# **Rapporto finale dell'Ufficio d'inchiesta sugli infortuni aeronautici**

dell'aereo autocostruito BD-5B/J, HB-YAU

del 16 agosto 2002

a Iragna, comune di Iragna / TI

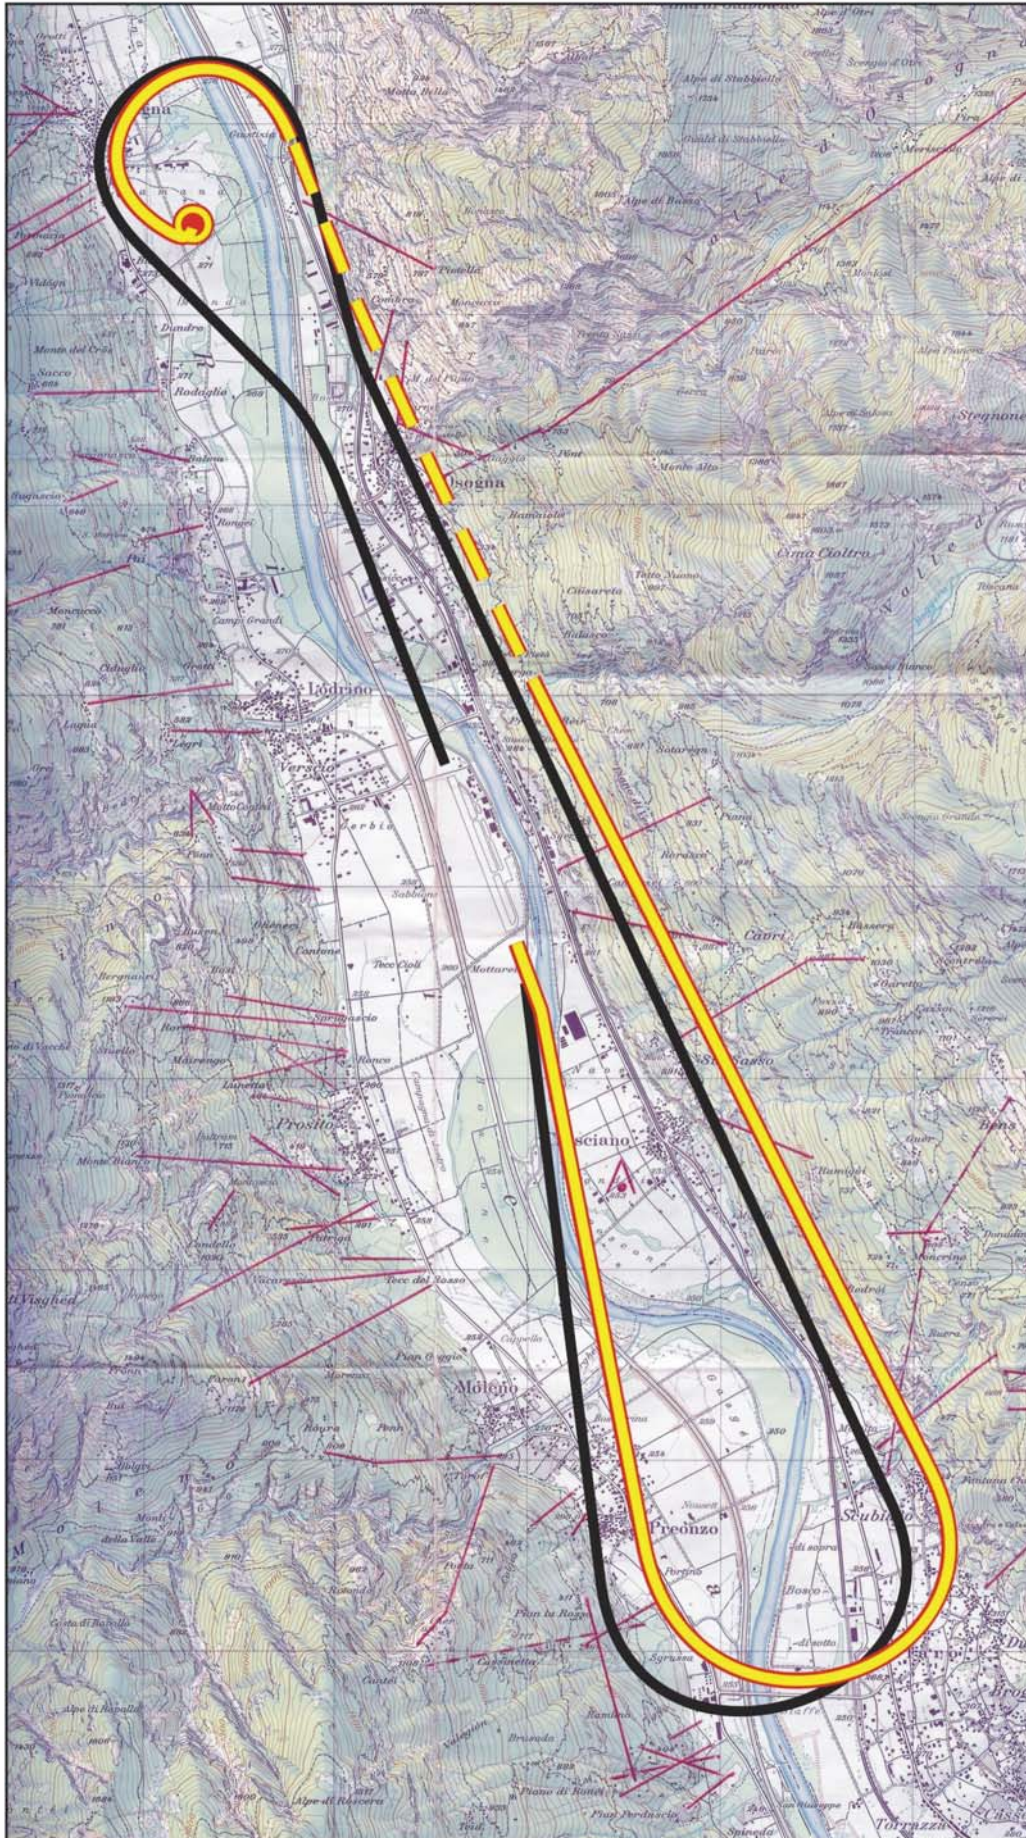
# Allegato 1

La parte iniziale del volo in causa, ripresa da un videoamatore, fu descritta come normale e sul video non si notava alcun particolare fuori del comune. Dopo il decollo, invece di dirigersi direttamente verso Magadino, il pilota s'inserì nel circuito di Lodrino. Anche la parte di circuito osservata da testimoni fu definita "normale" (Allegato 1).

Normale circuito Lodrino
-

Traiettoria osservata
-

Punto d'impatto
-

Traiettoria presumibile

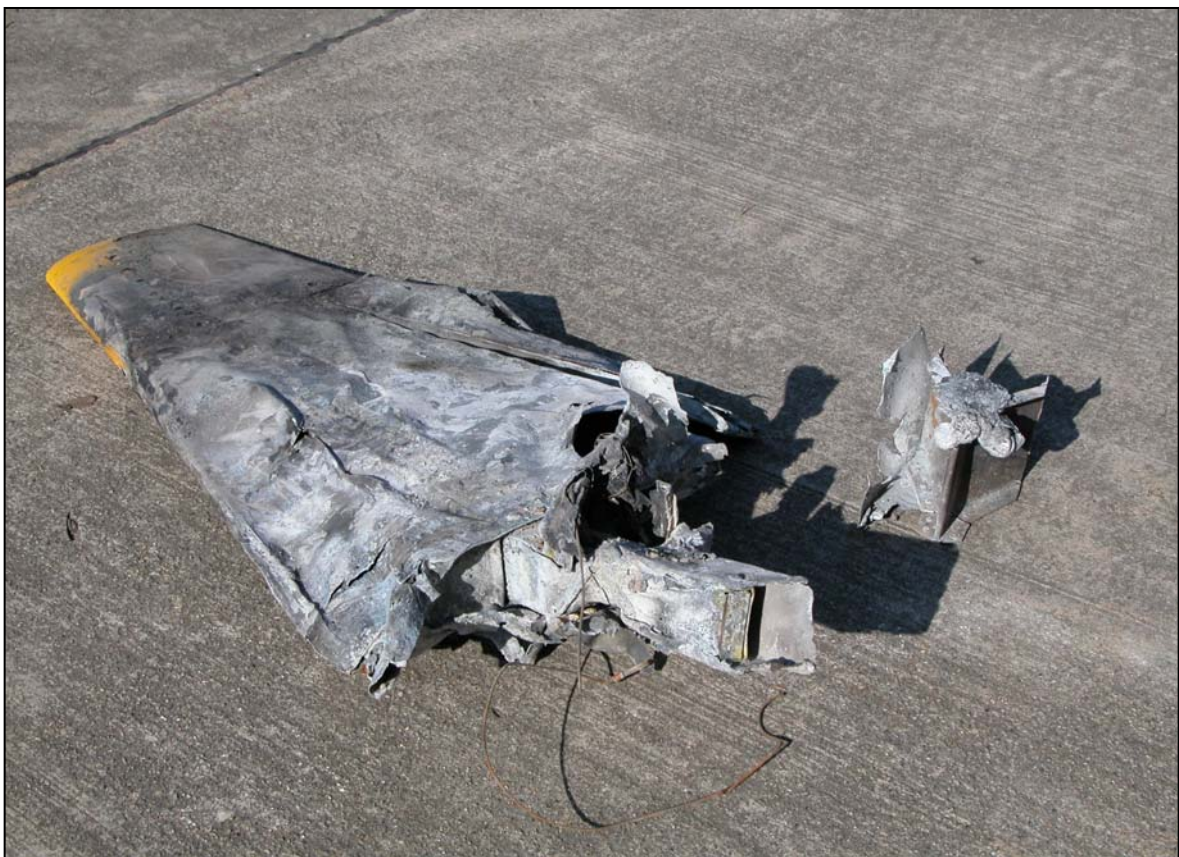
Timone di profondità destro

- Durante il controllo visivo del relitto sul luogo dell'incidente, fu notata l'assenza della parte sinistra del timone di profondità. Il pezzo di longherone, che sporgeva dalla parte destra del timone, era piegato all'indietro. A causa del forte surriscaldamento sviluppatosi durante l'incendio, non è stato possibile stabilire se la rottura del longherone fosse dovuta ad una forza esterna o ad affaticamento del materiale. Nonostante le ricerche approfondite, la parte mancante del timone non è stata ritrovata.

D'altra parte, il non ritrovamento sul luogo dell'incidente di un elemento del timone di profondità fa pensare ad una rottura durante il volo. La rottura potrebbe essere la conseguenza di un affaticamento del materiale o dell'intervento di una forza esterna. Questa tesi è sostenuta dal fatto che la parte di longherone sporgente dal timone destro era piegata all'indietro (Allegato 2). Nel caso di una rottura in seguito a collisione verticale, la piegatura dovrebbe essere nella direzione dell'impatto ossia, nel caso specifico, in avanti. Il timone di profondità genera una portanza negativa. In seguito alla perdita della parte sinistra, l'aereo avrebbe dovuto inclinarsi in avanti ed eventualmente anche leggermente verso destra. La caduta a sinistra potrebbe essere spiegata con la reazione del pilota.

Questa seconda ipotesi potrebbe essere confermata solo dopo il ritrovamento della parte di timone mancante, ciò che non è stato possibile in sede d'inchiesta.
