Schlussbericht des Büros für Flugunfalluntersuchungen

über den schweren Vorfall

des Flugzeuges DC-9-83, HB-INV,

vom 21. Oktober 2004

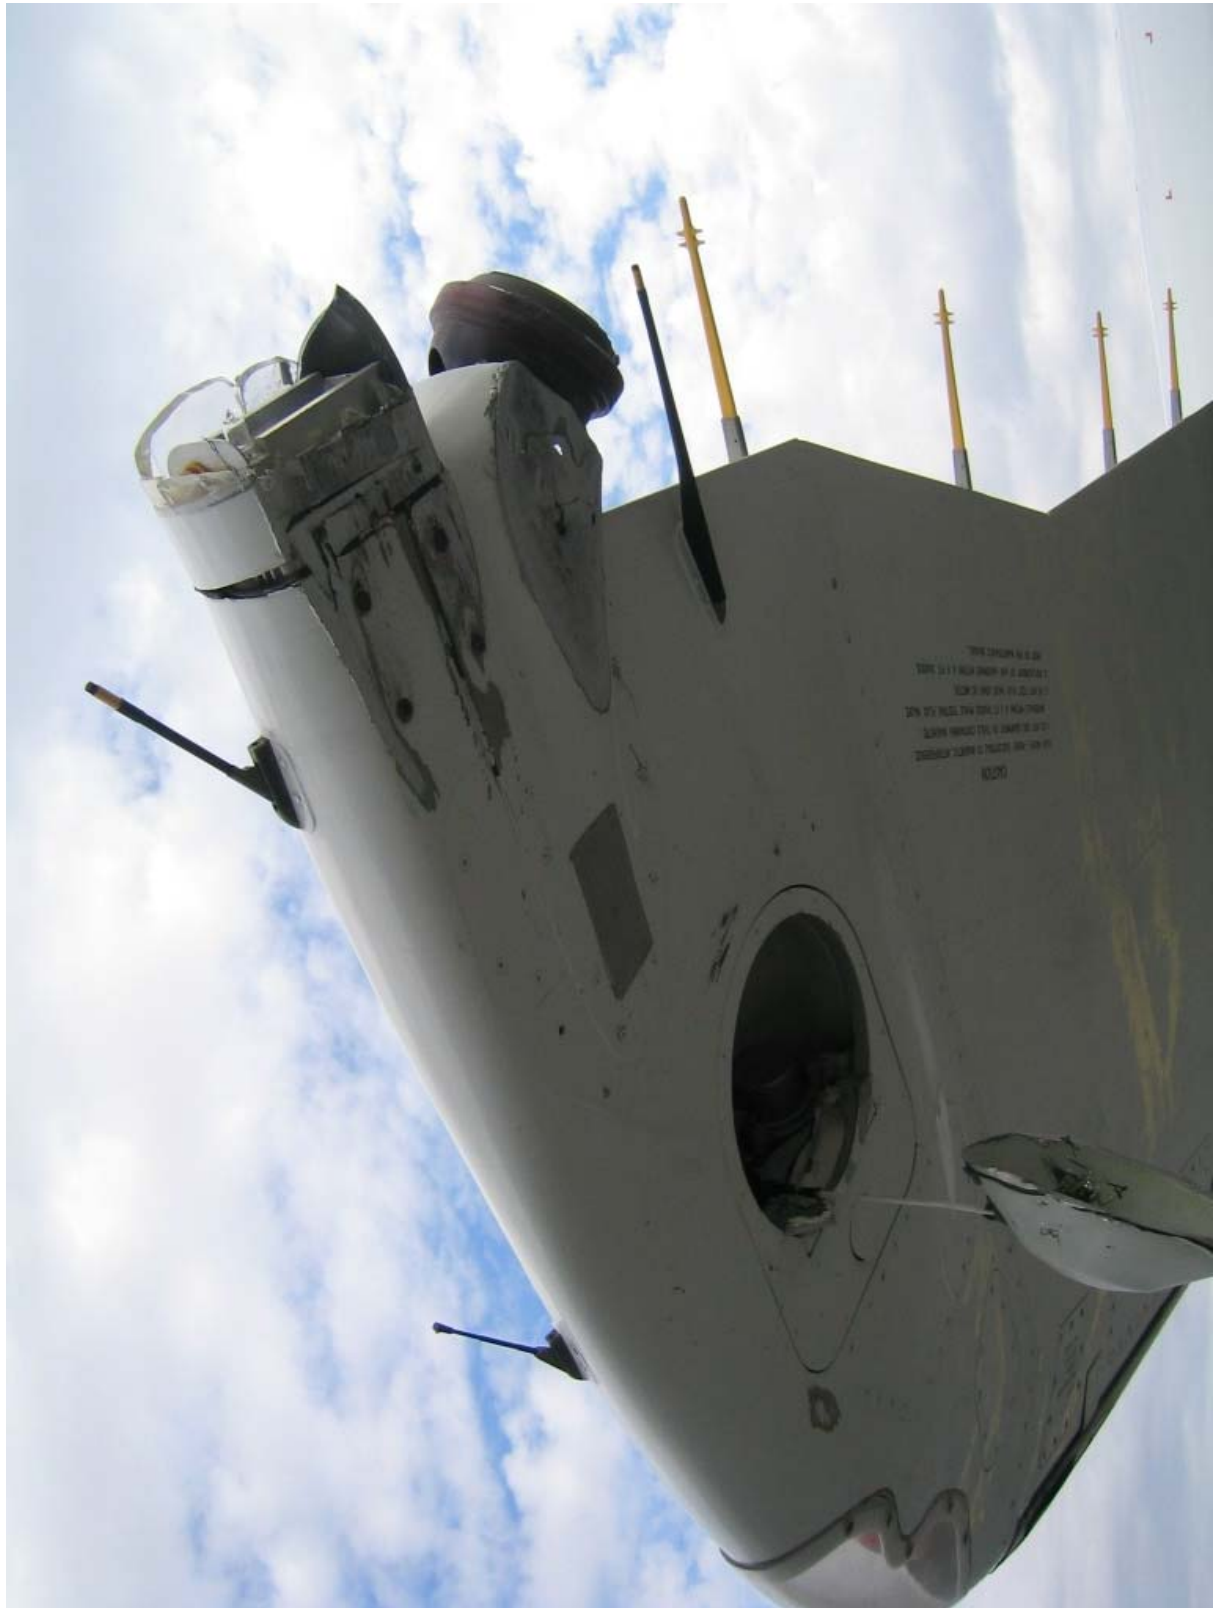
5.1 Beschädigung, linker Flügel

Als Folge der Berührung des linken Flügels mit der Landebahn wurde der ausgefahrene linke Aussenbordvorflügel (*slat#5 left*) stark angescheuert. Der linke Flügelrandbogen wurde zum Teil durchgescheuert, so dass ein Loch in der Beplankung entstand (vgl. Anlage 1).

Der ausgefahrene Landescheinwerfer wurde weggerissen und hing noch an den elektrischen Leitungen. Das *strobe light* und das *logo light* des linken Flügels wurden beschädigt.

- Der beschädigte *outboard slat #5* wurde ersetzt.
- Im Bereich des *outboard slat #5* wurde eine visuelle Kontrolle der Struktur, der elektrischen Verkabelung, der *slat tracks*, der *slat bearings* sowie der *anti ice system* Installation vorgenommen.
- Am Flügelrandbogen (*wing tip*) wurde eine kleine Öffnung mit *high speed tape* abgedeckt.
- Das *logo light*, das *strobe light* und das *landing light* wurden repariert respektive ersetzt.

Nach dem Überflug nach Zürich wurde der Flügelrandbogen (*wing tip*) gemäss SRM (*structural repair manual*) definitiv repariert.

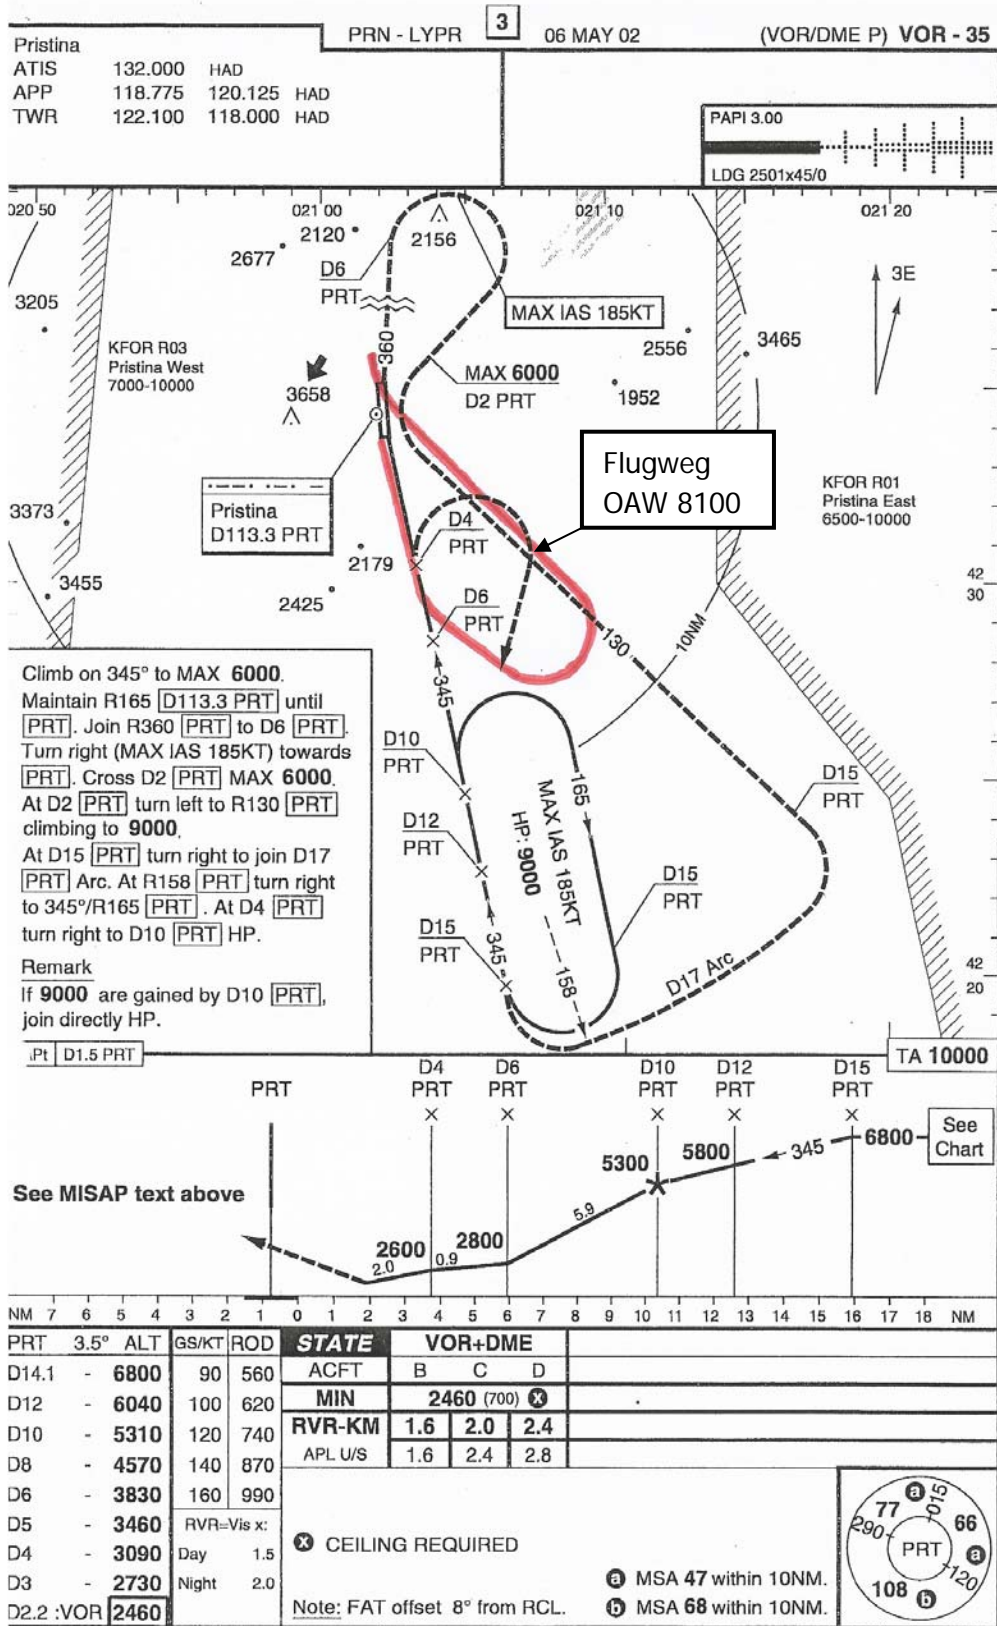
5.3 Rekonstruierter Flugweg von OAW 8100

Um einem Wolkenfetzen auszuweichen, flog die Besatzung in Anflugrichtung gesehen links der verlängerten Achse von Piste 35. Um wieder auf die Pistenachse zu gelangen, leitete die Besatzung auf ungefähr 100 ft RA eine Rechtskurve ein. Dieses Manöver führte die Maschine schliesslich in eine Position rechts der Pistenachse. Aus dieser Position leitete die Besatzung einen Durchstart ein. Dabei berührte die HB-INV mit dem linken Flügel den Pistenbelag, wobei Teile des Flügels beschädigt wurden. Personen kamen dabei nicht zu Schaden. Gemäss Aussage des Flugverkehrsleiters soll die Pistensichtweite zum Zeitpunkt des schweren Vorfalls 2000 m betragen haben.

Der rekonstruierte Flugweg von Flug OAW 8100, eingetragen in die Karte des VOR/DME Anfluges auf Piste 35.
