Rapport final du Bureau d'enquête sur les accidents d'aviation

de l'avion Cap 231 EX, HB-SBC

survenu le 3 mai 2004

sur l'aérodrome de Granges, commune de Granges/SO

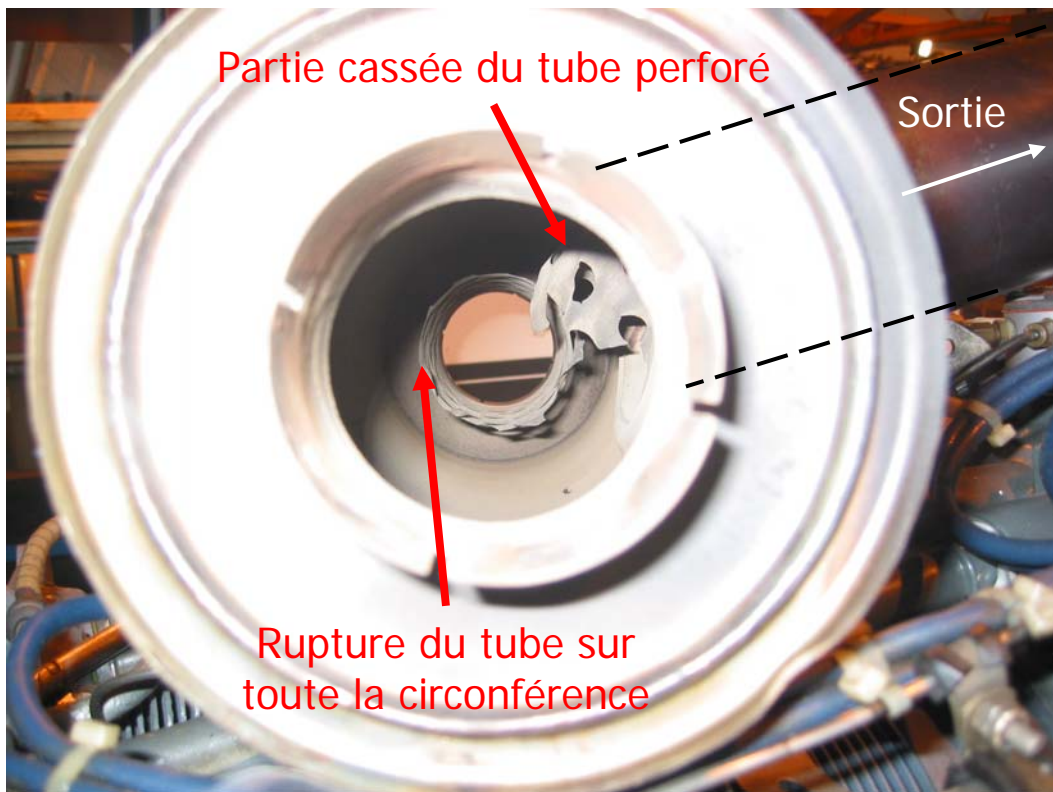
- Lors de la préparation du moteur pour un contrôle de fonctionnement sur banc d'essai, une inspection détaillée du silencieux «*Gomolzig*» a permis de découvrir la rupture du tube perforé logé dans la chambre de détente. De plus, ce tube était oxydé. Un élément défectueux de celui-ci s'était déplacé vers la sortie de la chambre de détente.

Lors de l'inspection détaillée du silencieux «*Gomolzig*», une rupture du tube perforé (sourdine) logé dans la chambre de détente a été décelée. Une partie de cette tubulure s'est rompue et déplacée vers la sortie de la chambre, obstruant dès lors la libre évacuation des gaz d'échappement (voir annexe 1) et entraînant une perte de puissance sans aucune vibration ou raté significatifs.

Illustration du tube perforé rompu obstruant la sortie de la chambre de détente:

Fig. 1a: Vue depuis une des deux entrées du silencieux

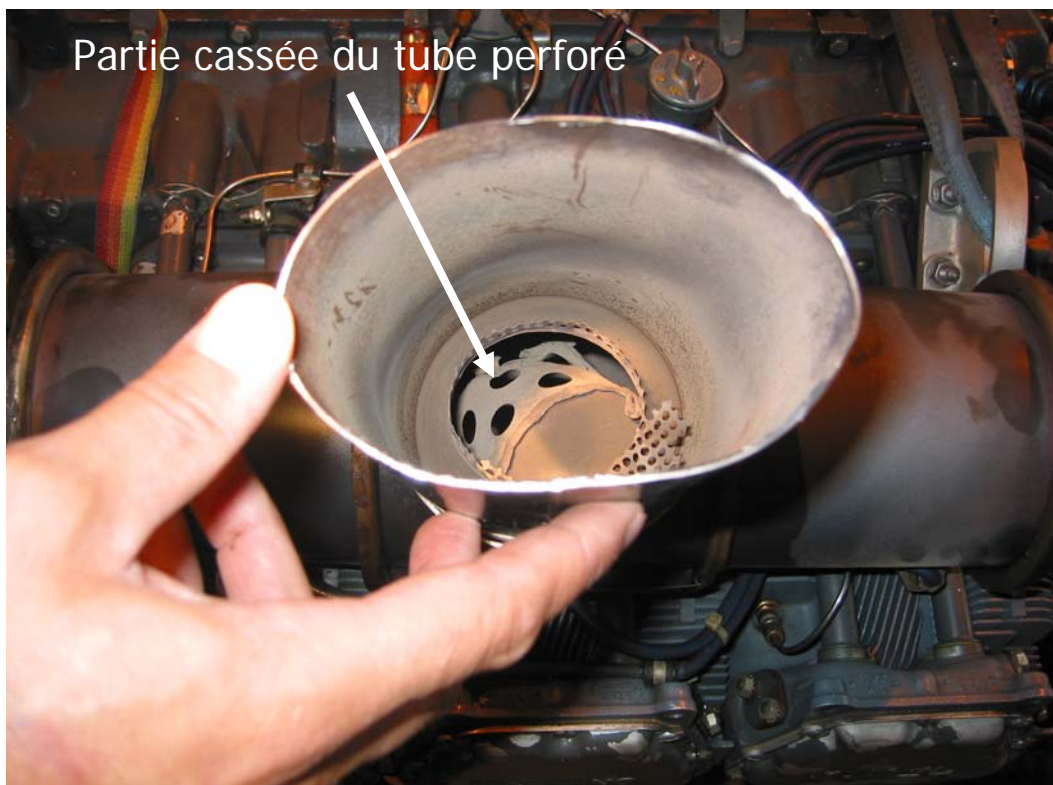
Fig. 1b: Vue depuis la sortie du silencieux

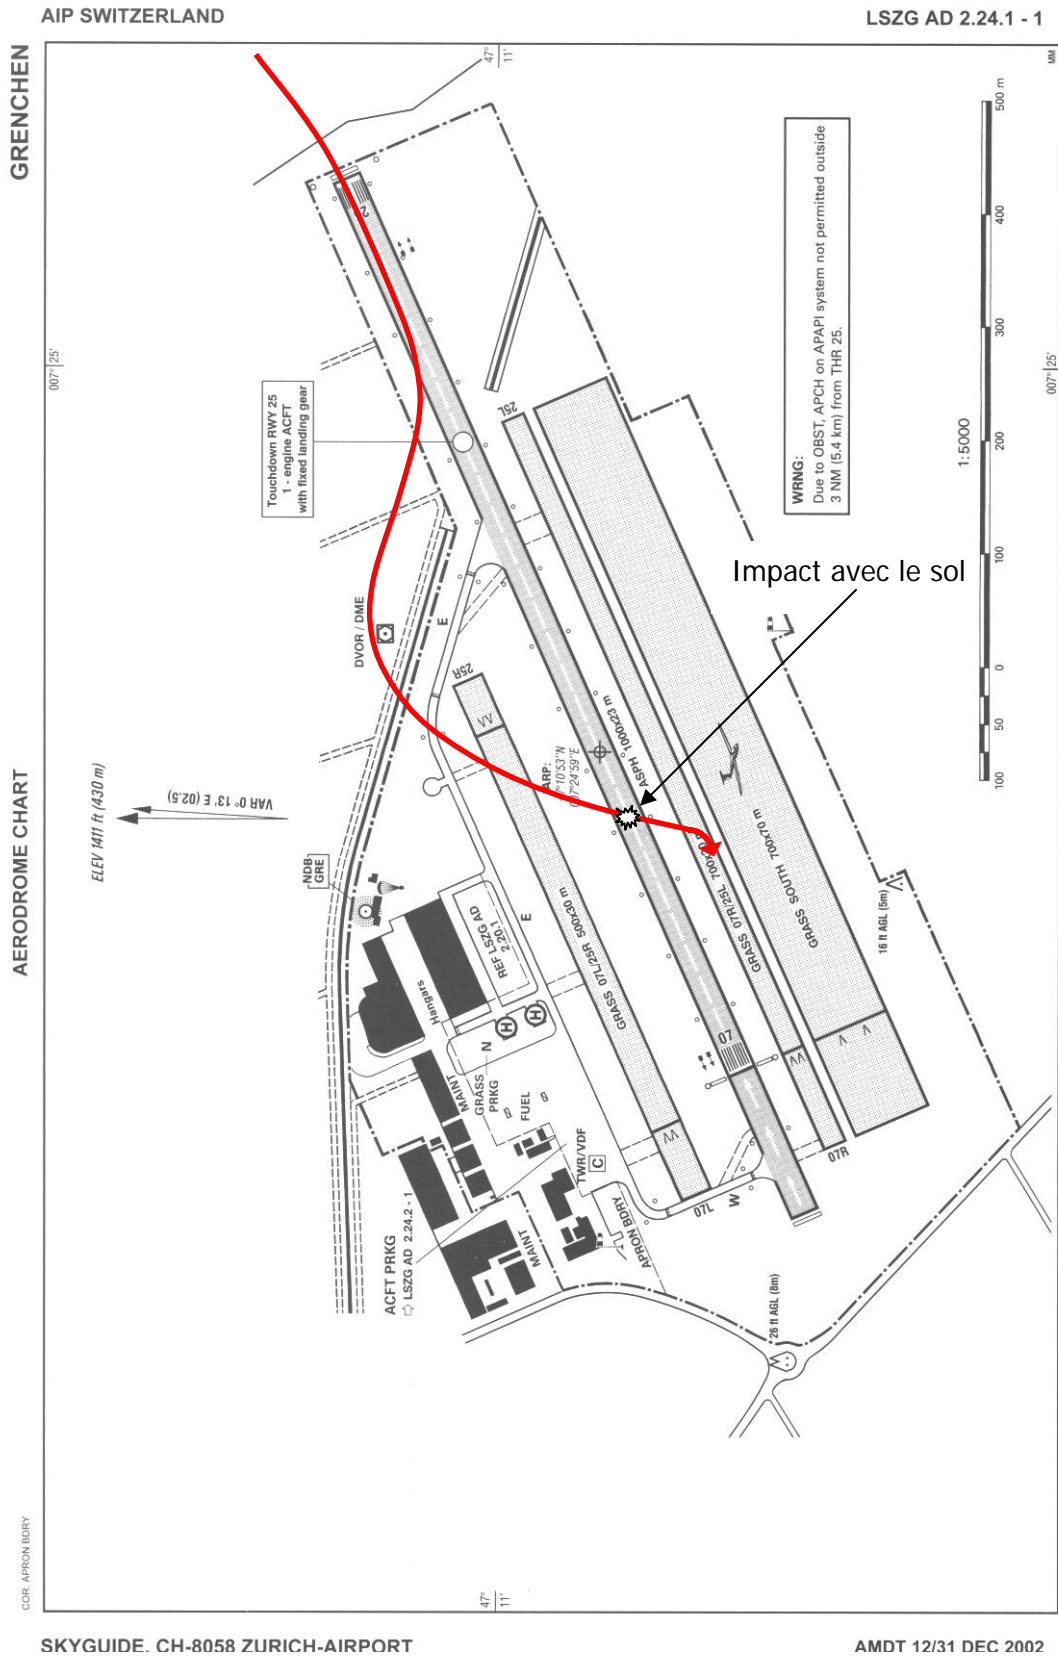
Annexe 2

Le pilote disposait à ce moment-là des éléments nécessaires à la réussite de l'atterrissage d'urgence. Cependant, il s'est dirigé directement vers le seuil de piste 25 où il a effectué 2 orbites. A l'issue du dernier virage, il s'est trouvé trop haut, resp. trop vite au-dessus du seuil de piste 25, de sorte qu'il n'était plus en mesure d'atterrir sur la piste et de s'arrêter avant la route cantonale qui traverse l'axe de piste à l'ouest du seuil de piste 07. Le pilote a décidé alors d'ouvrir sa trajectoire vers la droite puis de revenir sur la piste en dur où il a plaqué l'avion (voir annexe 2). Il a terminé sa course sur la piste en herbe 07R/25L située au sud de la piste en dur.

Chemin de vol avant l'impact:
