# Schlussbericht Nr. 1863 der Eidg. Flugunfallkommission

des Helikopters Ecureuil AS350B3, HB-ZDE

vom 18. Januar 2004

Alp Trida, Gemeinde Samnaun/GR

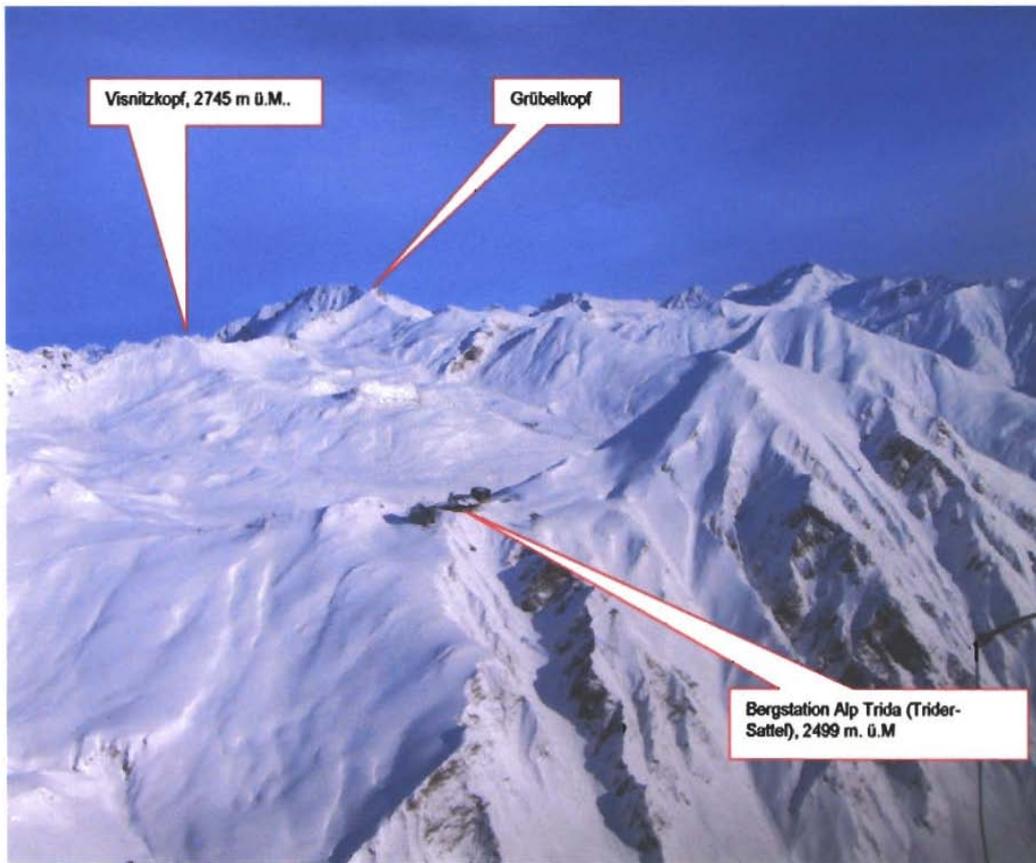
2.

Übersichtsaufnahme / Luftaufnahme des „Trider- Sattels“, bis zum Visnitzkopf.

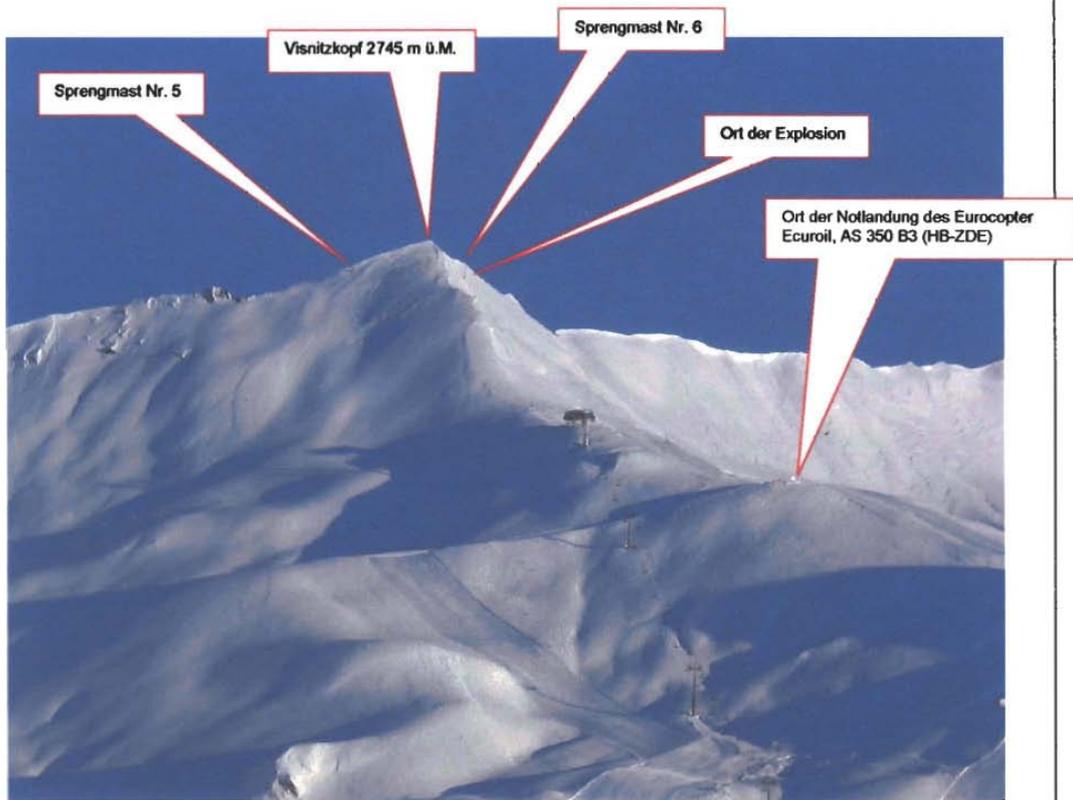
3. Übersichtsaufnahme des Visnitzkopfs, der beiden Standorte der Sprengmasten Nr. 5 & 6 der Örtlichkeit der Explosion, sowie der Örtlichkeit, an welcher der Pilot den Hubschrauber notlanden musste.

Als sich der Pilot dem Masten Nr. 6 bis auf etwa 30-40 m genähert hatte, verspürte er eine gewaltige Detonation unter dem Helikopter. Durch die Explosion wurde der Helikopter stark erschüttert. Gleichzeitig verspürte der Pilot starke Vibrationen und einen sehr hohen Steuerdruck am kollektiven Blattverstellhebel (*collective*). Er konnte die Maschine nur noch schwer kontrollieren. Durch den erhöhten Steuerdruck am *collective* war es ihm nicht möglich, das Transportseil auszuklinken. Aufgrund des hohen Steuerdruckes musste er den *collective* mit grosser Kraft absenken, um einen geeigneten Platz für eine Notlandung anzufliegen, was ihm auch gelang. Der Landeplatz befand sich ungefähr 140 m tiefer und ca. 500 m vom Explosionsort entfernt.

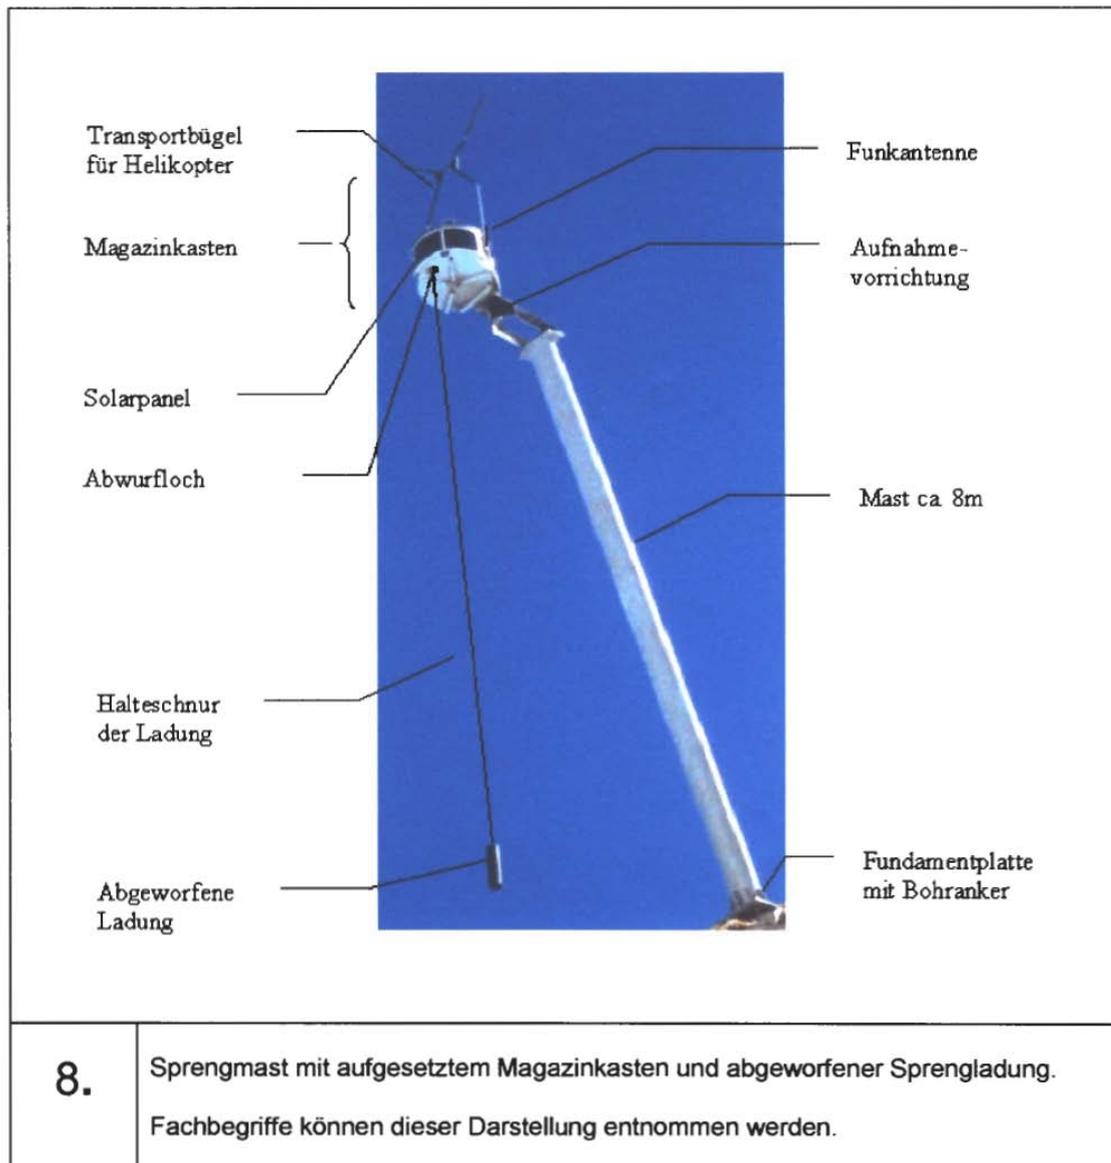
8.

Sprengmast mit aufgesetztem Magazinkasten und abgeworfener Sprengladung.  
 Fachbegriffe können dieser Darstellung entnommen werden.

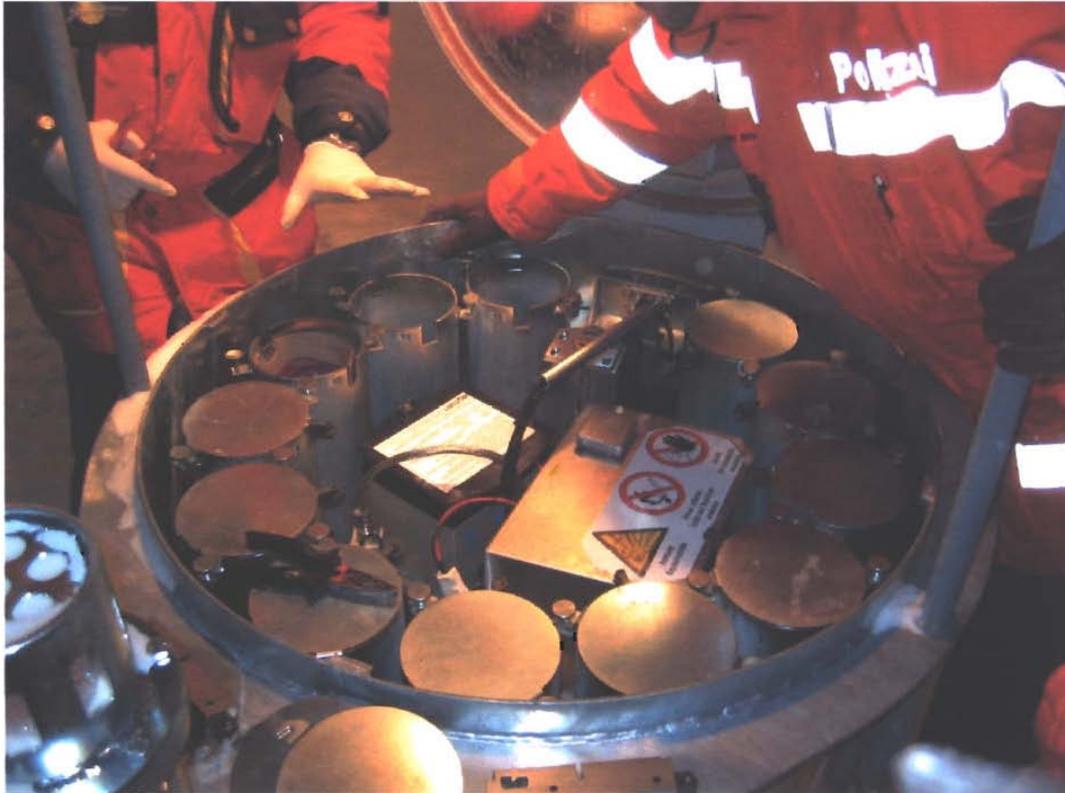
7.

Übersichtsaufnahme des Inhalts eines der Magazinkästen.
