Schlussbericht des Büros für Flugunfalluntersuchungen

über den schweren Vorfall

des Flugzeuges Gulfstream IV, A6-HHH

vom 15. August 2003

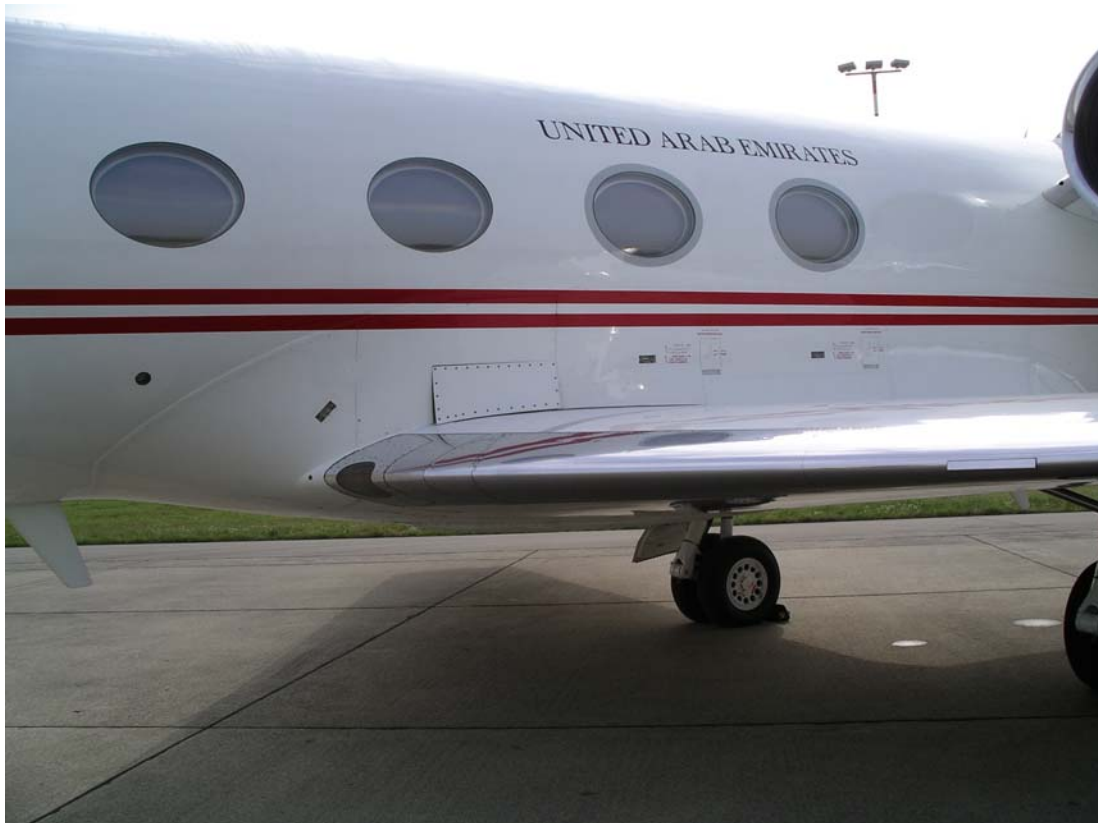
Bild 1

In Zürich wurde von ausserhalb des Flugzeuges (Bild 1) Zugang zur Rohrbride (*clamp*) geschaffen, welche die beiden Rohrteile des *wing anti-ice duct* vom linken Triebwerk und zum linken Flügel verbindet (Bild 2). Die Rohrbride (*clamp*) P/N CA-33025 des Herstellers Gamah war beim Scharnier gebrochen (Bild 6) und wurde durch den mitfliegenden Mechaniker ersetzt. Die defekte Rohrbride wurde dem BFU zur genaueren Analyse übergeben.

- Nach der Landung wurde festgestellt, dass auf der linken Seite des Flugzeuges, im Bereich der Flügelwurzel, eine Rohrbride (Gamah P/N CA-33025) auseinander gebrochen war (Bild 1, 2 und 6).

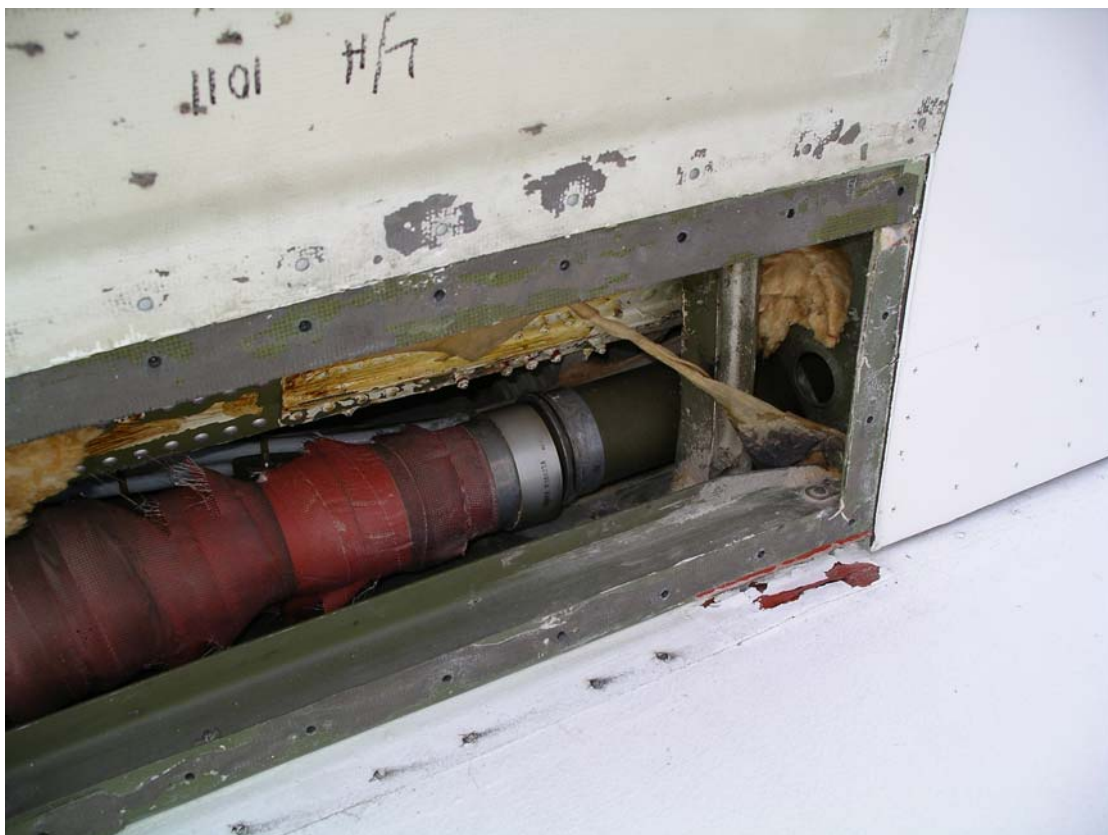
Bild 2

- Eine Sichtkontrolle, so weit zugänglich, im Bereich des geöffneten Rohrschachtes zeigte, ausgenommen von leichten Farbschäden, keine offensichtlichen Beschädigungen. Insbesondere wurden die Isoliermatten (*insulation blankets*) durch die ausströmende heisse Luft nicht beschädigt (Bild 2 und 3).

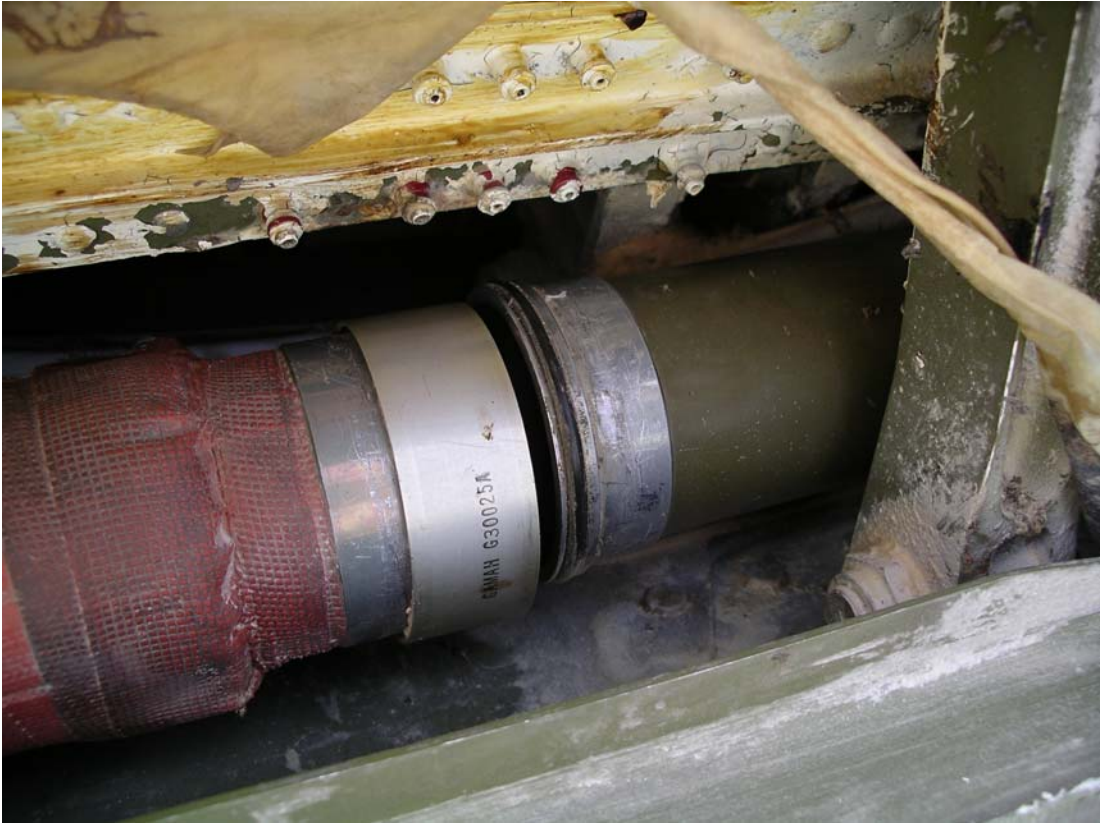
Bild 3

- Durch den Bruch dieser Rohrbride (*clamp*) gerieten die beiden Rohrteile des *wing anti-ice duct*, welcher heisse Druckluft (*bleed air*) vom linken Triebwerkkompressor zur linken Flügelvorderkante führt, auseinander (Bild 3).

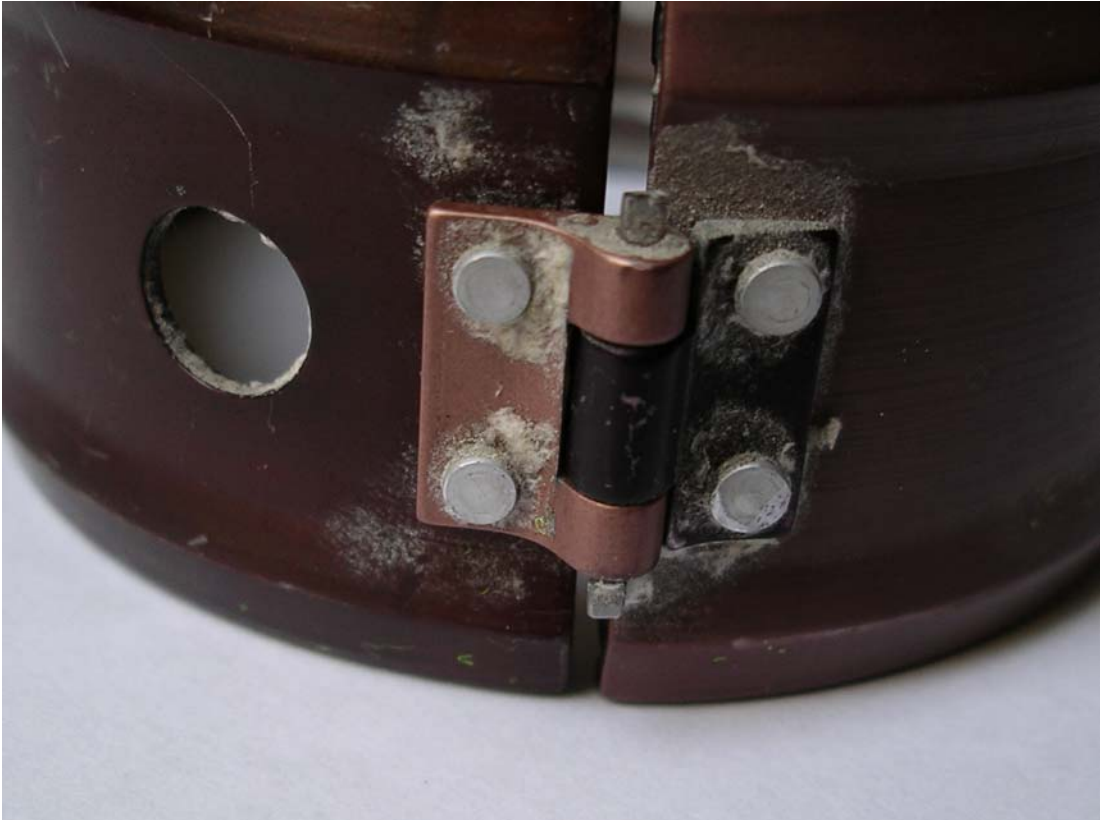
Bild 5

Die Rohrbride (Gamah P/N CA-33025) wurde einer eingehenden Prüfung unterzogen. Insbesondere wurde eine mikroskopische Untersuchung durchgeführt, mit dem Ziel, den Grund für das Versagen der beiden Nieten zu finden (Bild 5 und 6).

„Anhand der Untersuchungen an zwei gebrochenen Al-Nieten geht hervor, dass beide Niete primär infolge interkristalliner Korrosion versagten. Vorhandene Schwingungslinien auf einer Bruchfläche (Niet 1b) lassen den Schluss zu, dass neben der korrosionsbedingten Schädigung noch ein weiterer Mechanismus, der Dauerbruch, hinzukommt. Letzteres kann jedoch als Folgeschädigung aufgrund korrosionsbedingter Kerben gewertet werden. Die Metallographie ergab, dass ein gleichmässiges und feinkörniges Gefüge vorliegt. Die auf die Niete einwirkenden statischen Kräfte können als gering eingestuft werden, da die Restgewaltbruchflächenanteile sehr gering sind.

Für eine hinreichende Schadenabklärung bzw. Analyse der Schadensursache und Verhütung ist die Kenntnis der eingesetzten Niet-Legierung notwendig. Durch Messungen mittels EDX ist anzunehmen, dass die Niete aus naturhartem AlMg5 hergestellt wurden. AlMg Werkstoffe (Mg-Gehalt >3%) neigen zur interkristallinen Korrosion, wenn ein falscher bzw. ungünstiger Gefügestand eingestellt wurde. Dies kann durch eine falsche Wärmebehandlung während der Fertigung, oder während des Betriebes bei hohen Temperaturen geschehen. Enthält z.B. das kaltverformte Material übersättigt gelöstes Magnesium, so scheidet sich dieses bei z.B. 100 bis 200°C in relativ kurzer Zeit an den Korngrenzen als Al₈Mg₅ (β-Phase) aus. Da diese intermetallische Verbindung unedler ist als die Matrix, wird sie unter korrosiven Bedingungen bevorzugt angegriffen, wenn die Ausscheidungen entlang der Korngrenzen einen zusammenhängenden Saum bilden.

Im vorliegenden Fall erfolgte die Einstellung des korrosionsempfindlichen Gefügestandes vermutlich während des Betriebes durch hohe Temperaturen. Durch ungünstige Umgebungsbedingungen, wie z.B. Kondenswasserbildung, setzt sich die Korrosion entlang der Korngrenzen fort. Es wird daher empfohlen, die Niete im Rahmen von periodischen Wartungsarbeiten zu überwachen“.
