Rapport final du Bureau d'enquête sur les accidents d'aviation

concernant l'incident (Airprox)

entre IBE3483 et SWR353

du 28 juin 2003

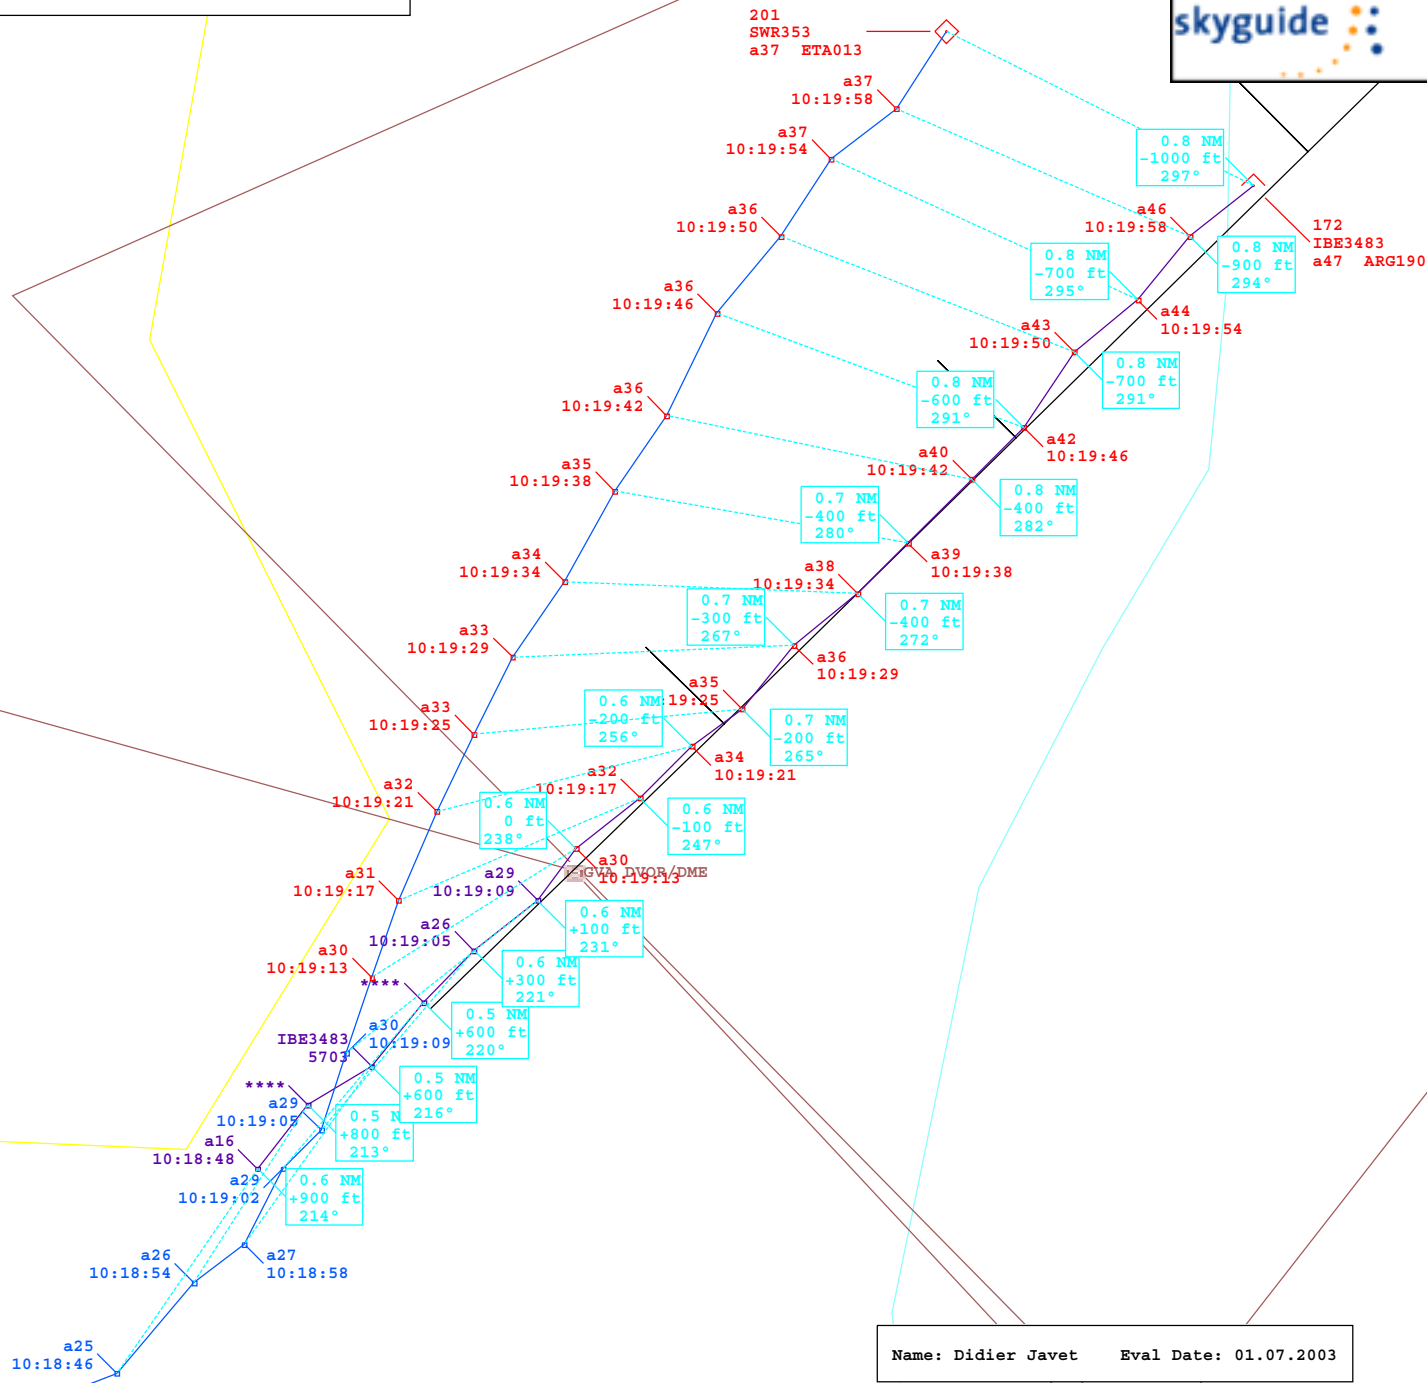
Analysis: Airprox SWR353 / IBE3483 Time [UTC]: 28.06.2003 10:20:02

- A 10:20:02, selon l'enregistrement radar, la séparation verticale standard de 1000 FT entre les deux avions était rétablie. L'altitude de SWR353 indiquait 3700 FT, celle d'IBE3483, 4700 FT. La distance latérale indiquait 0,8 NM, sur des caps divergents.
