Rapport final du Bureau d'enquête sur les accidents d'aviation

de l'avion Piper PA-28-181 Archer II, immatriculé HB-PGS

survenu le 19 janvier 2002

sur le glacier de Tsijiore Nouve au nord du Pigne d'Arolla, commune d'Evolène/VS

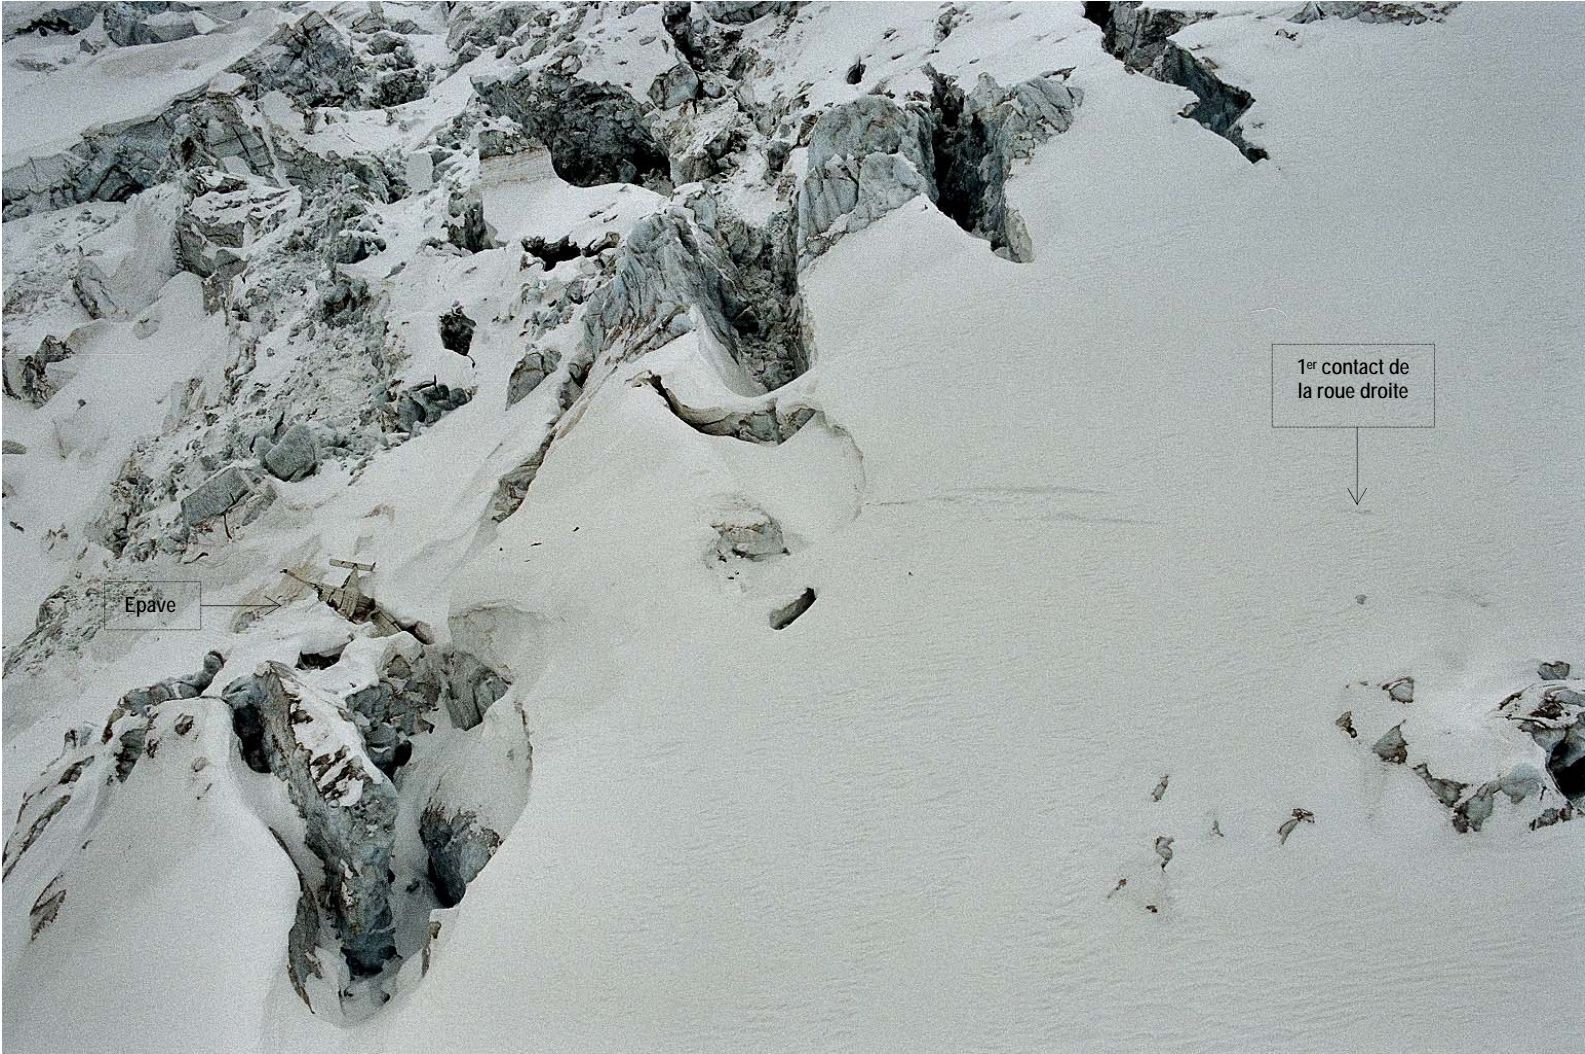
Epave

1^{er} contact de
la roue droite

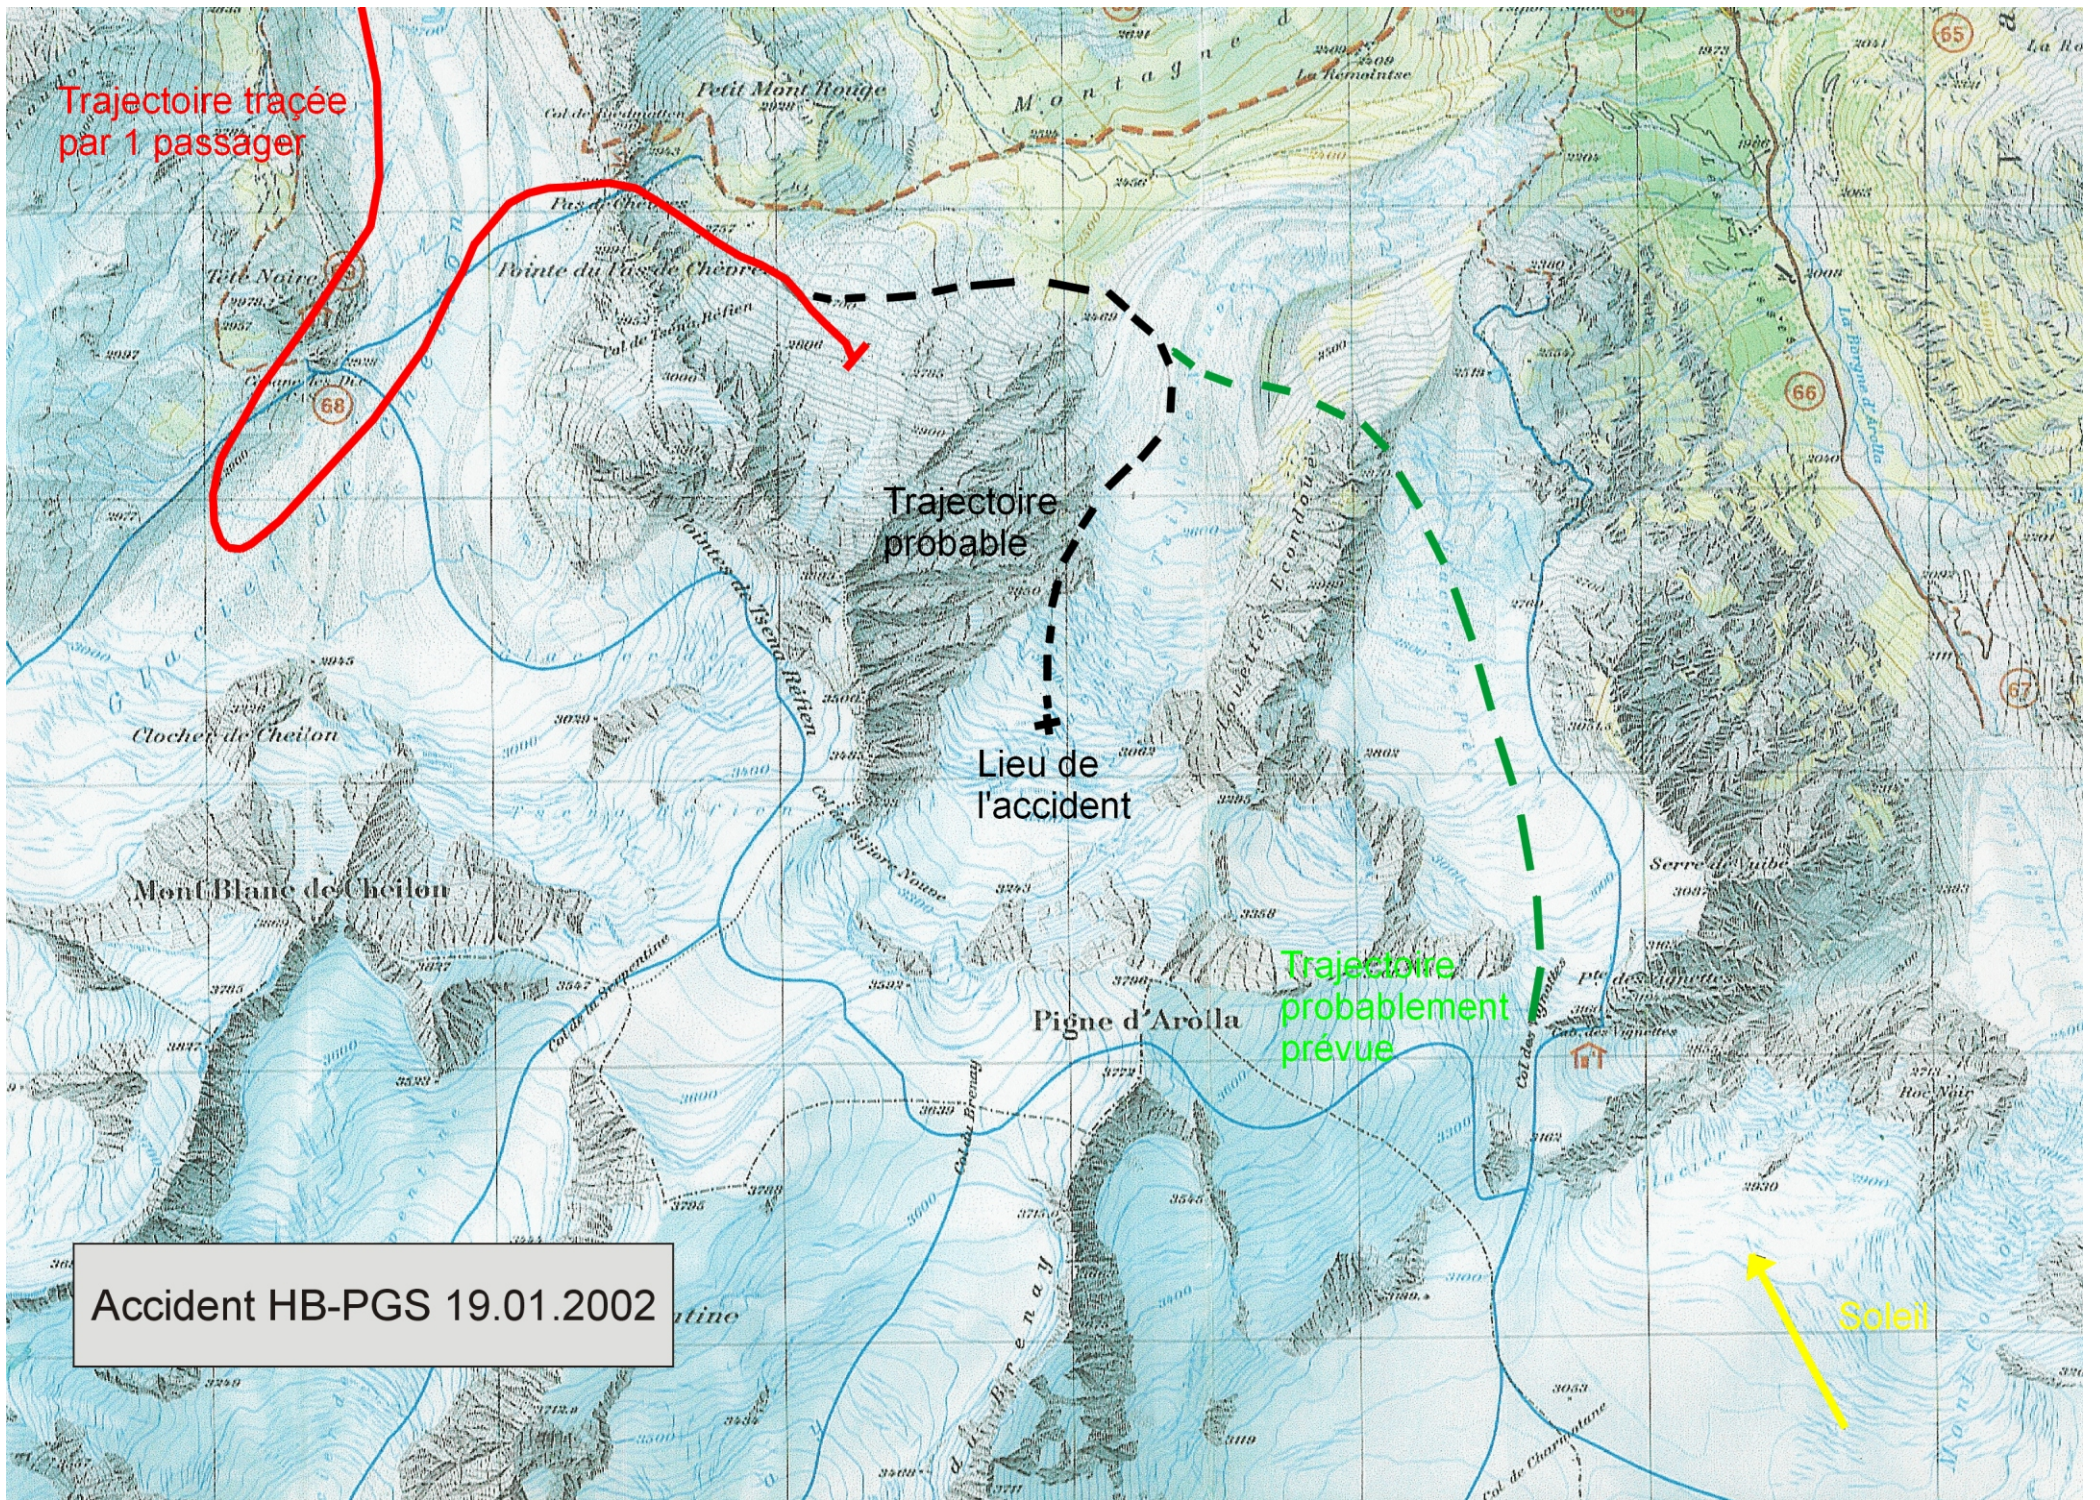
Accident HB-PGS 19.01.2002

- en ce qui concerne les conditions d'éclairement, le soleil se trouvait à une hauteur de 19.1 degré et à l'azimut de 152.5 degré; lors du virage à gauche en remontant le glacier ce dernier a pu être momentanément en face de l'avion;

Soleil
