Schlussbericht des Büros für Flugunfalluntersuchungen

über den schweren Vorfall

des Luftfahrzeuges Saab 2000, HB-IZJ

vom 17. September 2003

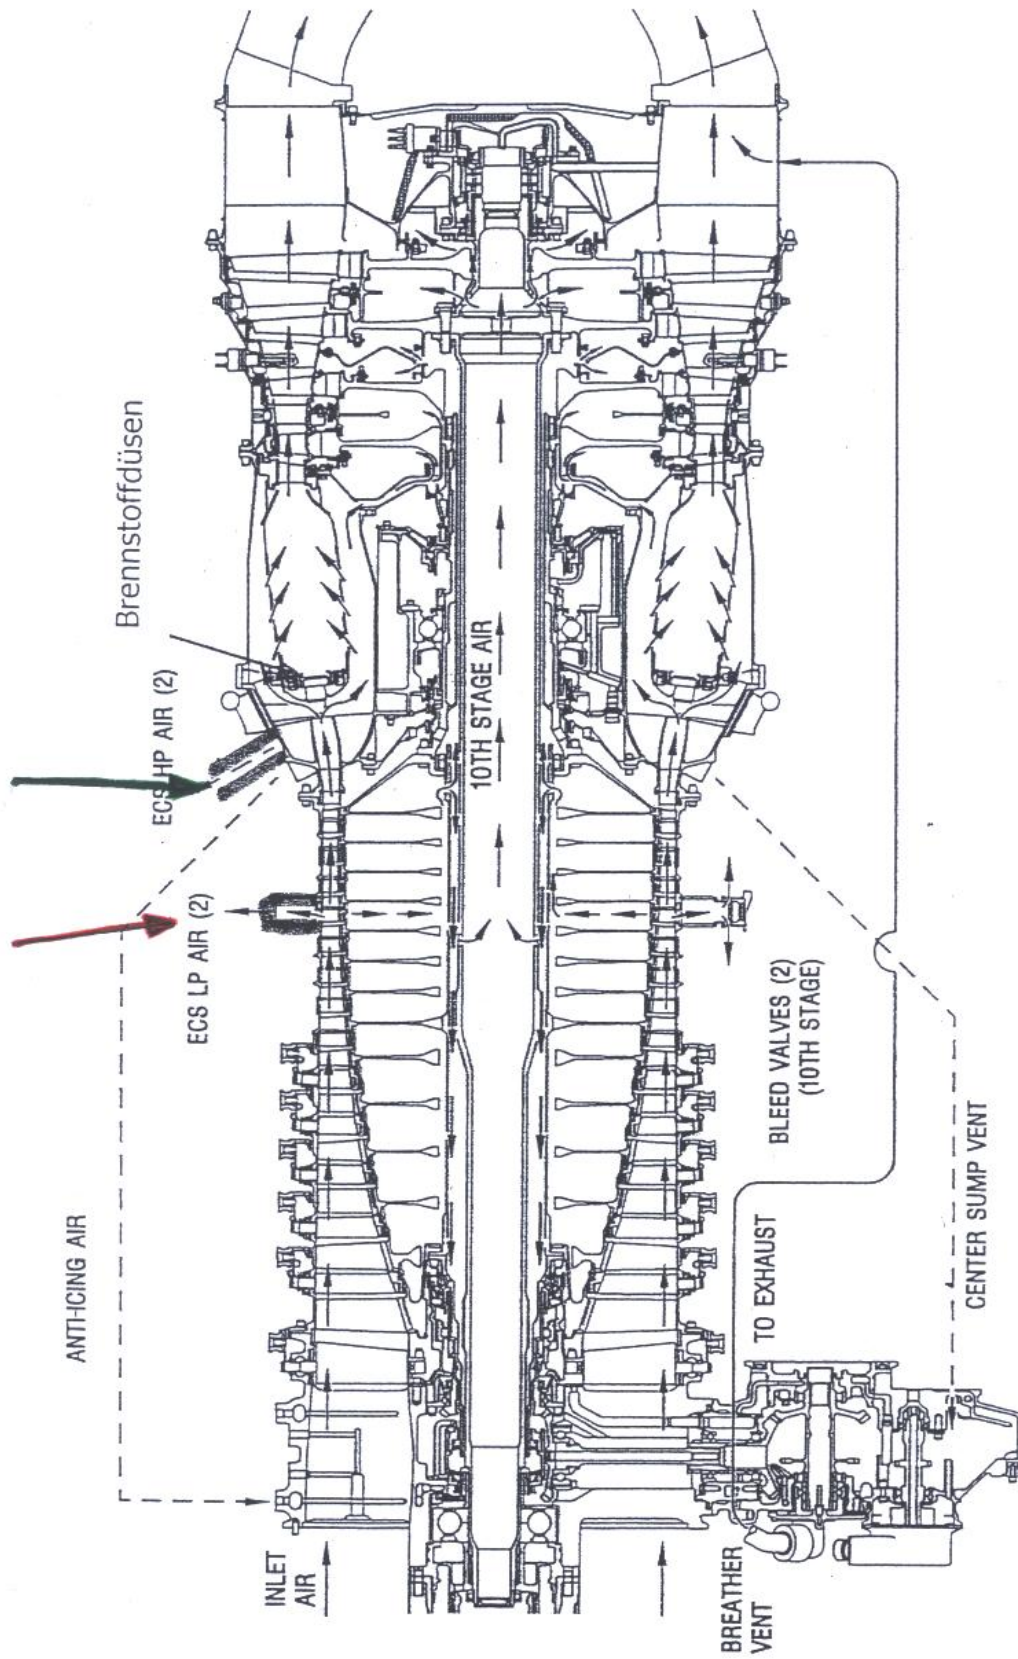
Beilage 1

Nach dem Triebwerkstart wird dieses Öl durch den Luftstrom im Kompressor erhitzt. Bei Erhöhung der Triebwerkleistung steigt die Temperatur im Kompressor. Es kann mehrere Minuten dauern bis das Öl in den heissen Bereich des Kompressors gelangt und dort verdampft. Bei erhöhter Leistung wird die Druckluft bei der 9. Stufe im Kompressor abgenommen und das *high stage valve* der 14. Stufe schliesst automatisch.

Da der Druck bei der 9. Stufe des Kompressors im Leerlauf zu gering ist für den Betrieb der Druckbelüftung, erfolgt die Abnahme der Druckluft in diesem Betriebszustand ausschliesslich bei der 14. Stufe. Diese Abnahmestelle liegt in der unmittelbaren Nähe der Brennstoffdüsen.

Beim im vorliegenden Fall betroffenen Triebwerk war der Dichtungsbelag am inneren Statorring der 10. Stufe teilweise weggebrochen. Rückstände dieses Belagmaterials setzten sich auf den Brennstoffdüsen ab, was zu einer gestörten Verwirbelung des Flugpetrols führte. Die Folge davon war eine nicht vollständige Verbrennung des Flugpetrols. Dabei fanden Partikel den Weg durch die Luftabnahme der 14. Stufe via die Klimaanlage ins Cockpit und in die Fluggastkabine.

Abnahme Druckluft bei Triebwerk-Leerlauf

Abnahme Druckluft bei erhöhter Triebwerkleistung
