Schlussbericht Nr. 1874 des Büros für Flugunfalluntersuchungen

des Flugzeuges Beech Super King Air 300LW, D-ICBC

vom 14. Februar 2002

am Piz Sarsura (20 km NE vom Flugplatz Samedan), Gemeinde Zernez

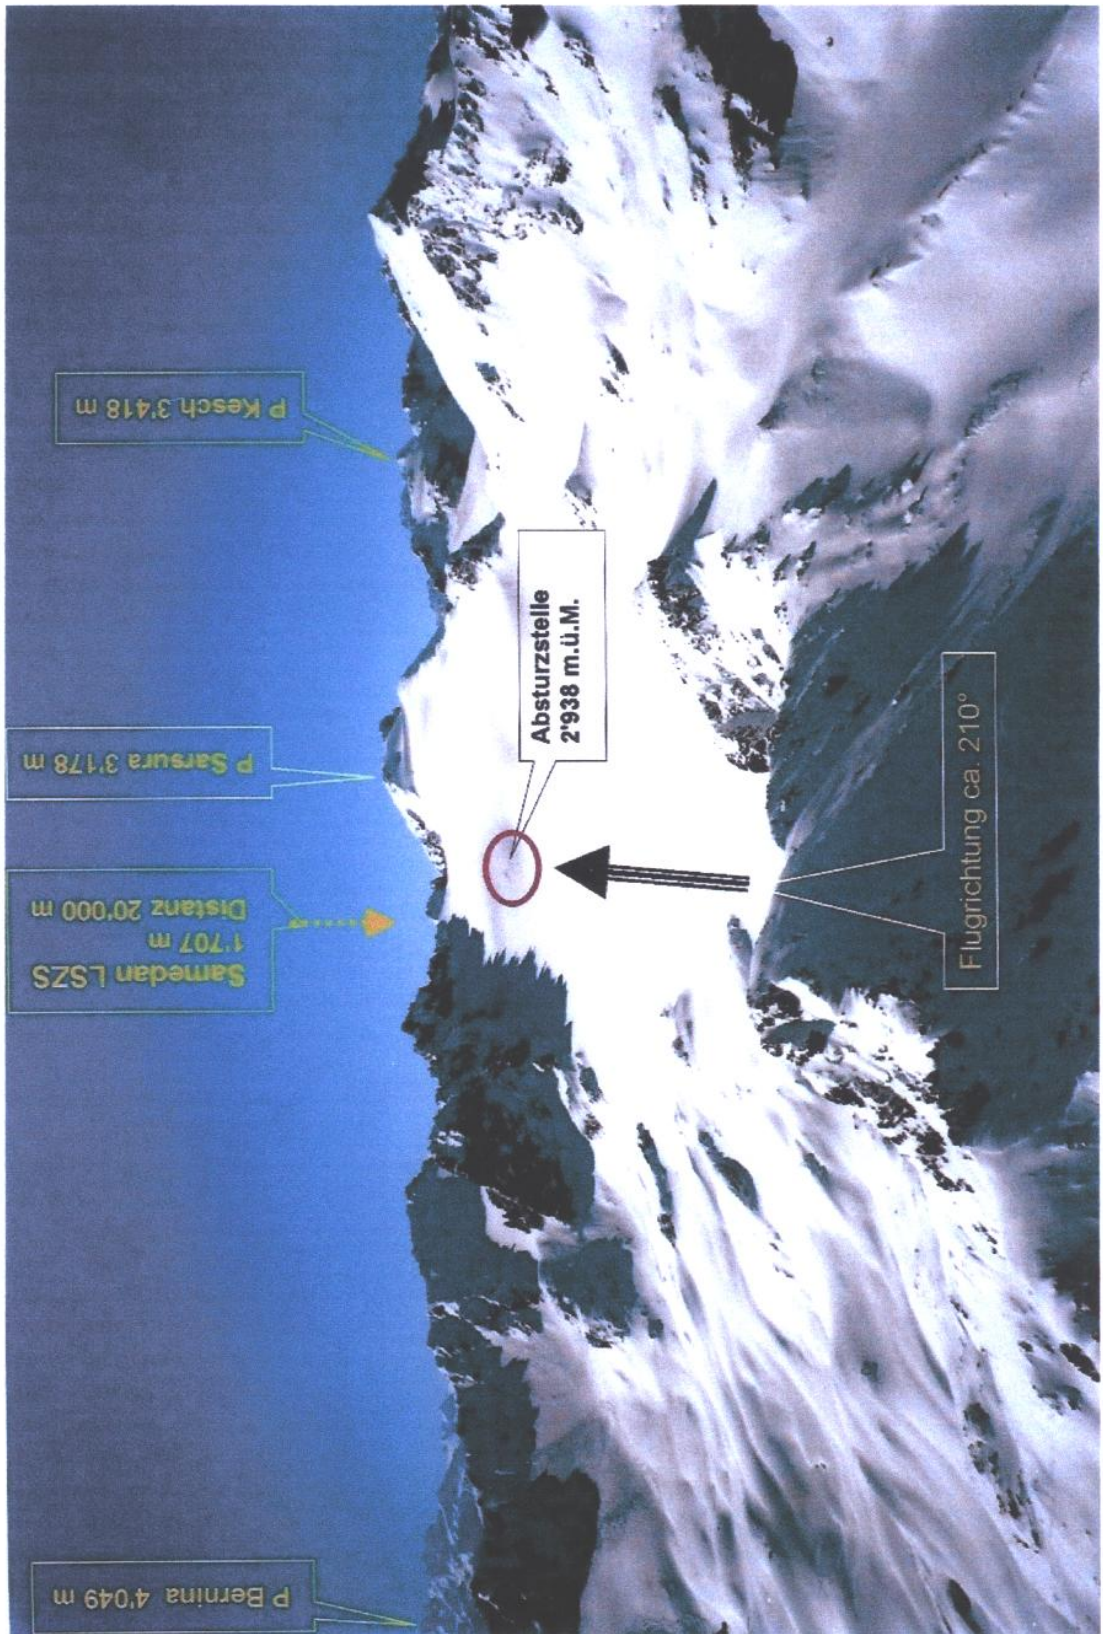
Ansicht Unfallstelle

Das Flugzeug schlug ohne wesentliche Querlage in einem kleinen Winkel zum leicht ansteigenden Sarsura Gletscher auf. Bei der Unfallstelle betrug die Höhe des leicht gepressten Schnees ca. 2 m (ca. 60 cm Neuschnee).

Der erste Aufprall erfolgte auf einer Höhe von 2938 m/M, 240 Meter unterhalb der Ostkrete des Piz Sarsura (3178 m/M) bei Koordinate 796 000 / 174 800 (Blatt Zernez Nr. 1218 der Landeskarte der Schweiz 1:25 000). Diese Stelle lag in der Verlängerung der Pistenachse 21 des Flugplatzes Samedan. Der Abstand zur Pistenschwelle 21 betrug 19 km.

Die ungefähre Aufschlagrichtung betrug 210°, was ziemlich genau der Anflugachse Piste 21 entsprach.

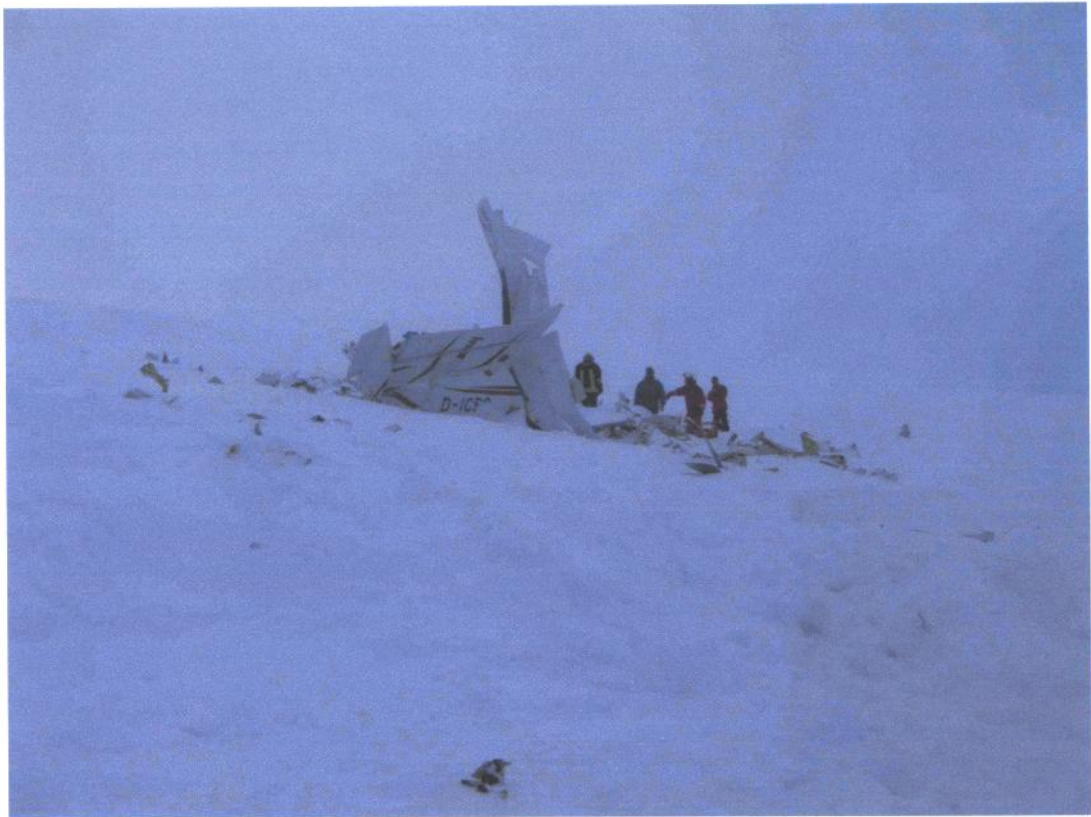
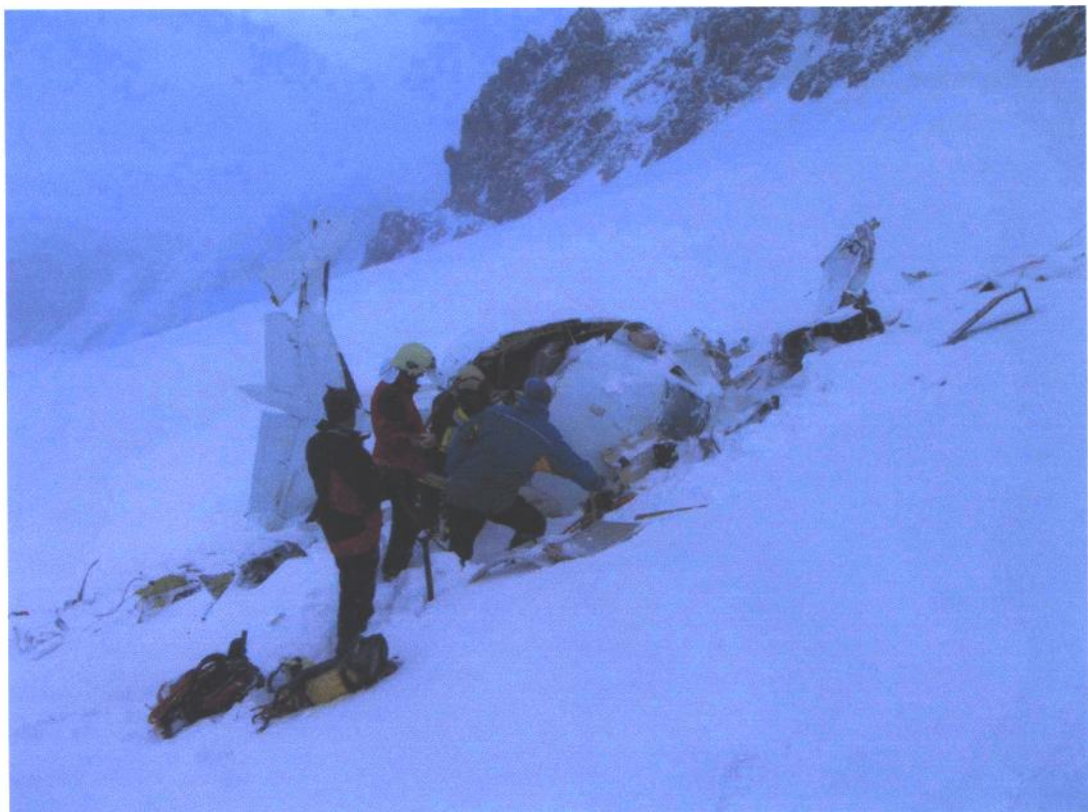
Ansicht Wrack

Der rechte Flügel war teilweise vom Rumpf losgerissen, lag aber als kompaktes Bauteil zusammen mit dem Querruder und der Landeklappe beim Rumpf. Die Querruderstellung war neutral. Die Landeklappen waren teilweise ausgefahren. Das Triebwerk war aus der Halterung gerissen. Die Motorgondel war zerstört. Der Flügeltank war zerstört.

Der linke Flügel war vom Rumpf losgerissen und ab Motorgondel nach links hinten abgedreht. Der Flügel innen war stark nach oben aufgedreht. Das Querruder und die Landeklappe hingen nur noch teilweise am Flügel. Die Stellung vor dem Aufprall konnte nicht ermittelt werden.

Die Cockpit-Zone war stark beschädigt, der *nosecone* war zersplittert.

Die Rumpfröhre war im hintern Teil beim Druckspant gerissen.

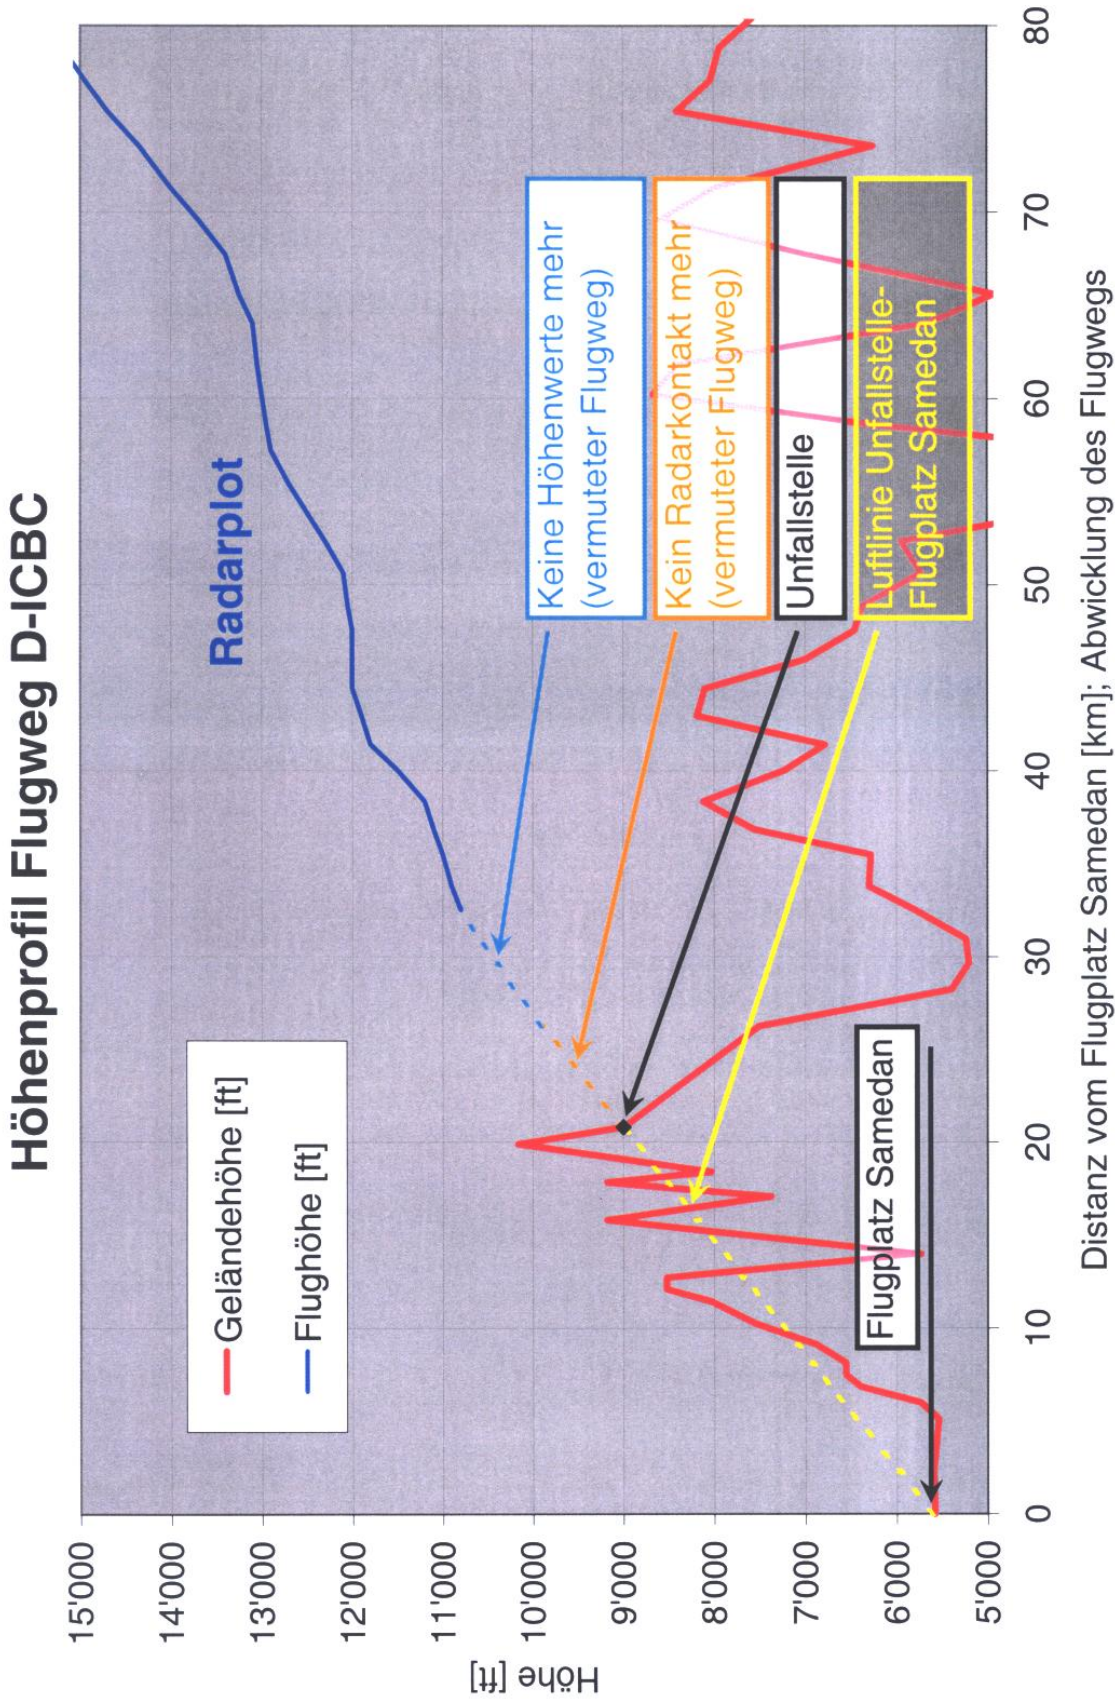
Geländeprofil entlang des Flugweges und der Projektion bis zur Piste 21

Eine Berechnung ergab, dass die Unfallstelle auf einem Anflugwinkel von 4° zur Pistenschwelle 21 lag (siehe Anlage 6).
