Schlussbericht Nr. 1875

des Helikopters SA315B Lama, HB-XTY

vom 14. Dezember 2002

Breithorngletscher, Gemeinde Zermatt / VS,

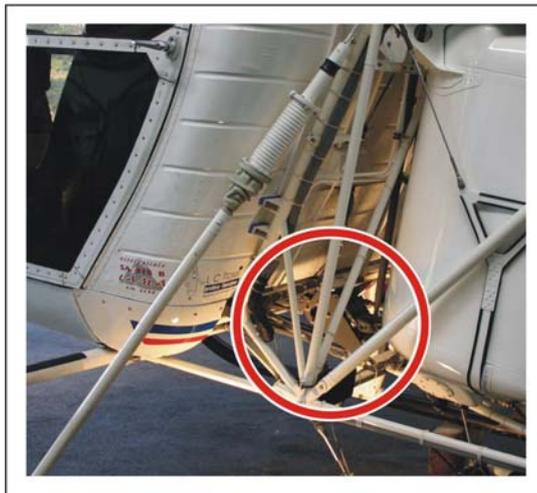
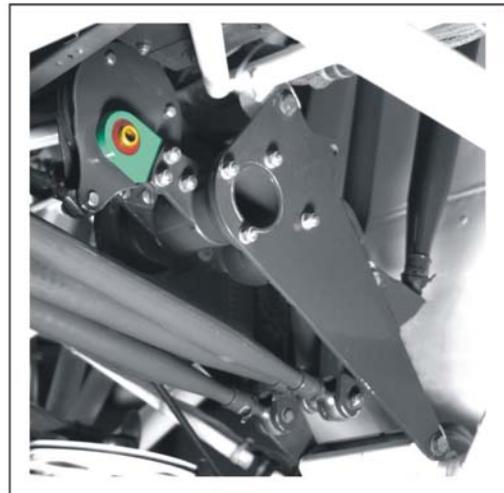
Besondere Aufmerksamkeit wurde dem *combinateur* der Kollektiv-Steuerung mit der gebrochenen Lasche gewidmet. Bei der Lasche konnte ein Ermüdungsbruch nachgewiesen werden, der ca. 50% der Gesamtbruchfläche umfasste. Der Bruchausgang befand sich eindeutig auf der Innenseite. Auf der Bruchausgangseite war ein interkristalliner Korrosionsangriff nachweisbar. Im Bruchausgangsbereich hatte die Eloxalschicht zahlreiche Risse, was auf eine mechanische Beschädigung hindeutet. Der Hohlbolzen des *combinateur* hatte einen Durchmesser von 14.98 mm, die Kugellager einen Innendurchmesser von 15.005 mm und die Büchse einen Innendurchmesser von 15.02 bis 15.03 mm.

- Combinateur
- Lasche
- Sicherungsring
- Hohlbolzen

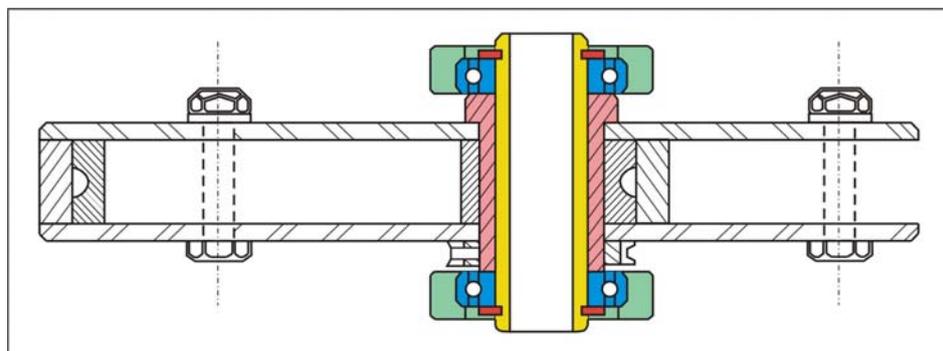
Durch eine Steuerstange wird die kollektive Blattverstellung auf eine Exzentrerscheibe geführt. Die Exzentrerscheibe wird durch den Hohlbolzen an zwei Lagerlaschen fixiert, so dass die Steuerbewegungen gleichmässig auf alle drei Steuerstangen der Rotorblattverstellung weitergeleitet werden. Der Hohlbolzen wird durch zwei Sicherungsringe ausserhalb der Lagerlaschen in seiner Position gehalten.

- Lasche
- Hohlbolzen
- Sicherungsring
- Lagerbuchse
- Kugellager

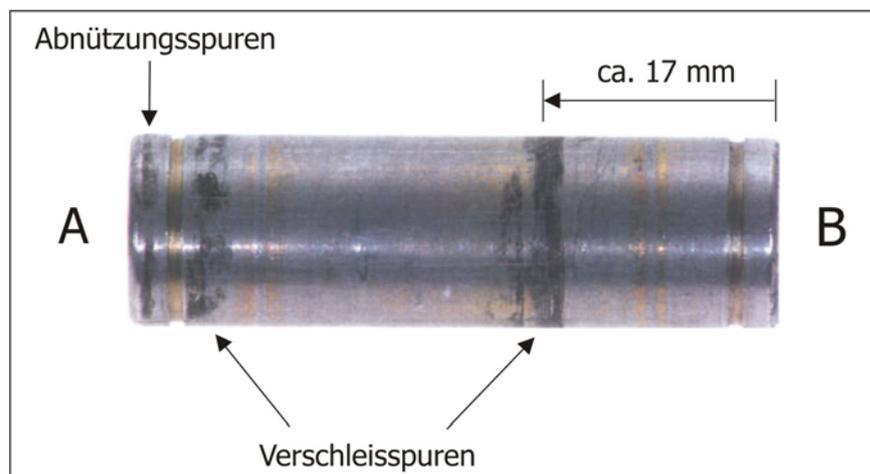
Bereits bei der visuellen Untersuchung liessen sich am betroffenen Bolzen Spuren feststellen, die sich von ihrer Lage her nicht mit einer korrekten Montage des Hohlbolzens vereinbaren liessen.

Auf der Aussenseite, nachfolgend als Seite A bezeichnet, sind ausserhalb der Nut des Sicherungsringes dunkel gefärbte Abnutzungsspuren ersichtlich.

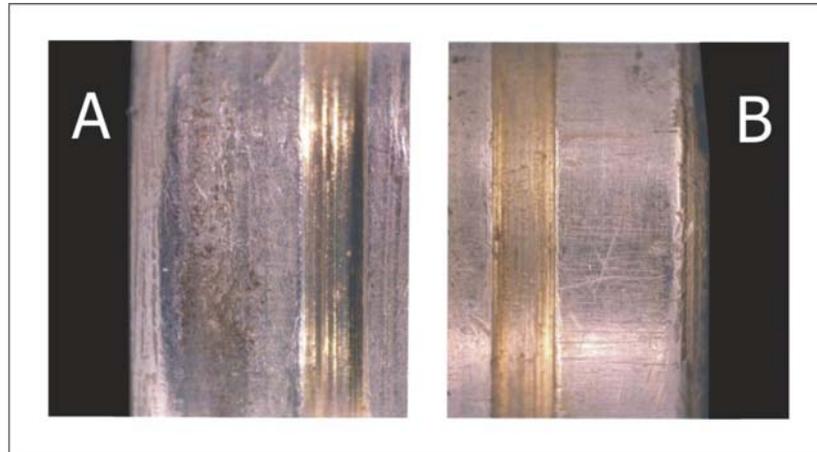
Im Gegensatz dazu sind auf dem Umfang ausserhalb der Nut der gegenüberliegenden Seite, nachfolgend als Seite B bezeichnet, keine derartigen Spuren zu erkennen. Es sind im Gegenteil nur quer zur Abnützungsvorrichtung verlaufende Kratzspuren sichtbar.

Weiter sind ähnliche Abnützungsspuren, in einem Abstand von ca. 17 mm von der Seite B her gemessen, festzustellen.

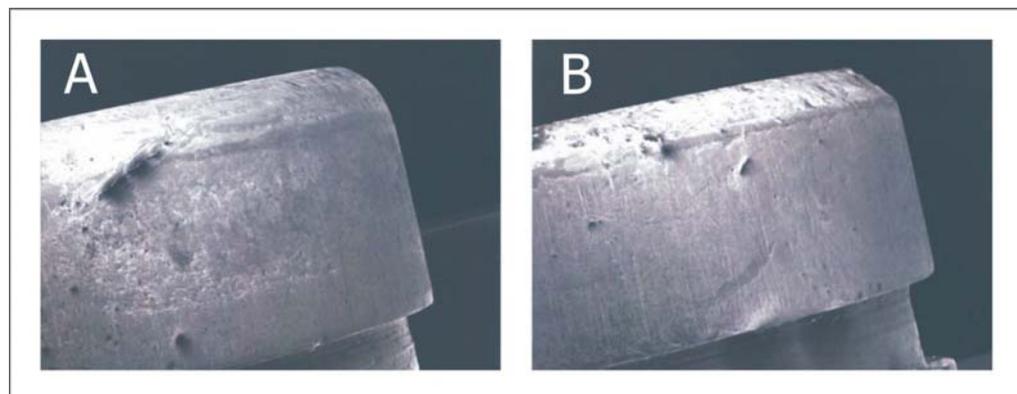
Abnützungsspuren auf dem Umfang des Bolzens, wie sie bei korrekter Montage entstehen, sind nur auf der Seite A innerhalb der Nut des Sicherungsrings zu erkennen.

Im Weiteren ist augenfällig, dass die Facette auf der Seite A völlig abgerundet ist. Dies im Gegensatz zur scharfkantigen Facette auf der Seite B unten.

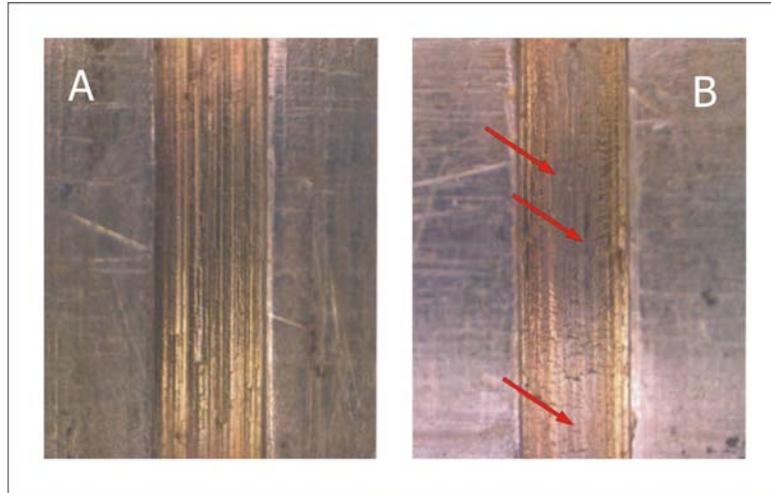
Das Spurenbild auf dem Nutengrund der Seite A ist insofern auffällig, als nur geringste Abnutzungsspuren zu erkennen sind. Die gelbliche Passivierungsschicht ist nahezu intakt. Auf dem Grund der Nut der Seite B sind deutliche Abnutzungsspuren zu erkennen. Die Passivierungsschicht ist teilweise grossflächig abgenutzt und die ursprünglichen Bearbeitungsspuren sind partiell geglättet.

Das fast vollständige Fehlen von Spuren auf dem Grund der Nut des Sicherungsringes der Seite A führt zum Schluss, dass, wenn überhaupt, nur für kurze Zeit ein Sicherungsring montiert war.

Die deutlichen Spuren auf dem Nutengrund der Seite B belegen, dass dort über einen längeren Zeitraum hinweg ein Sicherungsring montiert war.

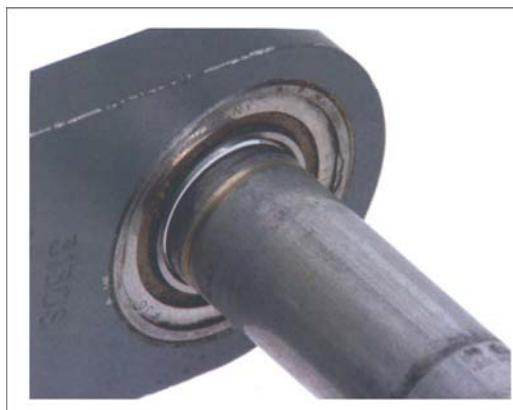
Das Spurenbild am Hohlbolzen zeigt deutlich, dass sich der Bolzen über einen längeren Zeitraum in einer seitlich verschobenen Position – in Richtung Seite B – befand. Dies belegen einerseits die Abnutzungsspuren an den vorgängig beschriebenen Stellen, besonders auch im Vergleich mit den Abnutzungsspuren am Bolzen aus einem baugleichen Helikopter.

Andererseits ist die abgerundete Facette ein Indiz, dass sich der Bolzen in einer seitlich verschobenen Position befand. Dadurch wurde die Facette durch die Schrägkante der Innenseite der gehärteten Lagerschale mittels Schlägen und Vibrationen verformt.

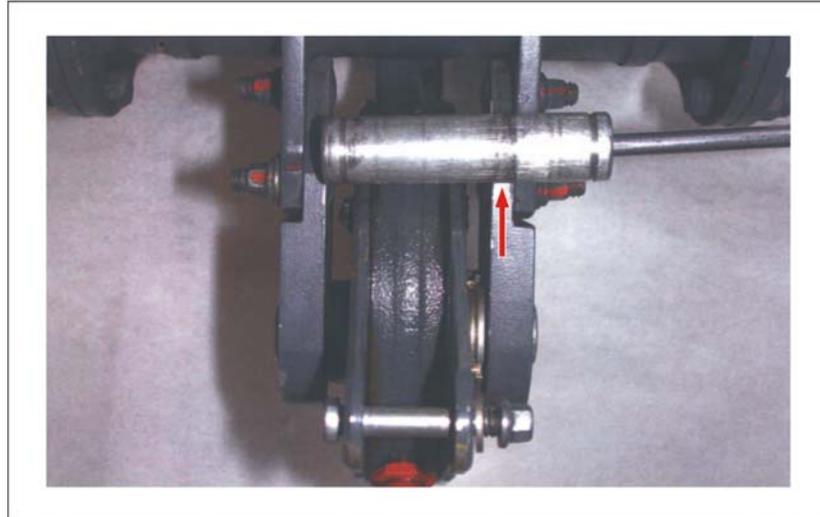
Ein weiterer Hinweis, dass sich der Bolzen über längere Zeit in dieser Position befand, sind die Abnutzungsspuren in einem Abstand von ca. 17 mm von der Seite B her gemessen. Das Lager auf dieser Seite befand sich genau in dieser Position, wenn der Bolzen soweit seitlich verschoben war, dass er auf der Seite A aus dem Lager gleiten konnte.
