Rapport Final No. 1875

concernant l'accident
de l'hélicoptère SA315B Lama, HB-XTY
survenu le 14 décembre 2002
sur le glacier du Breithorn, commune de Zermatt/VS,
à env. 40 km SSE de Sion

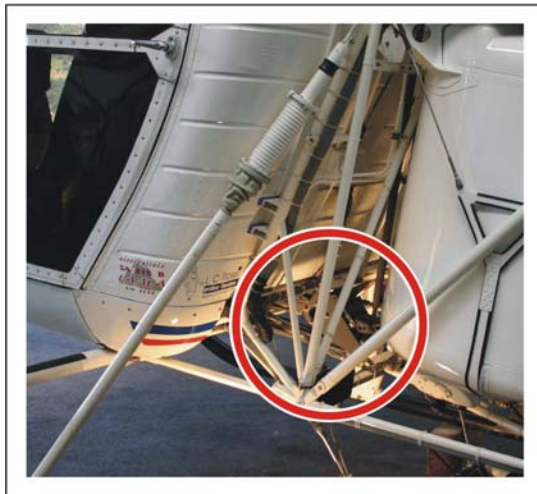
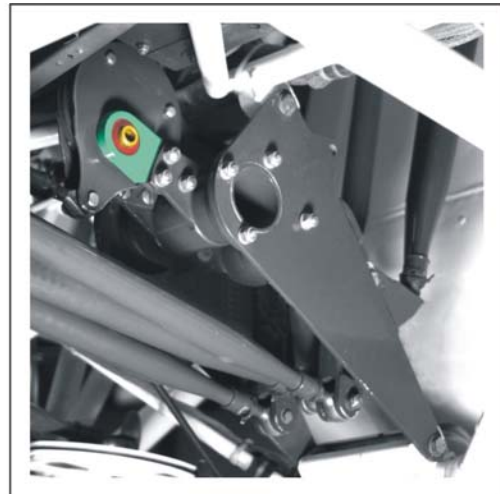
On a examiné avec une attention toute particulière le combineateur de pas collectif dont la patte de fixation était cassée. Au niveau de cette patte de fixation, on a pu prouver l'existence d'une cassure de fatigue qui représentait environ 50% de toute la cassure. Celle-ci commençait clairement sur la face intérieure, où on a pu prouver l'existence d'une attaque de corrosion inter cristalline. Là où la cassure commençait, la couche d'eloxal présentait de nombreuses fissures indiquant une détérioration d'origine mécanique. L'axe creux du combineateur présentait un diamètre de 14.98 mm, les roulements à billes un diamètre intérieur de 15.005 mm et les douilles un diamètre intérieur de 15.02 à 15.03 mm.

- Combinateur
- Lasche
- Sicherungsring
- Hohlbolzen
- Patte de fixation
- Circlips
- Axe creux

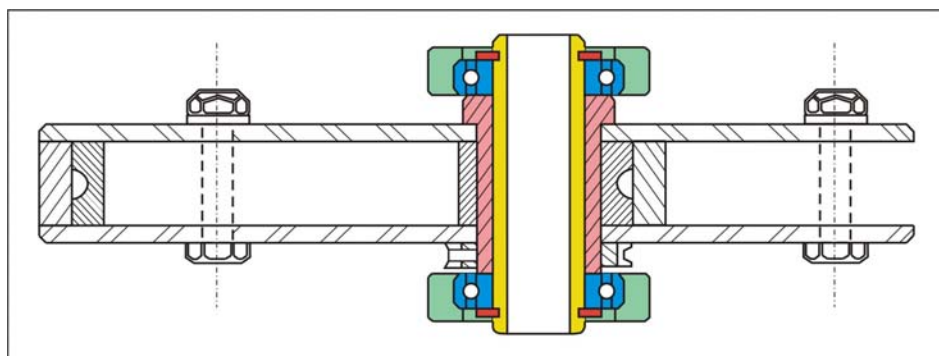
Une barre de commande actionne le disque excentrique qui entraîne la variation collective du pas des pales. Celui-ci est fixé par le biais de l'axe creux à deux pattes de fixation, de manière à transmettre les mouvements de commande de manière uniforme aux trois barres de commande des pales du rotor. L'axe creux est maintenu en position par deux circlips posés sur la face externe des pattes de fixation.

- Lasche
 - Sicherungsring
 - Lagerbuchse
 - Hohlbolzen
 - Circlips
 - Kugellager
- Patte de fixation
- Axe creux
- Douille de guidage
- Roulement à billes

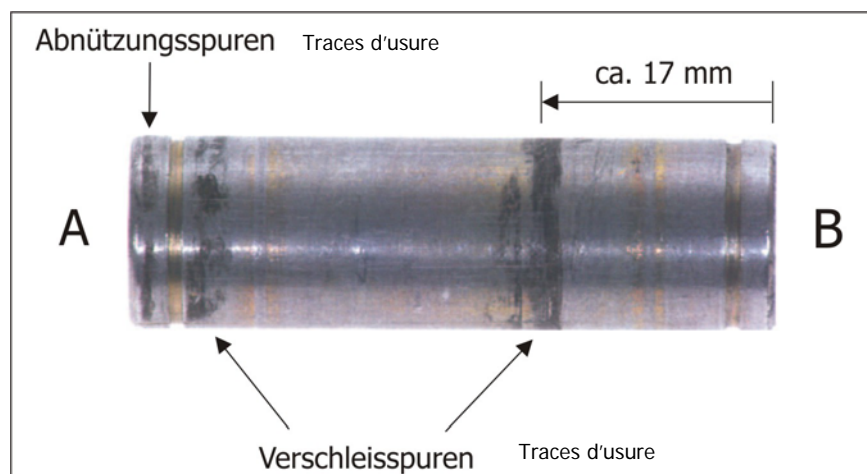
Or, d'emblée, un contrôle visuel a permis de relever des traces sur l'axe, qui, en raison de leur position, laissaient présager que l'axe creux ne pouvait avoir été monté correctement.

Sur le côté externe (ci-après côté A), on reconnaît des traces d'usure plus sombres à l'extérieur de la rainure destinée au circlip.

Or, au même endroit mais à l'autre bout (côté B), il n'y a aucune trace similaire sur tout le pourtour de l'axe. Au contraire, il n'y a que des griffures perpendiculaires au sens d'usure.

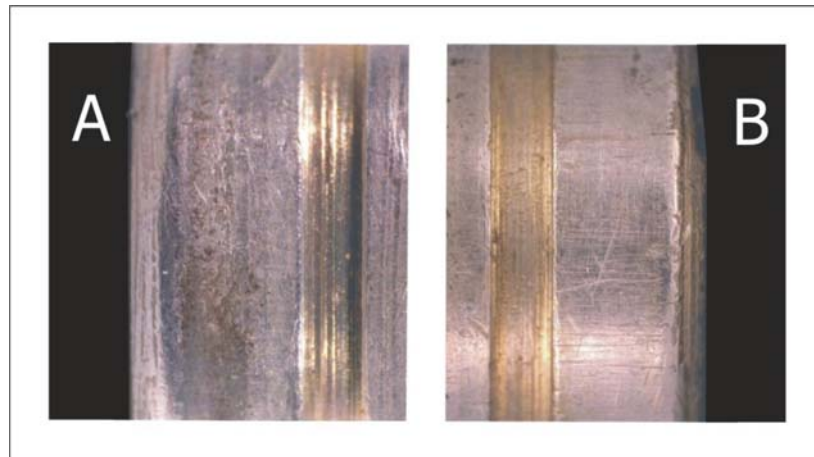
Par ailleurs, on a aussi constaté des traces d'usure similaires à une distance de 17 mm du bord B.

On ne constate des traces d'usure sur tout le pourtour de l'axe, caractéristique d'un montage correct, que du côté droit et à l'intérieur de la rainure destinée au circlip.

De plus, on constate de visu que la face du bord A est totalement arrondie, ceci contrairement aux bords bien marqués côté B (cf. illustration ci-après).

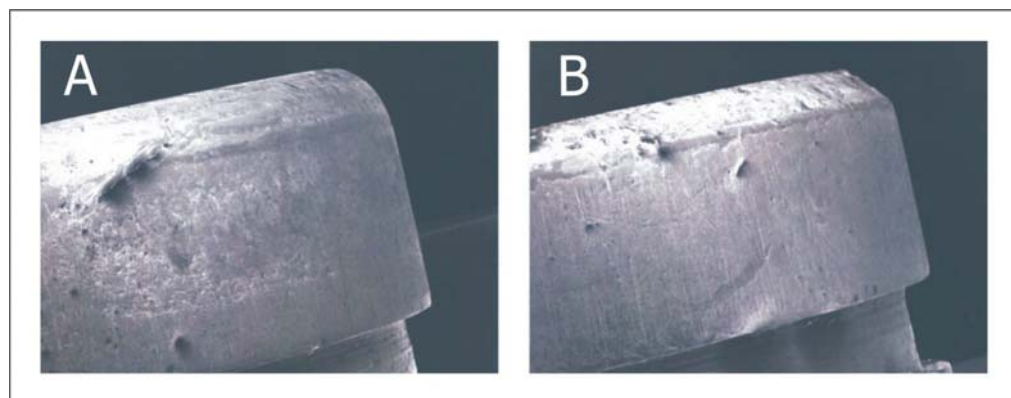
Une image des traces du fond de la rainure côté A ne laisse apparaître que des traces d'usure minimales. La couche de passivation jaunâtre est presque intacte. En revanche, les traces d'usure sont bien marquées au fond de la rainure côté B. La couche de passivation est par endroit endommagée sur de grandes surfaces et les traces de façonnage initiales sont partiellement polies.

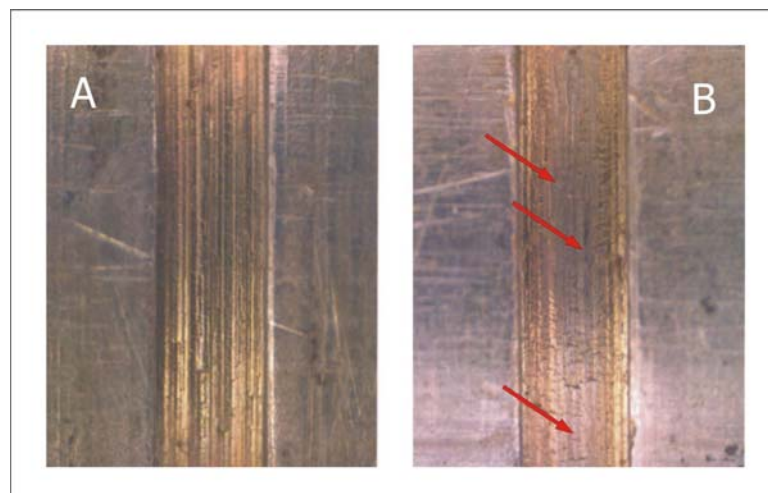
Des deux côtés, les surfaces latérales des rainures ne présentent aucune trace laissant supposer que les circlips aient été extraits de manière violente lors de l'accident.

L'image des traces sur l'axe creux montre clairement que ce dernier reposait durant une longue période installé en position déplacée latéralement, du côté B. Pour preuve, les traces d'usure aux endroits précédemment décrits et que l'on a notamment comparées aux traces d'usure sur un axe monté sur un hélicoptère similaire.

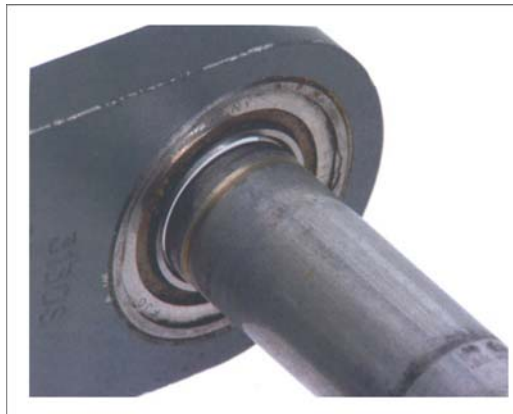
Autre indice: la face abrasée, indiquant que l'axe était de travers. De la sorte, sa face a été déformée par l'arrête arrière de la coque de la patte de fixation.

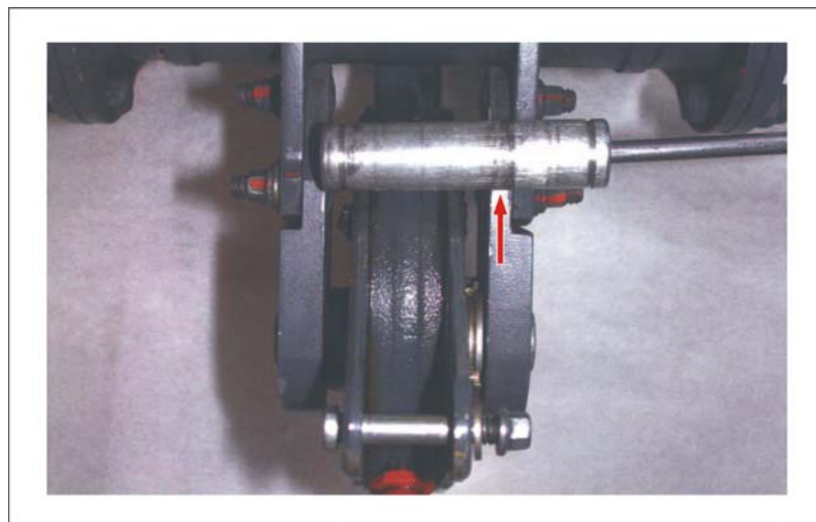
Enfin, les traces d'usure mesurées à environ 17 mm du bord B sont aussi un indice comme quoi l'axe était mal positionné depuis longtemps. Le support de ce côté se trouvait dans une position telle que si l'axe avait été poussé latéralement, il aurait pu glisser de son support du côté A.

L'absence presque totale de traces au fond de la rainure servant au circlip du côté A laisse conclure qu'un tel circlip n'a été monté, si c'est bien le cas, que pour une courte période.

Les traces évidentes au fond de la rainure du côté B prouvent que de ce côté un circlip avait été monté depuis longtemps.
