Schlussbericht Nr. 1877 des Büros für Flugunfalluntersuchungen

über den Unfall

des Flugzeuges Cessna R182RG, N6412T

vom 13. Juli 2003

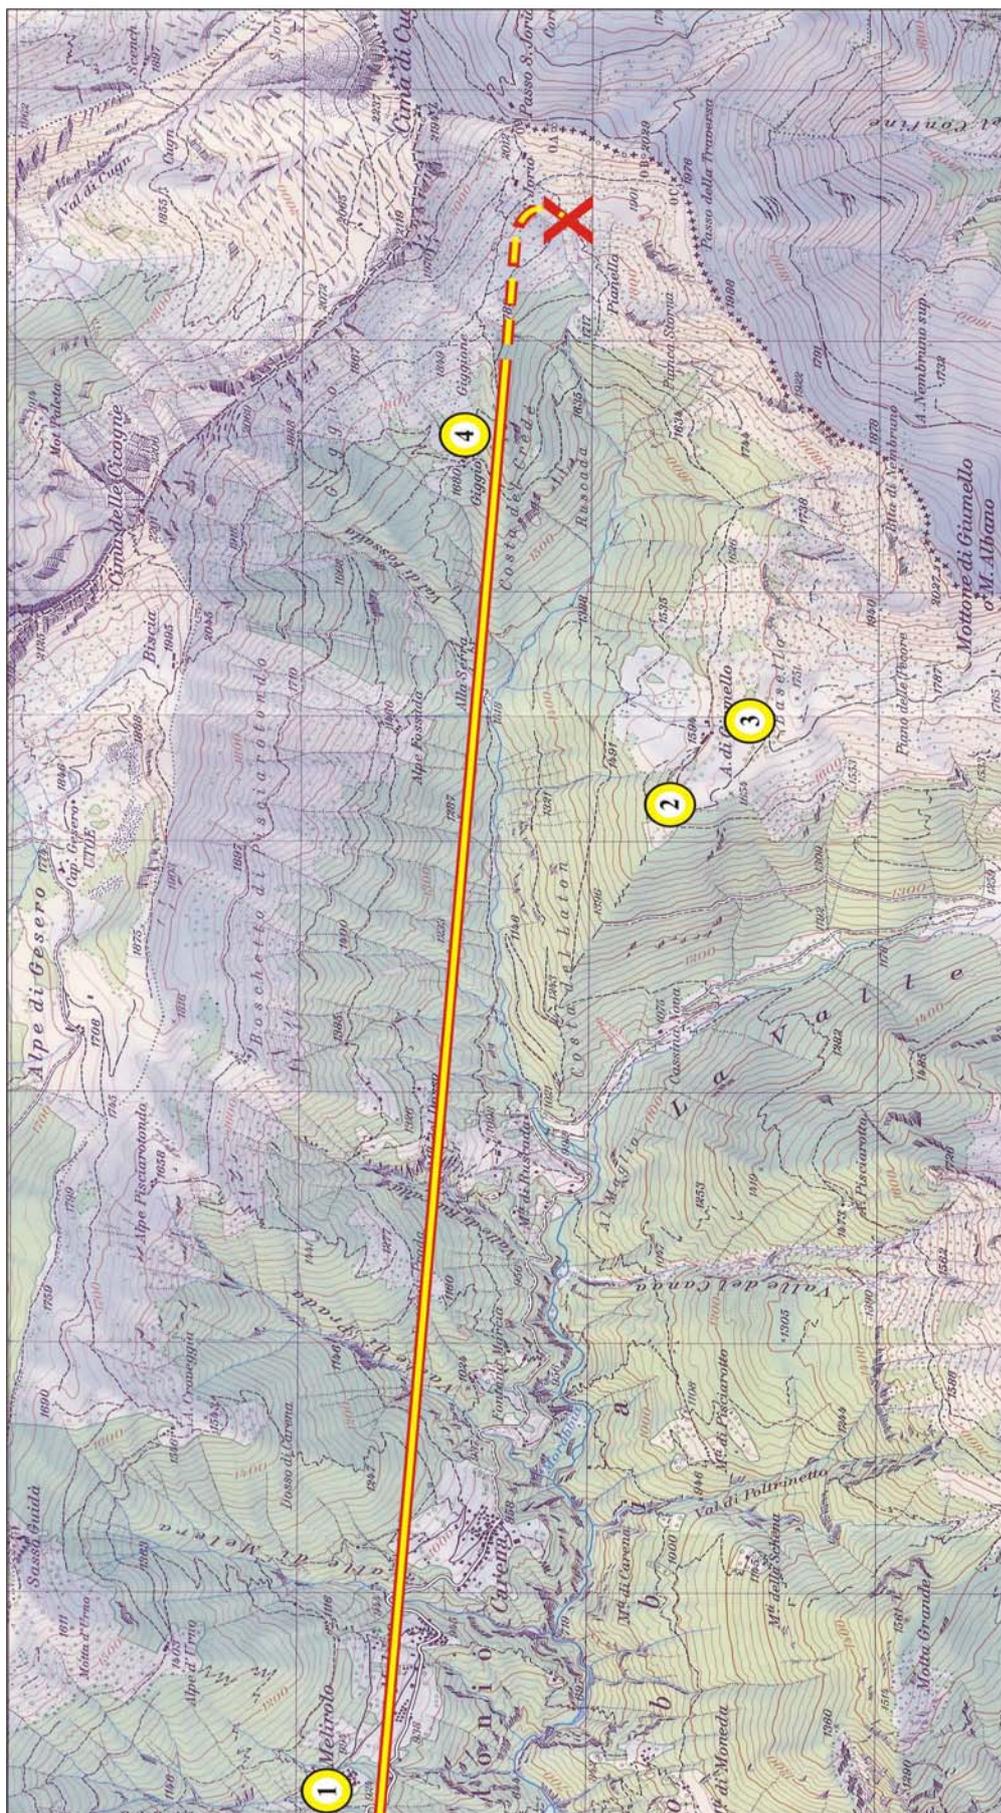
Der Passo del San Jorio liegt auf einer Höhe von 2012 m/M (6600 ft), in einer Entfernung von 1.3 km vom Punkt, wo das Flugzeug letztmals gesehen wurde (siehe Beilage 1 und 2).

Auf den letzten 1500 Metern steigt das Tal über eine steile Wand um weitere 500 Höhenmeter an (Beilage 1 + 2).

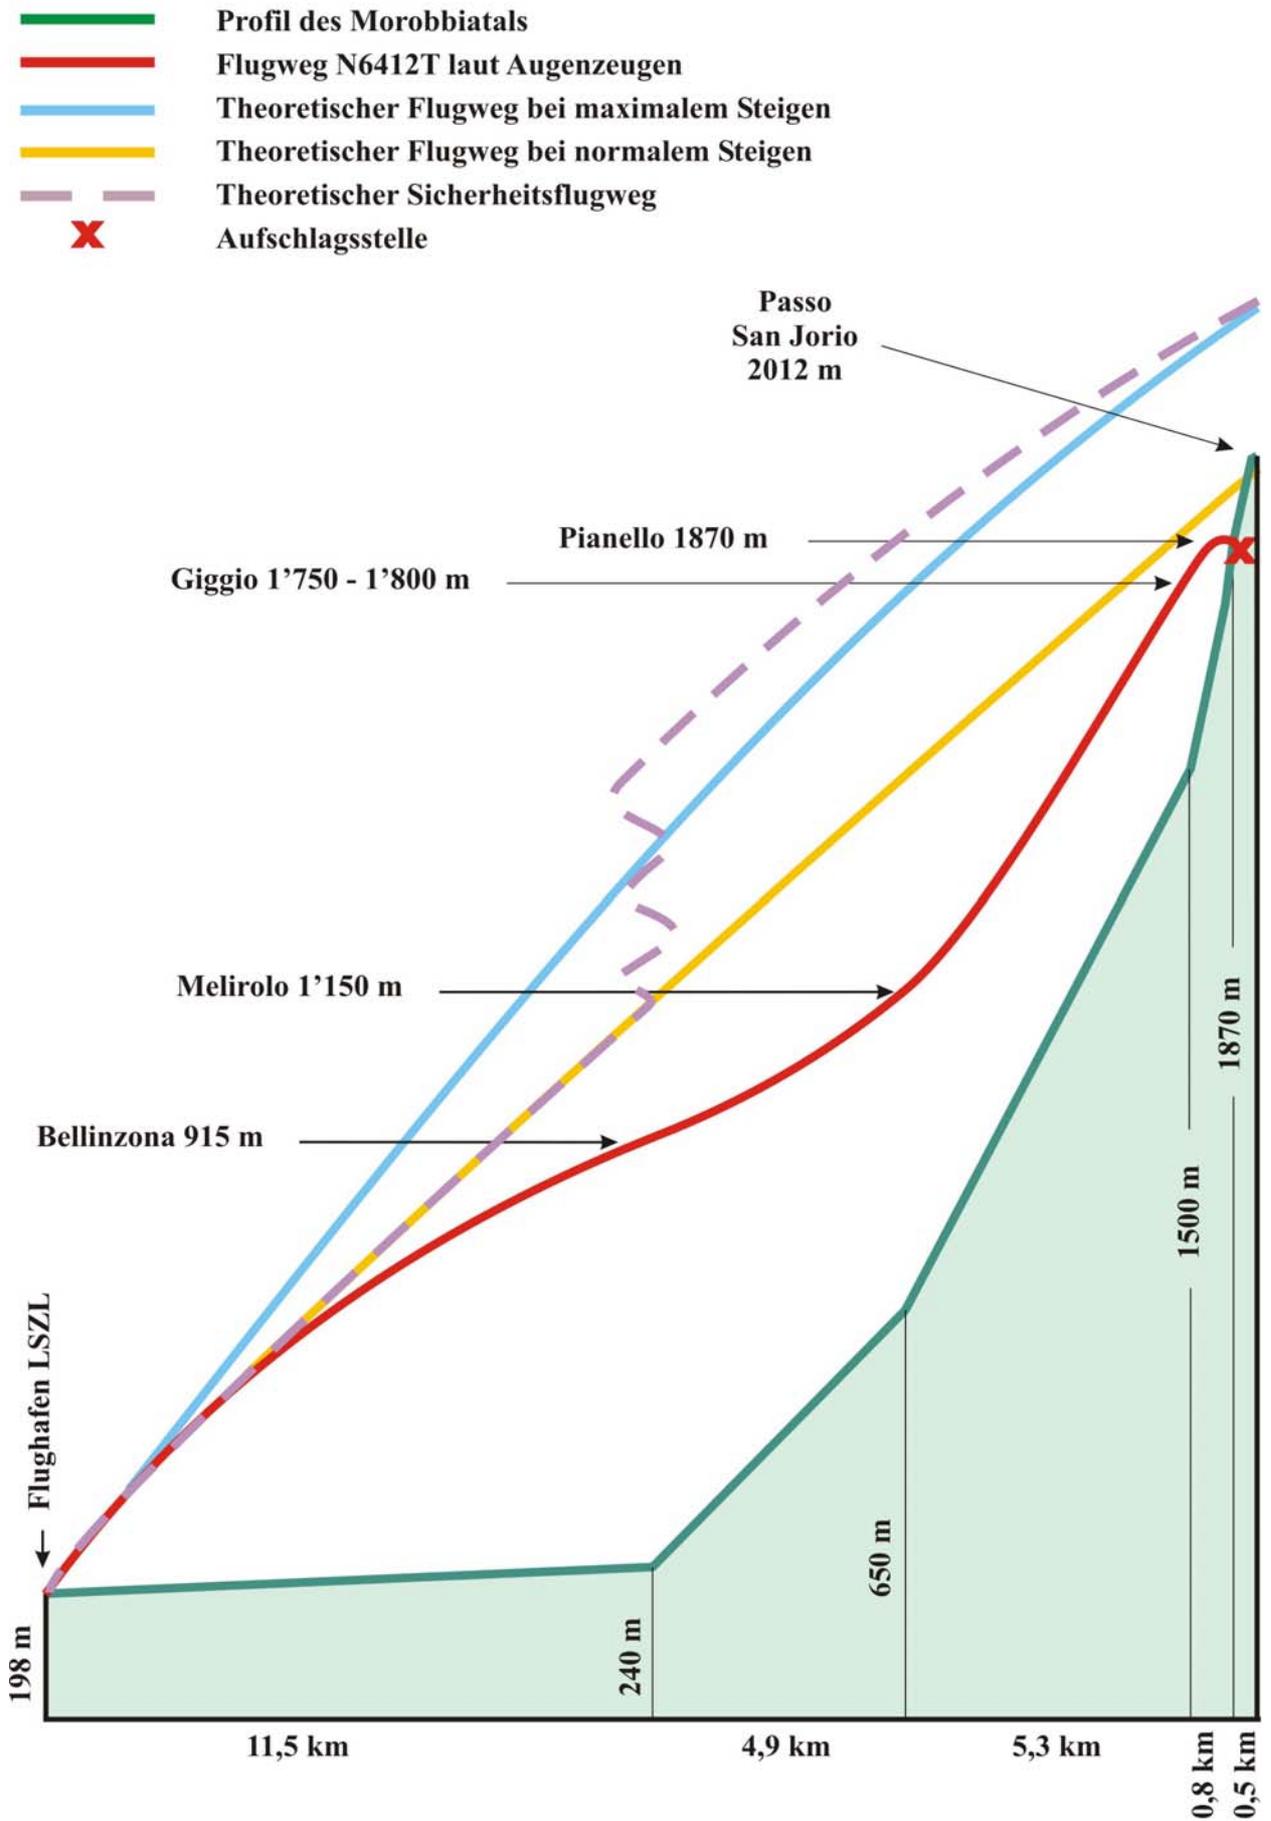
Beilage 2

Der San Jorio Pass liegt auf 2012 m/M, ungefähr 11 km von Giubiasco entfernt. Die empfohlene Überhöhung für eine Passüberquerung beträgt mindestens 300 m (1000 ft). Für die Querung des San Jorio Passes wäre also eine Ausgangshöhe von 2312 m/M angezeigt (Beilage 2). Mit dem herrschenden Nordostwind musste am Nordhang und im Zentrum des Tales mit Abwinden gerechnet werden. Mit diesen Vorgaben wäre es nötig gewesen, mindestens auf 1500 m/M ins Tal einzufliegen, um entlang der Südflanke die für den Passüberflug nötige Höhe zu gewinnen.

Bei einer Aussentemperatur von 18 °C, mit einer Masse nahe bei oder über der maximalen Abflugmasse sowie entlang des vom Piloten gewählten Flugweges wäre der Überflug des Passes nur bei Volllastung (2400 RPM, *Full Throttle, Mixture full rich, Cowl Flaps open*) und mit kontinuierlicher maximaler Steigrate möglich gewesen (Beilage 2).

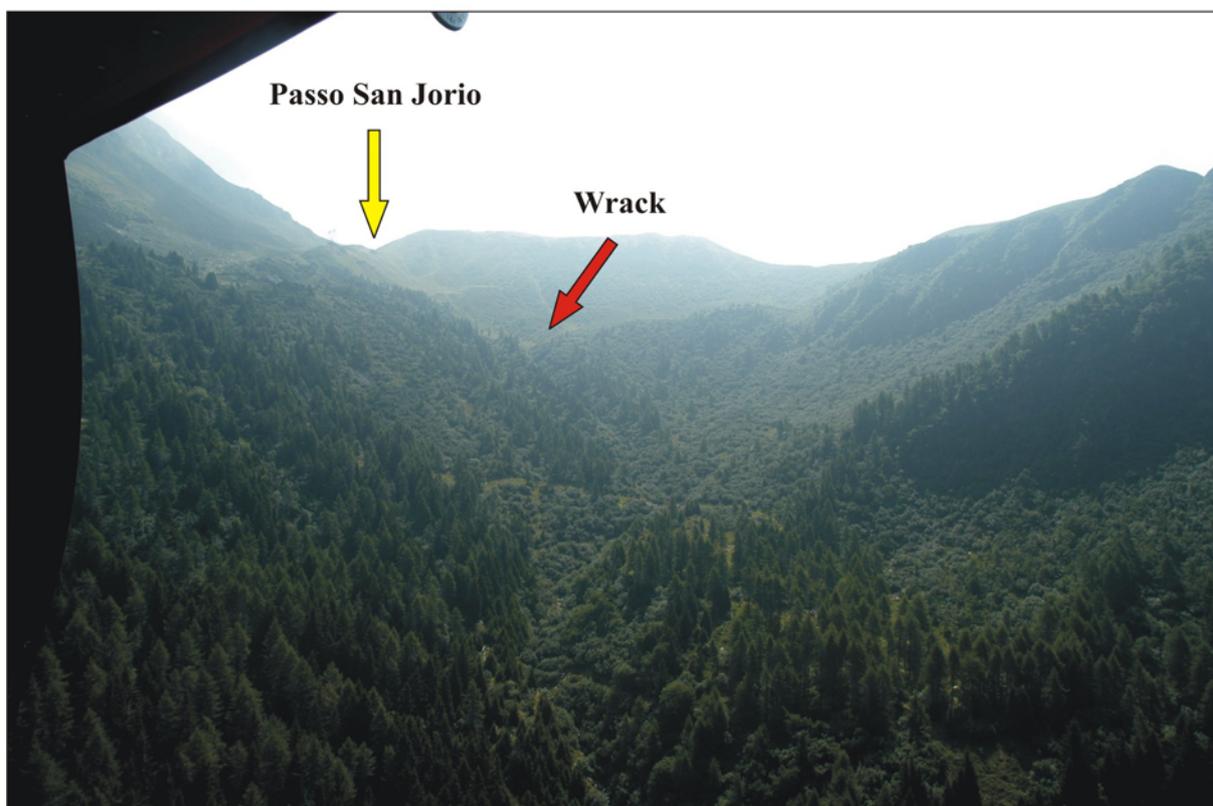
Morobbital, Sicht gegen Osten
