Rapporto finale No. 1877 dell'Ufficio d'inchiesta sugli infortuni aeronautici

relativo all'infortunio

dell'aereo Cessna 182RG, N6412T

del 13 luglio 2003

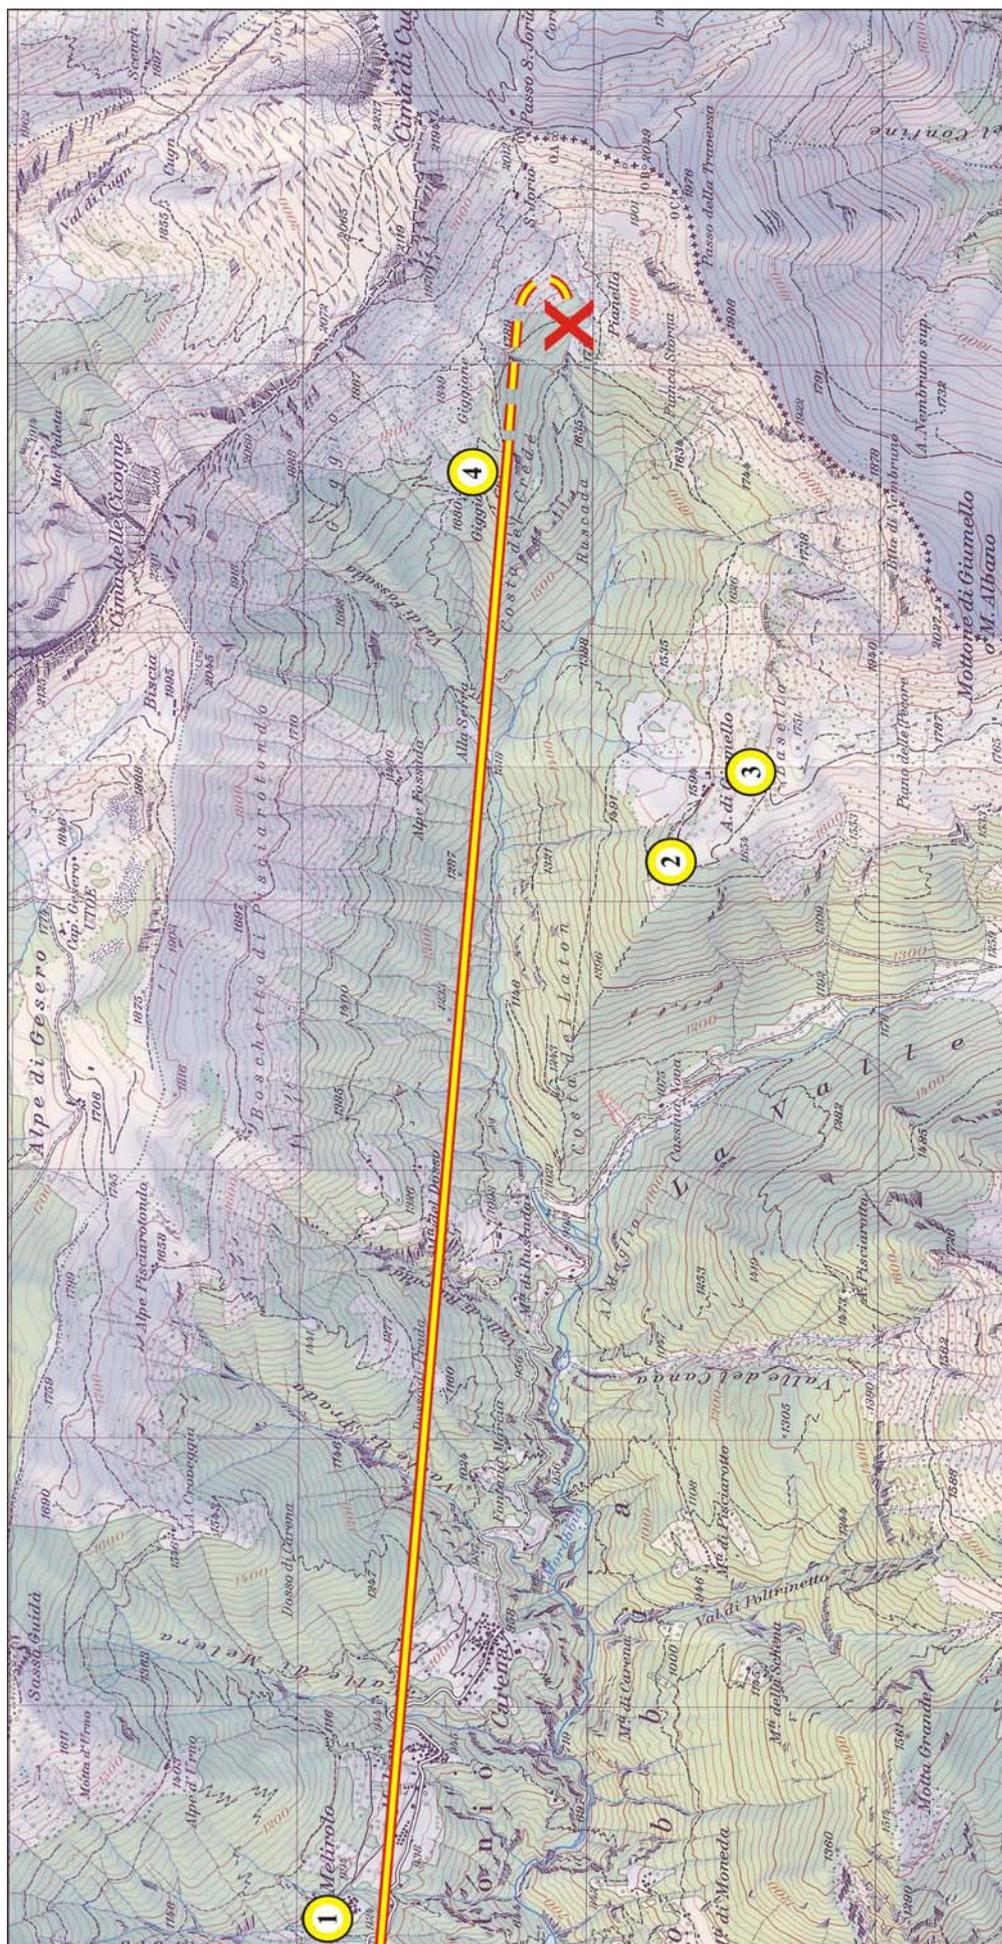
Allegato 1

Gli ultimi 1500 m di valle sono caratterizzati da una ripida parete con un dislivello di oltre 500 m (Allegati 1+2).

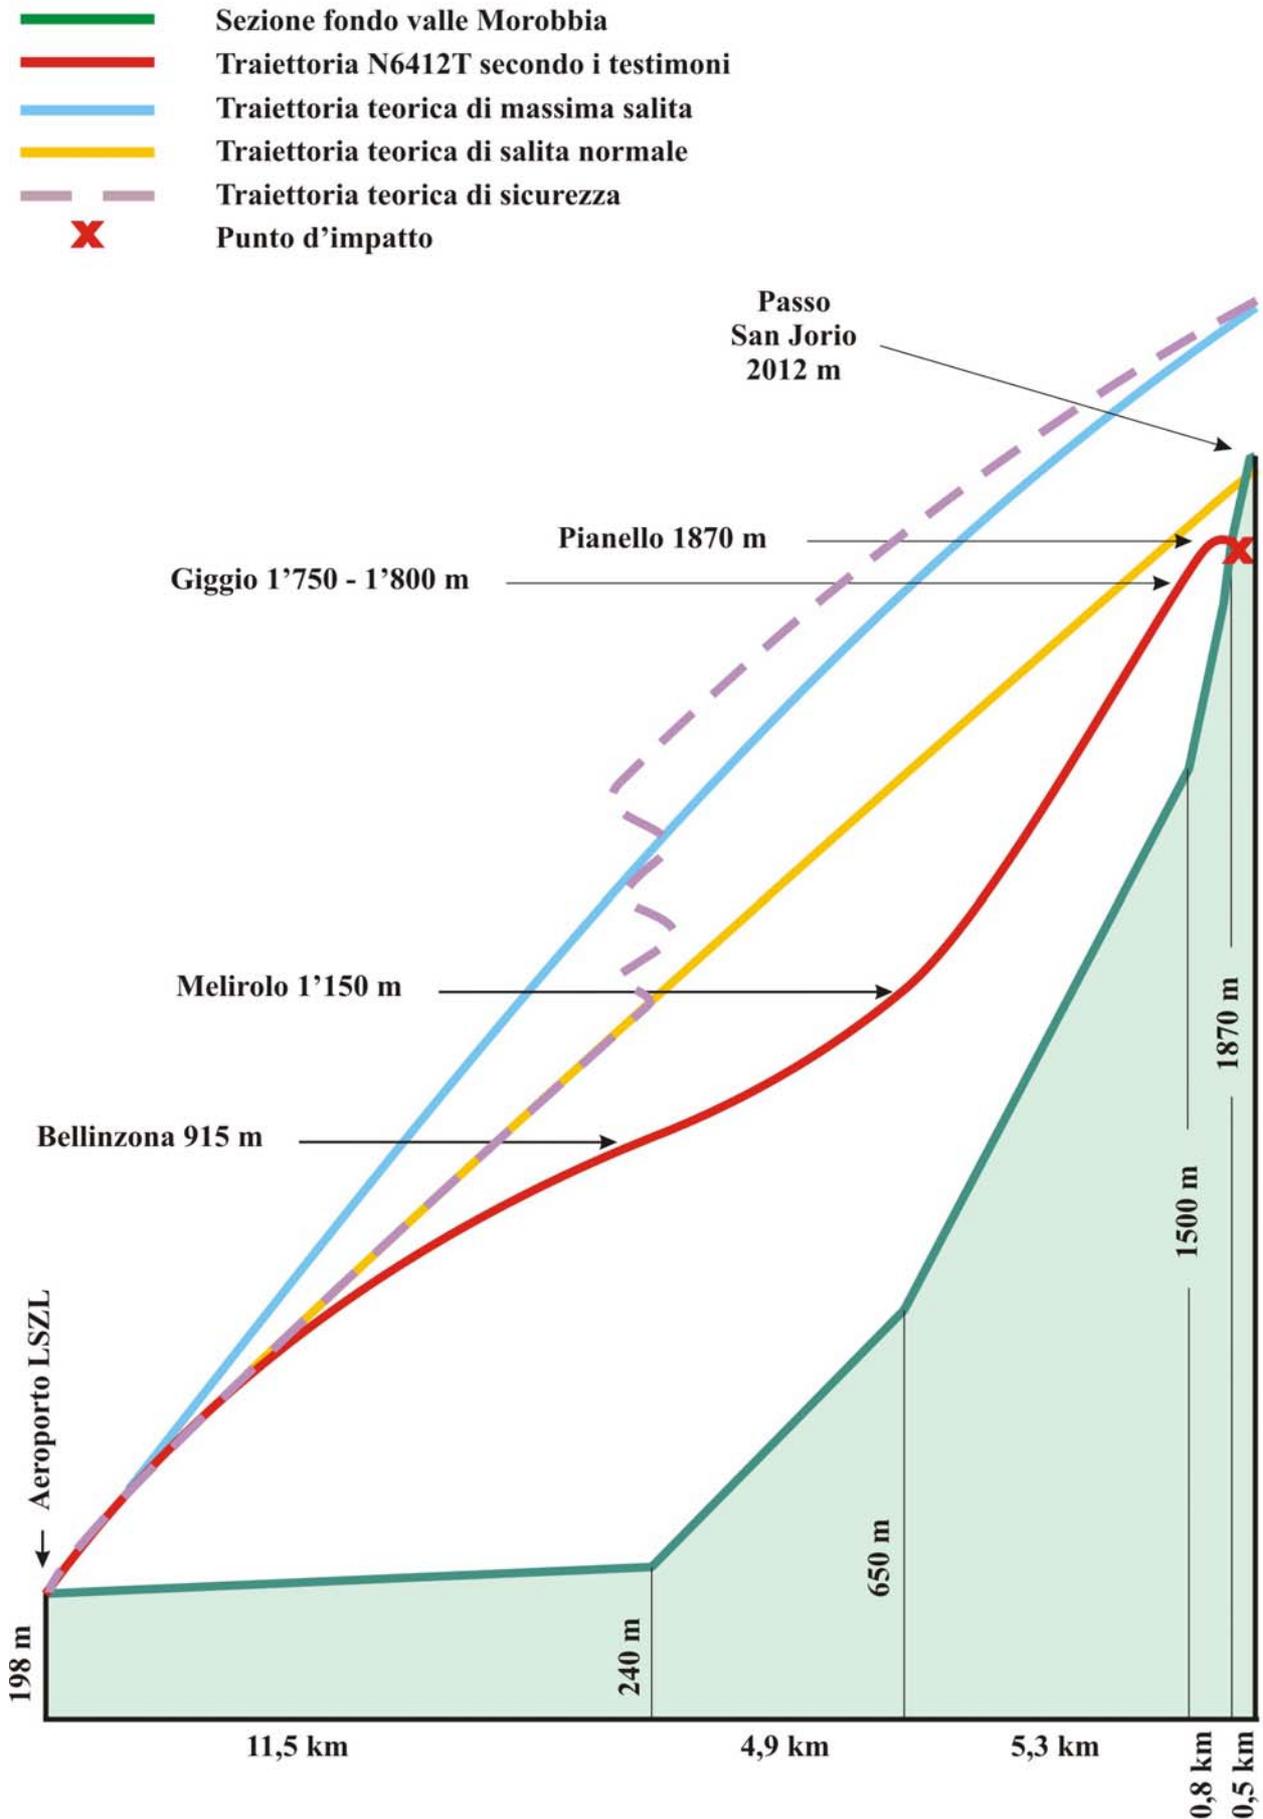
Allegato 2

Il passo del San Jorio é situato a 2012 m/AMSL, ad una distanza di ca. 11 km da Giubiasco. Per il sorvolo di un passo, si raccomanda di raggiungere una quota di almeno 300 m (1000 ft) superiore, nel caso specifico 2312 m/AMSL (Allegato 2). Inoltre, con la presenza di vento da nord-est, sul lato nord e al centro della valle era probabile il formarsi di discendenze.

Con una temperatura esterna di 18° e con l'aereo vicino od oltre il proprio peso massimo, seguendo la traiettoria scelta dal pilota, il sorvolo del passo del San Jorio sarebbe stato possibile solo volando a piena potenza (2400 RPM, Full Throttle, Mixture full rich, Cowl flaps open) e con il massimo rateo di salita durante l'intero tragitto (Allegato 2).

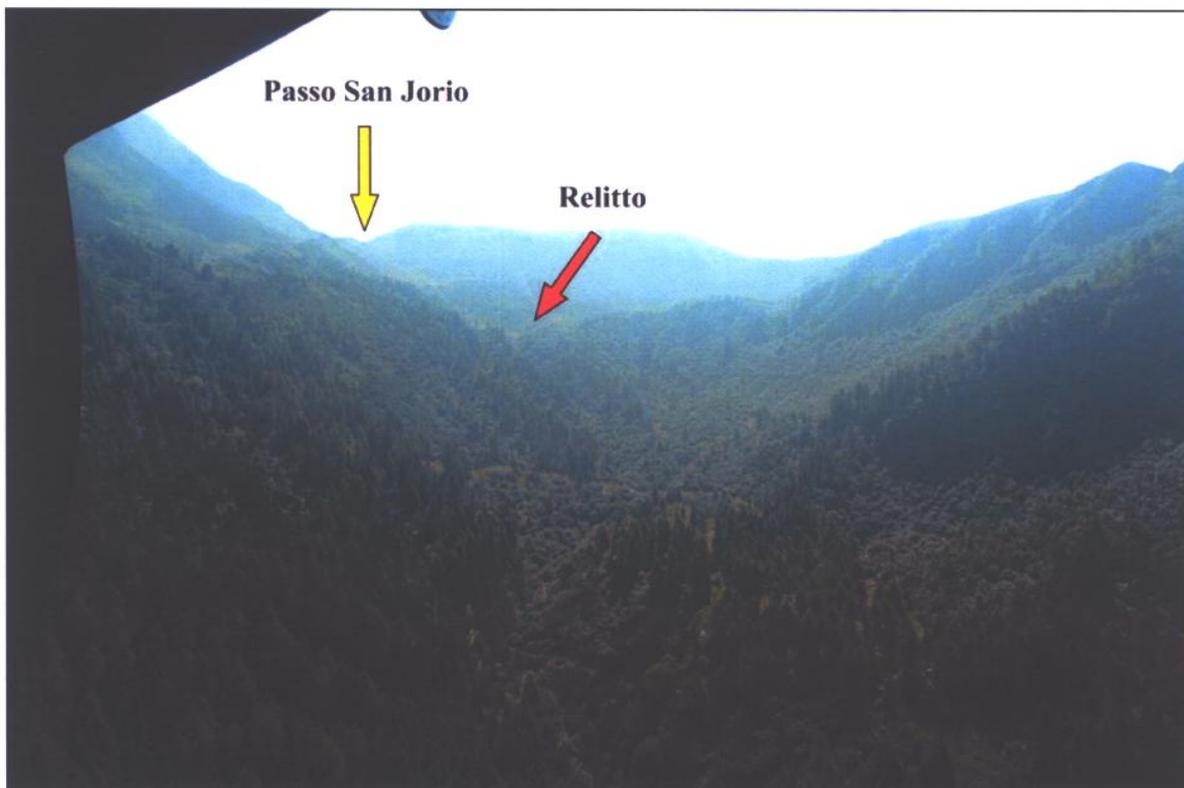
Valle Morobbia, vista in direzione est
