Schlussbericht Nr. 1878 des Büros für Flugunfalluntersuchungen

des Flugzeuges Piper PA38-112 Tomahawk, HB-PGU

vom 19. Juli 2003

auf dem Regionalflugplatz Grenchen, Gemeinde Grenchen/SO

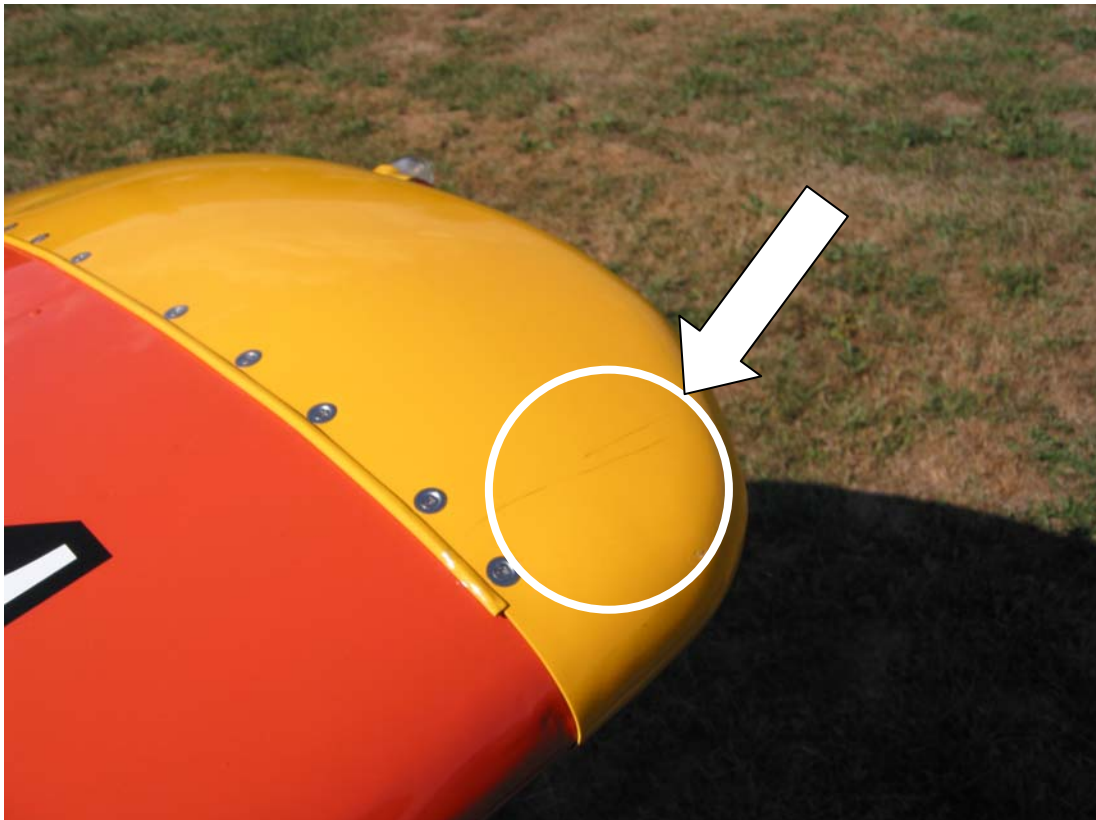
Abb.1

Schaden am Luftfahrzeug Leicht beschädigt, Kratzspuren am Flügelrandbogen links (Beilage 1, Abb. 1)

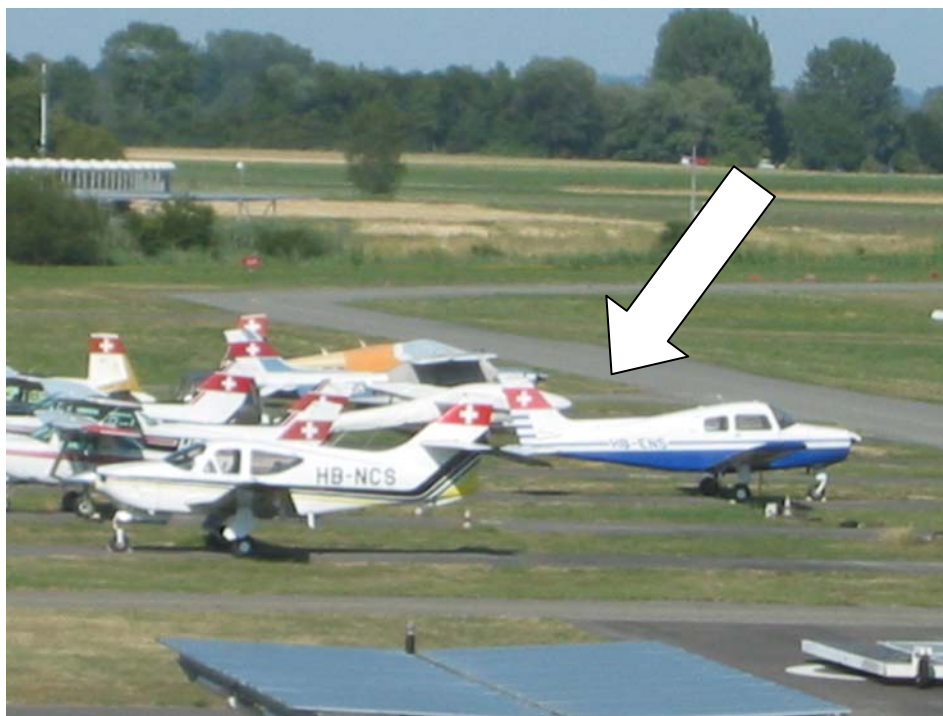
Abb.2

Der FVL vergewisserte sich, dass sich die HB-CJM nicht mehr auf dem Rollweg ECHO befand. Obschon die Sicht vom Kontrollturm zum Aussenstandplatz Nr. 13 aufgrund anderer geparkter Flugzeuge eingeschränkt war (Beilage 1, Abb. 2), realisierte dieser, dass sich die HB-CJM noch nicht in der definitiven Parkposition befand. Zu diesem Zeitpunkt stand HB-CJM auf dem Aussenstandplatz Nr. 13, ca. 90° von der Mittellinie des Rollweges ECHO nach Norden abgedreht. Aufgrund der Tragflächen des auf dem Aussenstandplatz Nr. 12 abgestellten Motorseglers konnte die HB-CJM nicht ausserhalb der Zone Rollweg ECHO abgestellt werden.

- Die Nummerierungen der Aussenstandplätze östlich des *Aprons* und nördlich des Rollweges ECHO sind vor Ort nicht ersichtlich.
- Der Bereich des Aussenstandplatzes Nr. 13, bei welchem sich der Unfall zugetragen hat, ist vom Kontrollturm nur schwer überblickbar.

- Dieser erste Aussenstandplatz Nr. 9 war zum Zeitpunkt des Unfalls nicht besetzt (Beilage 1, Abb. 2).

Blick vom Kontrollturm in Richtung Aussenstandplatz Nr. 13, Erster Aussenstandplatz nicht durch Antonov AN2 besetzt.

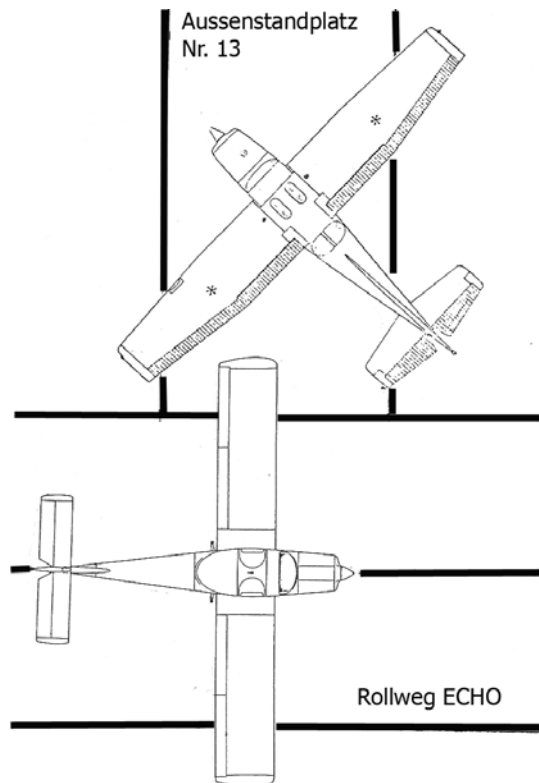
Abb.2

- Die linke Tragfläche, das linke Höhenruder und das Seitenleitwerk der HB-CJM ragten zum Zeitpunkt des Unfalls weit in die Zone Rollweg hinein. Die Position der Cessna 172 P HB-CJM in Bezug zur Rollwegmittellinie wurde folgendermassen vorgefunden (Beilage 2, Abb. 2):

Punkt am Flugzeug	Abstand von der Rollwegmittellinie
Linke Tragflächenspitze	4.40 m
Linke Höhenruderspitze	4.50 m
Seitenruder	5.60 m

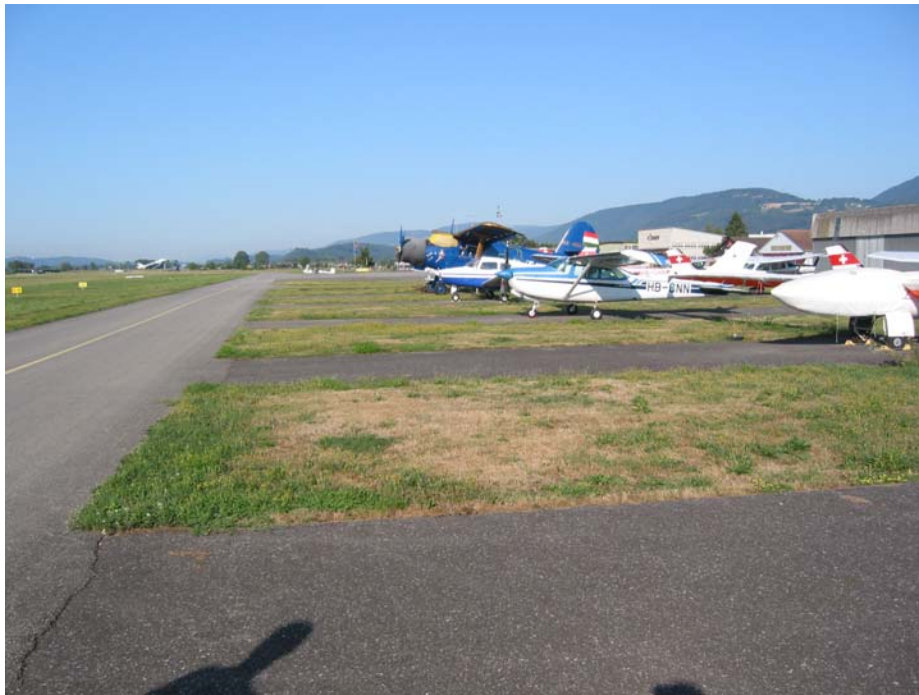
Abb. 1

- Ist der Aussenstandplatz Nr. 9 mit einer Antonov AN2 besetzt, können die dahinter liegenden Aussenstandplätze Nr. 10 bis Nr. 14, welche an den Rollweg ECHO angrenzen, vom Kontrollturm aus nicht mehr eingesehen werden (Beilage 3, Abb. 1).

Blick von Unfallstelle in Richtung Kontrollturm. Erster Aussenstandplatz durch Antonov AN2, besetzt.

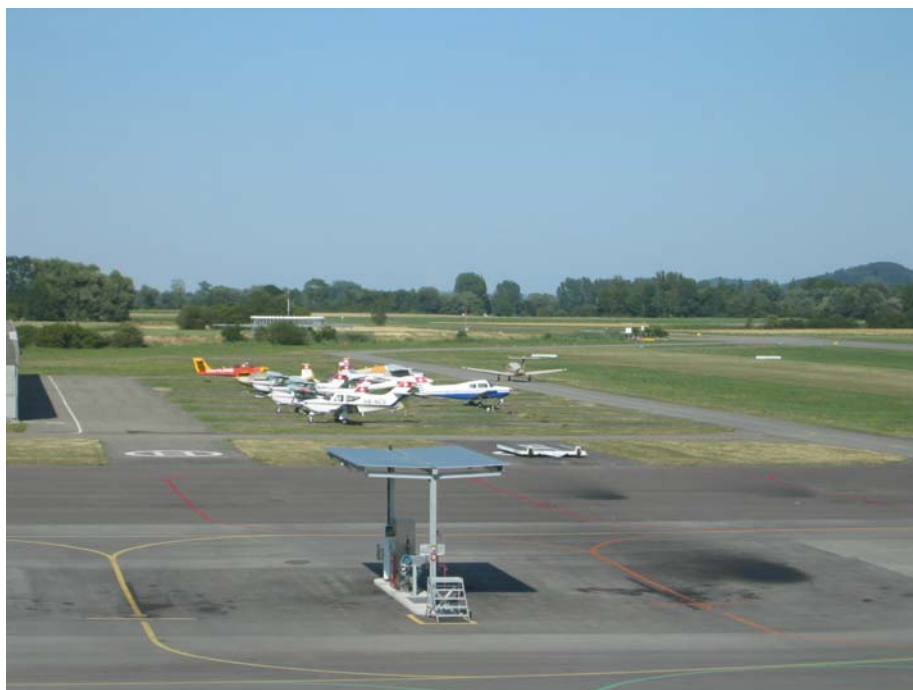
Abb. 2

- Eine Nachmessung ergab, dass die abgestellten Flugzeuge nördlich des Rollweges ECHO ungefähr 12 m von der Mittellinie entfernt abgestellt waren.
- Die Zone Rollweg ist optisch nicht erkennbar.

- Eine Sicherheitslinie, wie sie im Mietvertrag erwähnt wurde, ist auf den Aussenstandplätzen 9-14 optisch am Boden nicht vorhanden resp. nicht erkennbar.

Abstellplätze nördlich des Rollweges ECHO und südlich des angrenzenden Hangars.

- SE Nr. 372: Die geometrischen Abmessungen im Bereich der Zone Rollweg ECHO und den Aussenstandplätzen Nr. 9 bis Nr. 14 zu überprüfen.
- SE Nr. 373: Die Zone Rollweg speziell im Bereich der Aussenstandplätze nördlich des Rollweges ECHO entsprechend zu markieren.
