Schlussbericht Nr. 1879 des Büros für Flugunfalluntersuchungen

des Flugzeuges Mooney M20J, D-EBYA

vom 3. September 2003

in Puntone dei Fraciòn, ca. 8 km westlich von San Bernardino,

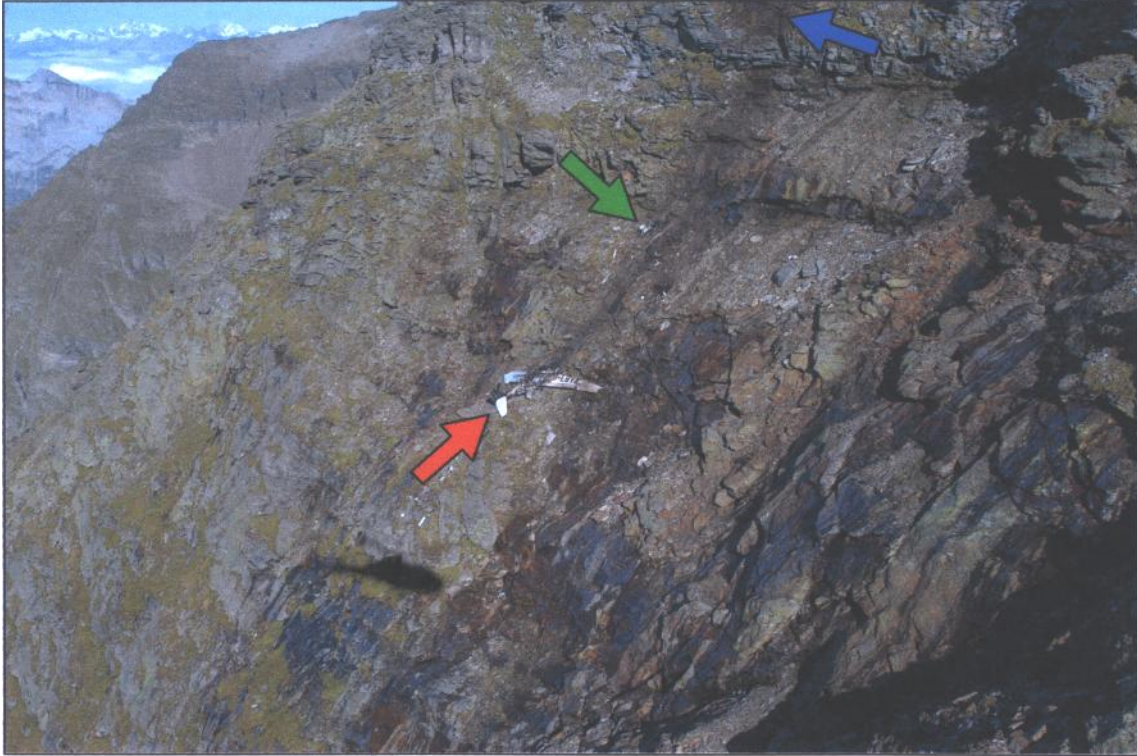
Foto der Unfallzone

Das Flugzeug prallte in einer Linkskurve gegen eine konkave Felskrete. Aus der Untersuchung der Überreste kann geschlossen werden, dass der linke Flügel und die Bugspitze das Gelände gleichzeitig berührten. Die beiden Flügel waren praktisch auf einer Linie ausgerichtet. Nach dem Aufprall explodierten die Treibstoffbehälter und das Flugzeug brannte vollständig aus. Das Wrack rutschte rückwärts zu Tal und teilte sich in zwei Teile. Der Motor verklemmte sich etwa 50 Meter unterhalb der Aufschlagstelle zwischen den Felsbrocken während das restliche Wrack weitere 35 Meter talwärts rutschte.

- Der blaue Pfeil bezeichnet die Aufschlagstelle des Flugzeugs
- Der grüne Pfeil bezeichnet die Stelle, an der der Motor des verunfallten Flugzeugs gefunden wurde
- Der rote Pfeil bezeichnet die Endlage des Wracks des Flugzeugs Mooney M20J, D-EBYA
