Rapporto finale No. 1879 dell'Ufficio d'inchiesta sugli infortuni aeronautici

dell'aeromobile Mooney M20J, D-EBYA

del 3 settembre 2003

Puntone dei Fraciòn, ca. 8 km ad ovest di San Bernardino

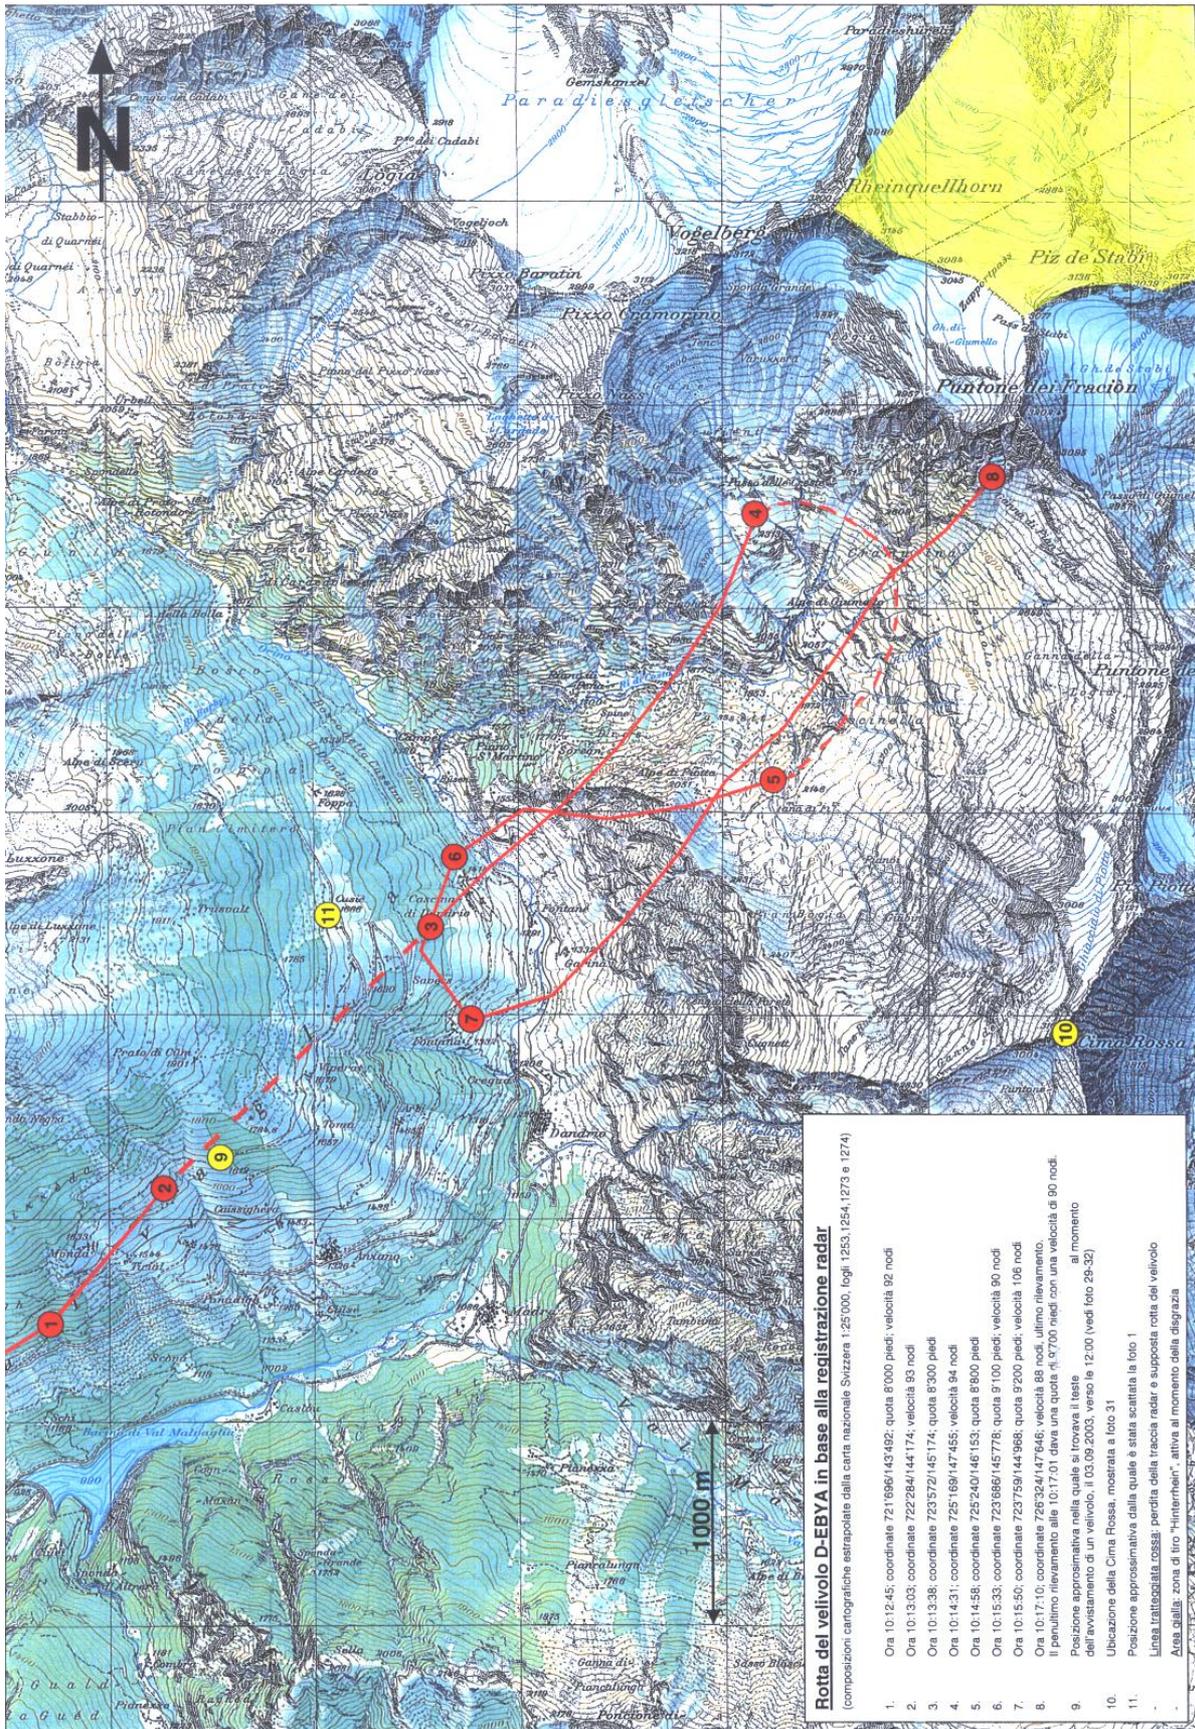
Alle ore 12:03:55, il velivolo è stato rilevato per la prima volta dal radar TG (Ticino/Grigioni) nelle vicinanze di Bellinzona. L'antenna si trova sul Monte Scopi, 2 chilometri a est del passo del Lucomagno e a 23 chilometri ad ovest del luogo dell'incidente. In seguito la traccia del velivolo, salvo due piccole interruzioni probabilmente a causa delle zone d'ombra, è stata registrata fino al momento dell'impatto (Allegato 1).

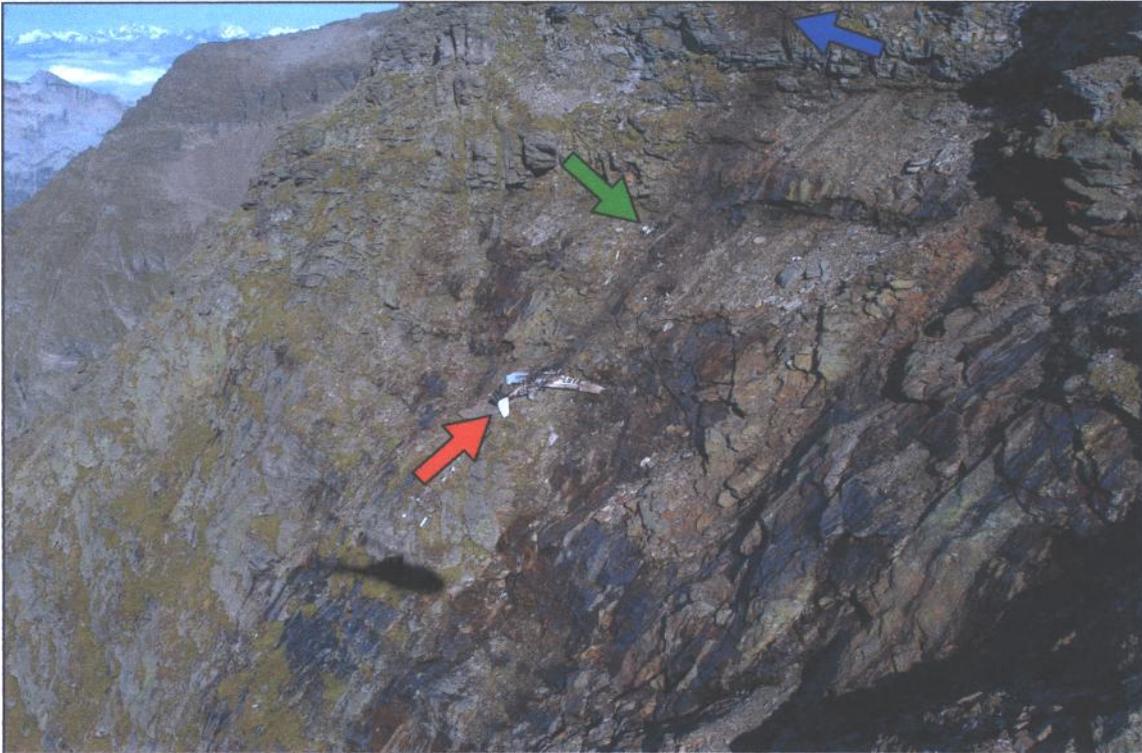
Fotografia della zona dell'incidente

- La freccia blu indica il punto d'impatto del velivolo
- La freccia verde indica il punto dove è stato ritrovato il motore del velivolo
- La freccia rossa indica il relitto del Mooney M20J, D-EBYA
