Schlussbericht der Eidgenössischen Flugunfall–Untersuchungskommission

des Flugzeugs Piper Cub J3C HB-ODU

6. September 1964

bei Utzenstorf BE

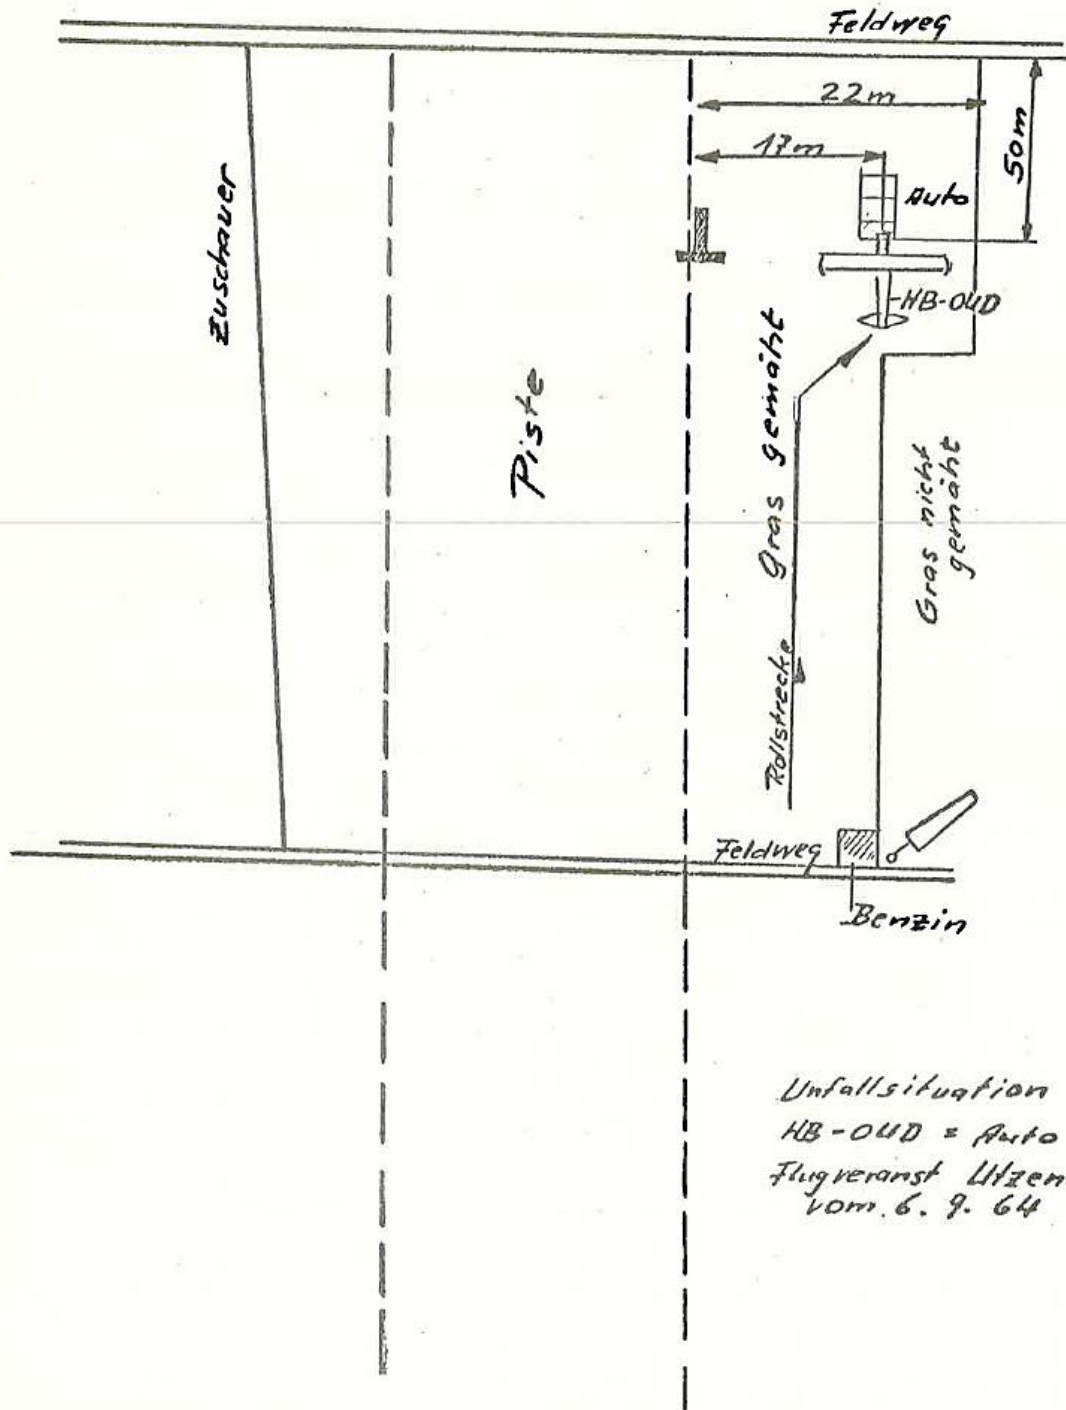
Unfallsituation
HB-OLD = Auto
Flugveranst. Lützenstorf
vom 6. 9. 64 14.10h

Im Verlauf eines von der Musikgesellschaft Utzenstorf veranstalteten und von der Motorfluggruppe Biel des AeCS organisierten Flugtages in Utzenstorf rollte das Flugzeug HB-
OUD um 14.10 MEZ in das ca. 15 m östlich des Lande-T
aufgestellte Auto des Pistenwartes. Auto und Flugzeug wurden
beschädigt.

Der Pilot hatte sein Flugzeug beim Benzinlager, das sich ca. 230 m vom Lande-T entfernt am östlichen Rand der Startpiste befand, aufgetankt. [...UK...] ... Gemäss Platzorganisation war westlich der Piste zu rollen, wo die Passagiere ohne Überquerung des Platzes ein- und aussteigen konnten. Da sein Passagier aber nach dem Betanken an Ort und Stelle einstieg, ... blieb der Pilot östlich der Startpiste, um zum Start zu gelangen, wobei er vom Pistenwart, der sich bei der Nordwestecke der Flugpiste (d.h. am Pistenanfang aber gegenüber dem Lande-T) befand, fortlaufend durch Fahnenzeichen zum weiteren Rollen aufgefordert wurde. Im Augenblick, als der Pilot etwas nach rechts ausgeholt hatte, um [...UK...] nachher besser nach links in die Startpiste eindrehen zu können, kollidierte ... er mit Propeller und linkem Fahrwerk ... mit dem rechten Hinterende des dort stehenden Autos des Pistenwartes.

Der Flugdienstleiter hatte dem Pistenwart einen Platz auf der Strasse angewiesen, als dieser seinen Wagen in der Nähe seines Standortes am Pistenanfang stationieren wollte, um einen Regenschutz für seine Papiere zu haben. Der Pistenwart stellte sein Auto dann aber etwa 10 m von der Strasse entfernt ins Feld, auf die Höhe des Lande-T und 17 m östlich davon.

- dass der Pilot beim Rollen nicht den allgemeinen Weisungen der Platzorganisation folgte;
- dass der Pistenwart dies nicht nur duldete, sondern den Piloten durch seine Winksignale sogar noch zum Weiterrollen aufforderte;
- dass sich der Pilot ausschliesslich auf die Fahnenzeichen des Pistenwartes verliess und dem vor ihm liegenden Gelände keine Aufmerksamkeit schenkte;
- dass der Pistenwart ... seinen Wagen 17 m neben Piste und Lande-T parkiert hatte.
