# Schlussbericht Nr. 1882

des Flugzeuges Piper Cheyenne PA-42, D-IFSH

Cirrus-Linienflug RUS 1050

vom 28. Oktober 2003

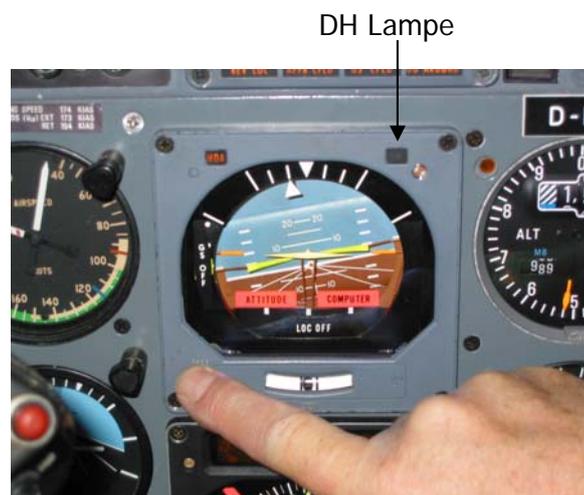
#### 1.6.5.5 DH Lampe am Flight Command Indicator

Während der Durchführung eines *selftest* am Flight Command Indicator (FCI) nach dem Unfallflug wurde festgestellt, dass die Lampe DH auf dem FCI nicht aufleuchtete. Es kann nicht ausgeschlossen werden, dass der Glühfaden dieser Lampe durch den Unfall zerstört wurde. Wegen des relativ sanften Aufpralls erscheint dies jedoch unwahrscheinlich.

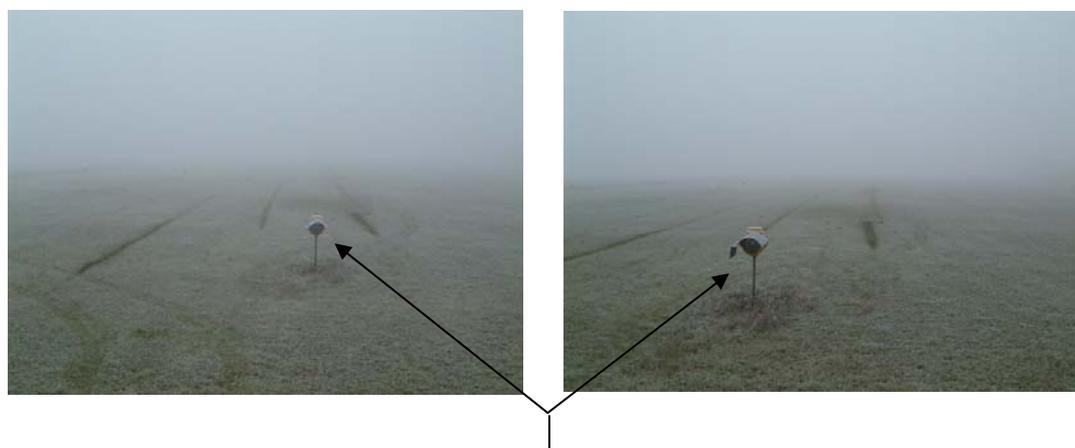
Meteolampe

Unmittelbar nach einer Meteolampe, ca. 770 m nach der Pistenschwelle, setzte das Flugzeug auf. Die Meteolampen sind Teile einer Lichterkette, welche ca. 15 m parallel zum rechten Pistenrand verläuft und zur Überprüfung der Pisten-sichtwerte benutzt wird. Diese Lampen sind mit einer Abschirmung versehen, damit deren Licht vom Piloten nicht gesehen werden kann, um eine Verwechslung mit den Pistenlichtern zu vermeiden. Die Untersuchung ergab, dass zum Zeitpunkt des Unfalls diese Lampen nicht eingeschaltet waren.

Blick in Flugrichtung, respektive Richtung Süd-Osten:

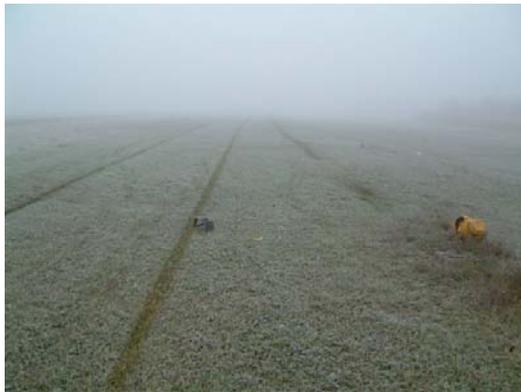
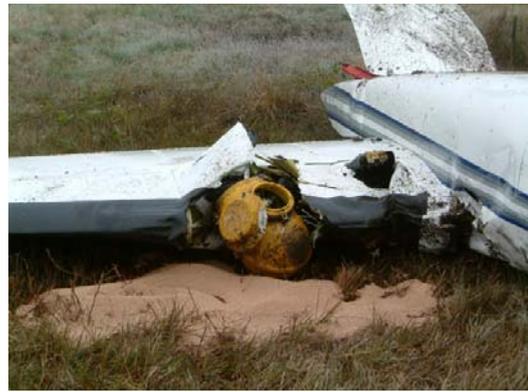
## 1.12.3 Ausrollen des Flugzeuges

Das Flugzeug rollte anfänglich ungefähr parallel entlang der Pistenachse Piste 14. Nach ca. 100 m kollidierte der rechte Flügel mit einer Meteo-Messlampe, diese verkeilte sich im Flügel und das rechte Hauptfahrwerk wurde durch den Betonsockel dieser Meteo-Messlampe abgetrennt. Ab diesem Punkt brach das Flugzeug leicht nach rechts aus, rutschte noch ca. 300 m weiter und kam rund 90 m westlich der *centerline* der Piste 14 und rund 1200 m nach der Pistenschwelle zum Stillstand.

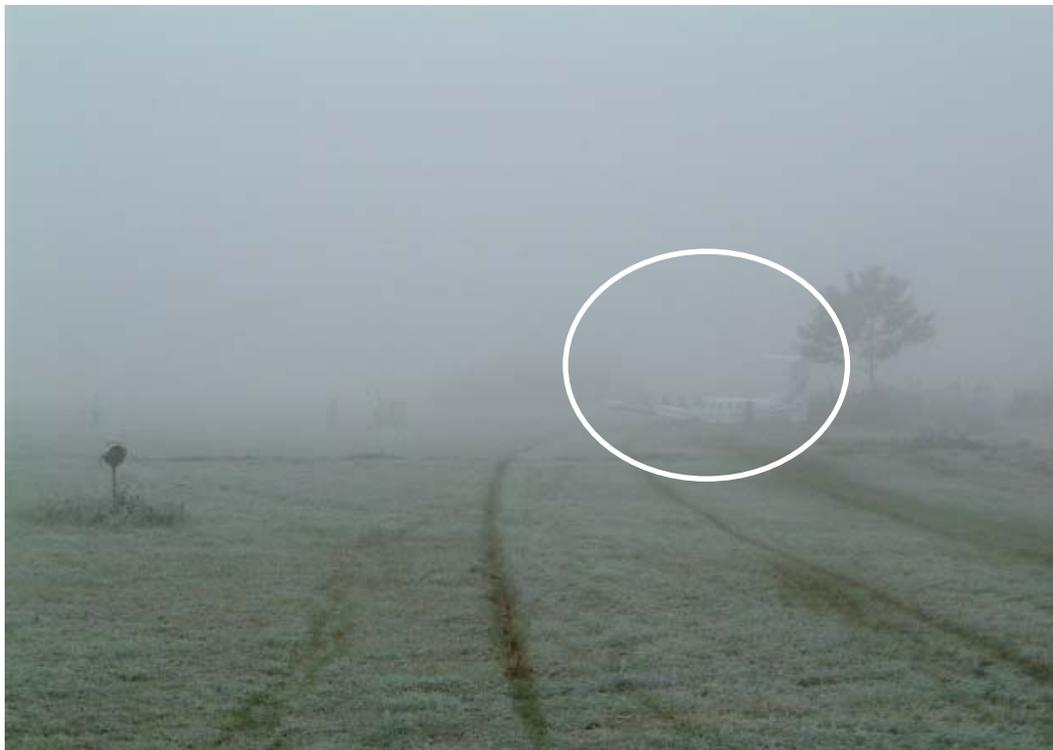
Endlage des Flugzeugwracks zwischen Rollweg G und Satellitenstrasse (vgl. Anlage 3).

Erste Feststellungen am Flugzeugwrack zeigten eine massive Beschädigung des Rumpfes und der Propeller.

Im Cockpit zeigten sich keine offensichtlichen Beschädigungen oder Anzeigen, welche spontan Rückschlüsse auf das Unfallgeschehen zugelassen hätten (vgl. Punkt 1.6.5.1). Am *control wheel* des Kommandanten war die Anflugkarte von ZRH befestigt (vgl. Anlage 4). Am *control wheel* des Copiloten wurde kein Kartenmaterial vorgefunden. Auf dem *glareshield* lag die Rollwegkarte von ZRH.

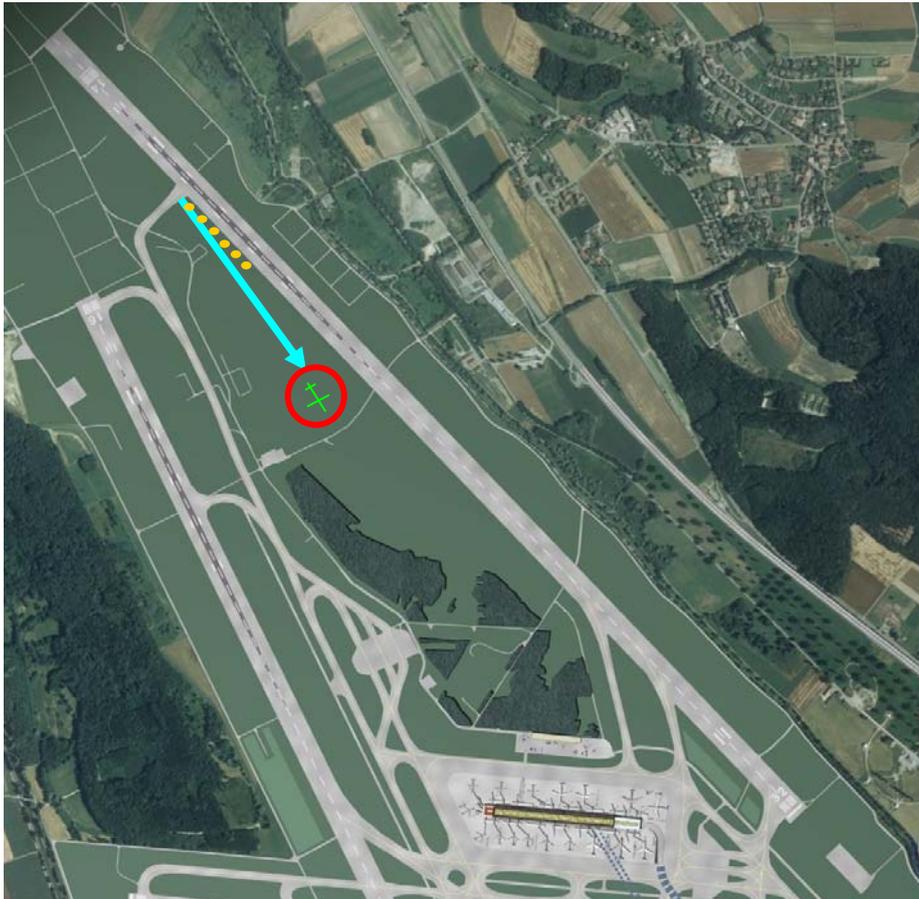
## Anlage 3: Übersichtsplan der Unfallstelle

- Meteo Lichterkette
- ungefährer Richtungsverlauf am Boden und endgültige Position
