Schlussbericht Nr. 1885

über den schweren Vorfall
des Flugzeuges Dassault Falcon 2000, N105LF
vom 24. Oktober 2004
beim Wegpunkt BAMUR

Schlussbericht

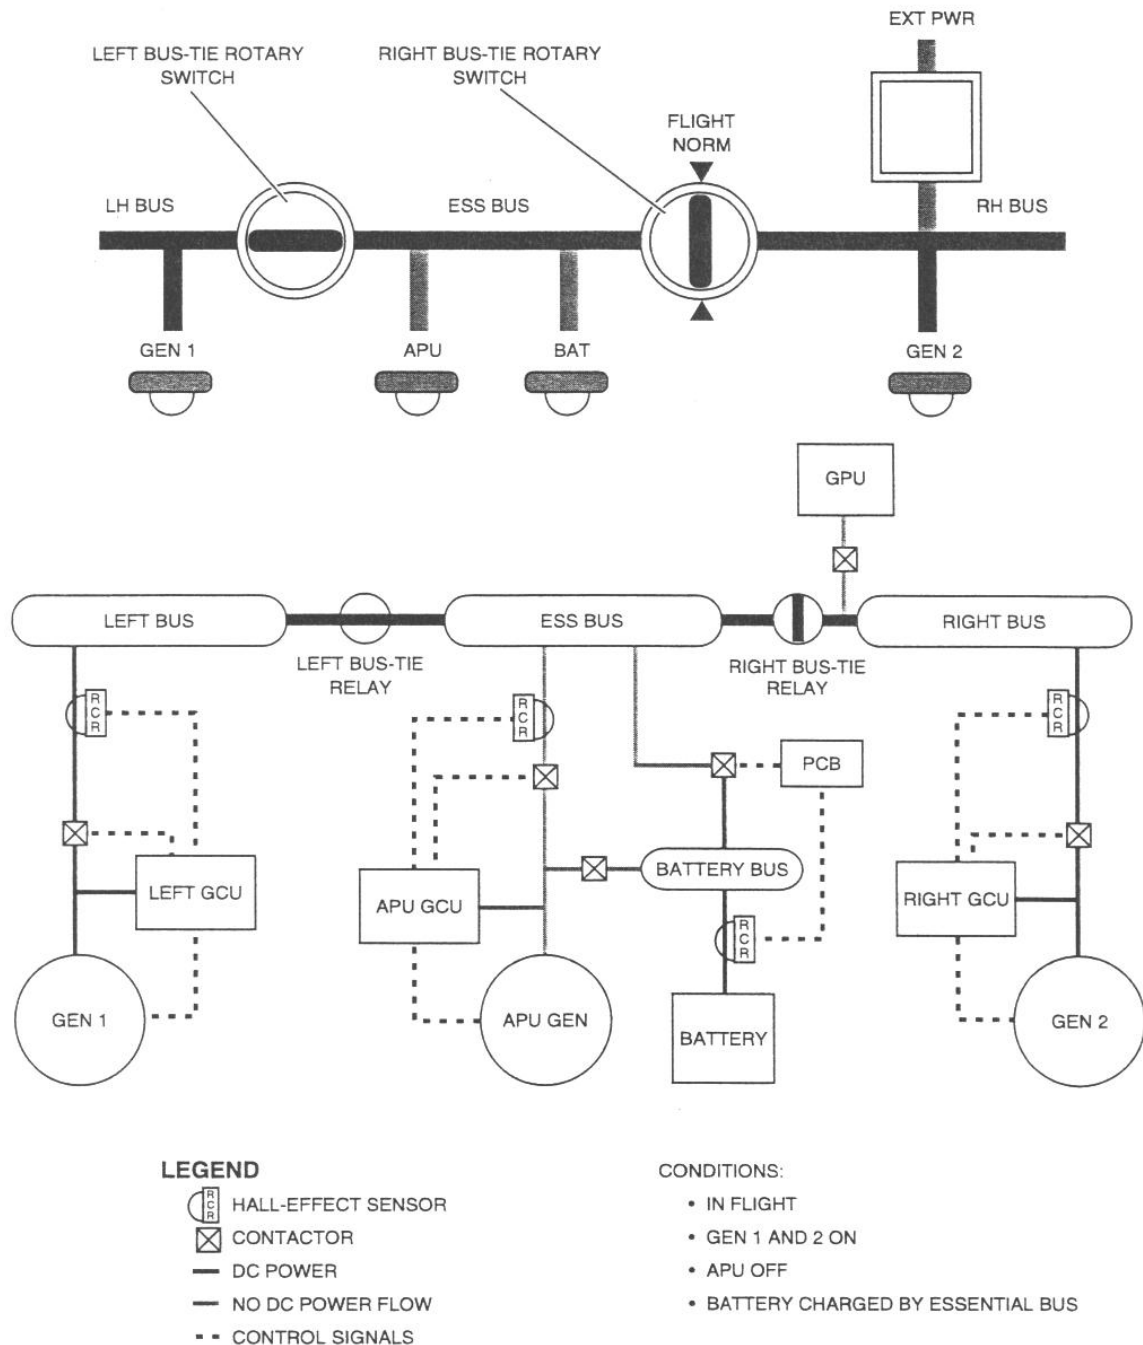
Anlage 1

Im Normalfall befindet sich der *left bus tie rotary switch* in geschlossener und der *right bus tie rotary switch* in offener (*FLIGHT NORM*) Position. In dieser Situation wird die Batterie vom Generator 1 via den *essential bus* geladen. Fällt der Generator 1 aus und der *right bus tie rotary switch* bleibt in der Stellung *FLIGHT NORM*, wird die Batterie entladen, sofern die APU nicht in Betrieb ist.

Die Checkliste sieht vor, dass bei einem Ausfall des Generators 1 der *right bus tie rotary switch* in die Stellung *TIED* gebracht werden muss, damit der *essential bus* vom Generator 2 gespeist und die Batterie geladen wird. Bleibt der *left bus tie rotary switch geschlossen*, wird der *left bus* vom Generator 2 gespeist (Anlage 1).

Figure 2-8. DC Electrical System
