Schlussbericht Nr. 1891

des Helikopters Eurocopter France / Aerospatiale AS 350B3, HB-ZCB

vom 7. September 2004

in der Region der Cabane de Brunet, Gemeinde Bagnes/VS

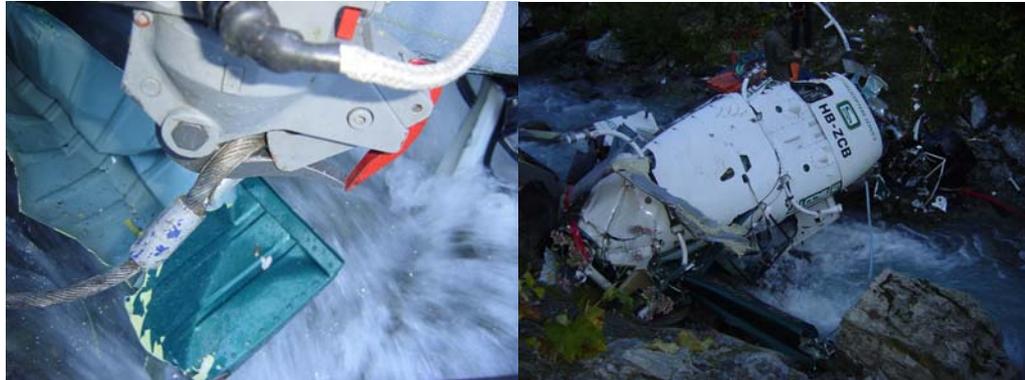
Das Wrack lag in einer Schlucht mitten im Flussbett. Ein Teilstück des Lasten-transportseiles war noch in der Klinke eingehängt. Das Heckrotorgetriebe mit einem Teil des Heckauslegers wurde talabwärts gefunden.

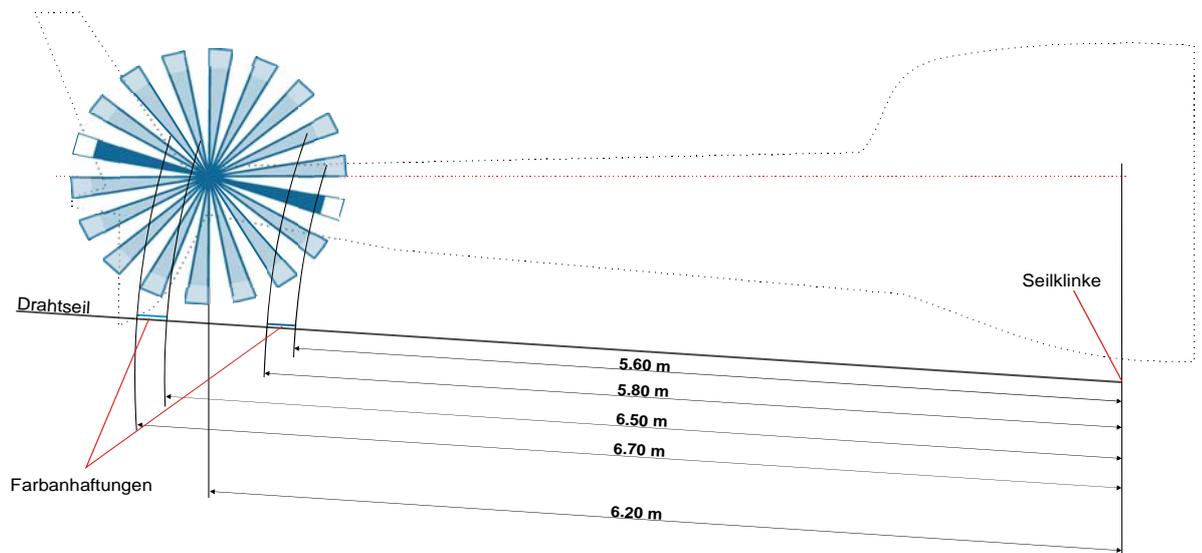
Herkunft der Lackspuren (Helikopterseitiges Seil 8.35m)

Das am Helikopter noch eingeklinkte Seilstück misst ca. 8.35 m und das lasthakenseitige Stück ca. 8.95 m. Daraus resultiert eine Gesamtlänge von ca. 17.30 m. Es ist zu beachten, dass das lasthakenseitige (untere) Seilstück stark deformiert ist, so dass es in gestrecktem Zustand effektiv etwas länger ist.

Der blau lackierte Bereich der Heckrotorblätter misst ab Flansch 83 cm (das Blattende ist auf einer Länge von 10 cm weiss lackiert). Somit beträgt die Distanz vom äussersten blau lackierten Heckrotorblatt bis zur Klinke 5.37 m.

Infolgedessen korrespondieren die am Seil bei ca. 5.60 m bis 5.80 m gefundenen Lackspuren masstechnisch mit dem separierten Heckrotorblatt.

Die gefundenen blauen Lackspuren des Heckrotorgetriebes bei ca. 6.50 m bis 6.70 m liegen alle im vom Heckrotor überstrichenen Bereich.

Distanz von der Schlaufe, resp. Klinke	Festgestellte Spuren	Herkunft
ca. 5.60 m – 5.80 m	Blauer Decklack mit graublauer Unterschicht	Heckrotorblatt, blau lackierter Teil
Ca. 6.50 m – 6.70 m	Blauer Decklack mit graublauer Zwischenschicht und gelber Unterschicht	Heckrotorgetriebe

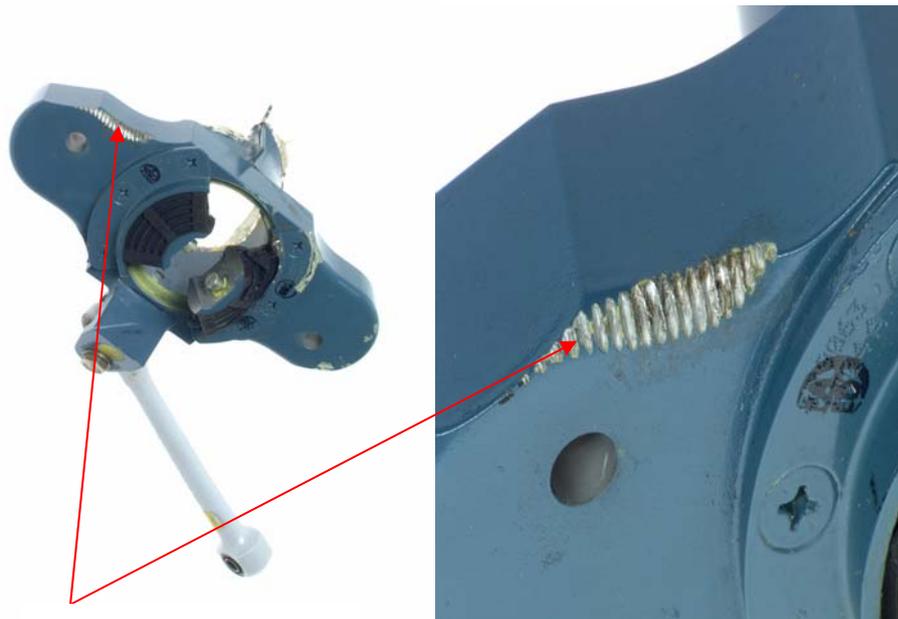
Sourcen des Lastenseils

Der Heckrotorgetriebeteil, an welchem das Rotorblatt im Wurzelbereich abgebrochen ist, weist an einer Kante parallel verlaufende Druck- resp. Kratzspuren auf, die sich über eine Länge von ca. 40 mm und eine Breite von ca. 6 mm erstrecken.

Visuell beurteilt, weist diese Beschädigungsstelle die Charakteristik einer Seilspur auf.

Bei der mikroskopischen Untersuchung stellten wir in den Vertiefungen dieses Spurenkomplexes schlierenartige Rückstände fest. Um festzustellen, ob es sich bei diesen um Schmierfett des Lastenseils handelt, haben wir diese mit dem Schmiermittel ab dem Seil instrumentalanalytisch untersucht resp. verglichen.

- Die Fettreste in der Eindrucksspur ab dem Heckrotorgetriebeteil können materialspezifisch nicht vom Seilfett unterschieden werden.
- Da aufgrund der charakteristischen Spur auf dem Getriebeteil nur das Seil als Spurengabe in Frage kommt, erachten wir es als gegeben, dass das darin gefundene Fett beim Kontakt deponiert wurde.“
