# **Rapport Final No. 1891**

concernant l'accident

de l'hélicoptère Eurocopter France / Aérospatiale AS 350B3, HB-ZCB

survenu le 7 septembre 2004

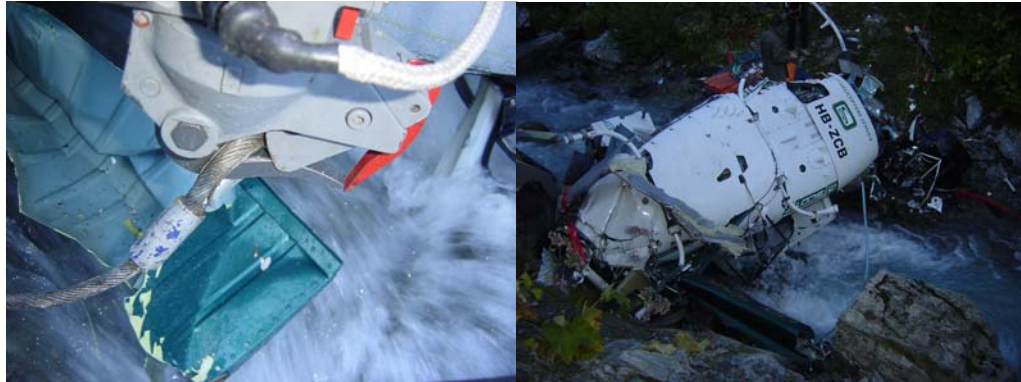
L'épave se trouvait dans une gorge, au milieu du lit de la rivière. Une partie du câble de transport était encore solidaire du crochet. La boîte de transmission du rotor de queue et une partie de la poutre de queue ont été retrouvées en aval.

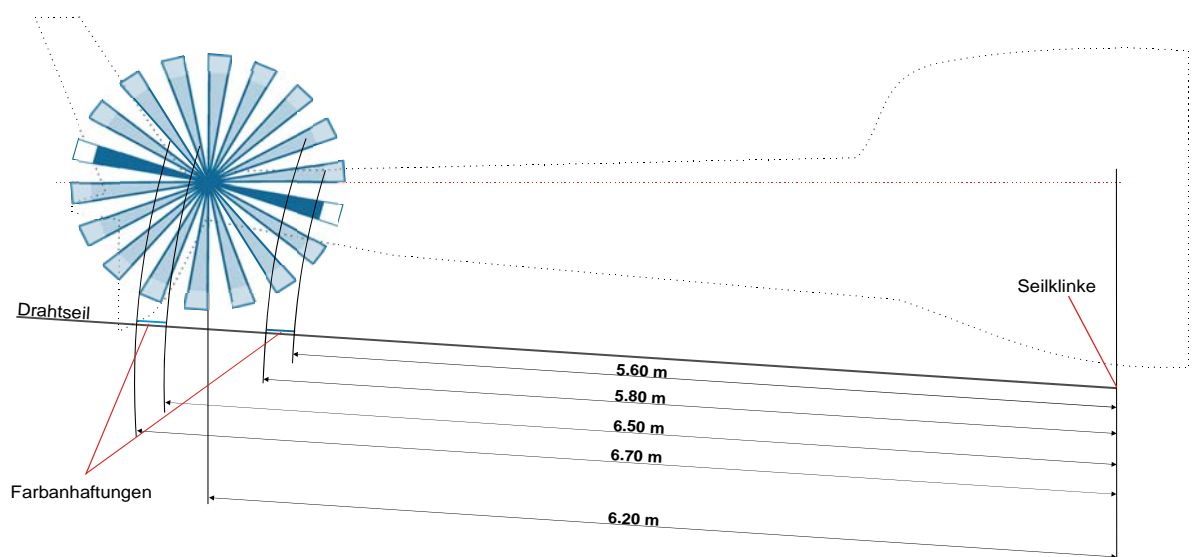
HB-ZCB AS 350 B3

Infolgedessen korrespondieren die am Seil bei ca. 5.60 m bis 5.80 m gefundenen Lackspuren masstechnisch mit dem separierten Heckrotorblatt.

Die gefundenen blauen Lackspuren des Heckrotorgetriebes bei ca. 6.50 m bis 6.70 m liegen alle im vom Heckrotor überstrichenen Bereich.

Par conséquent, les traces de peintures trouvées sur le câble entre environ 5.60 m et 5.80 m correspondent avec la pôle qui s'est séparée du rotor de queue.

Les traces de peinture bleue de la boîte de transmission du rotor de queue qui ont été trouvées entre environ 6.50 m et 6.70 m se trouvent dans la zone repeinte du rotor de queue.

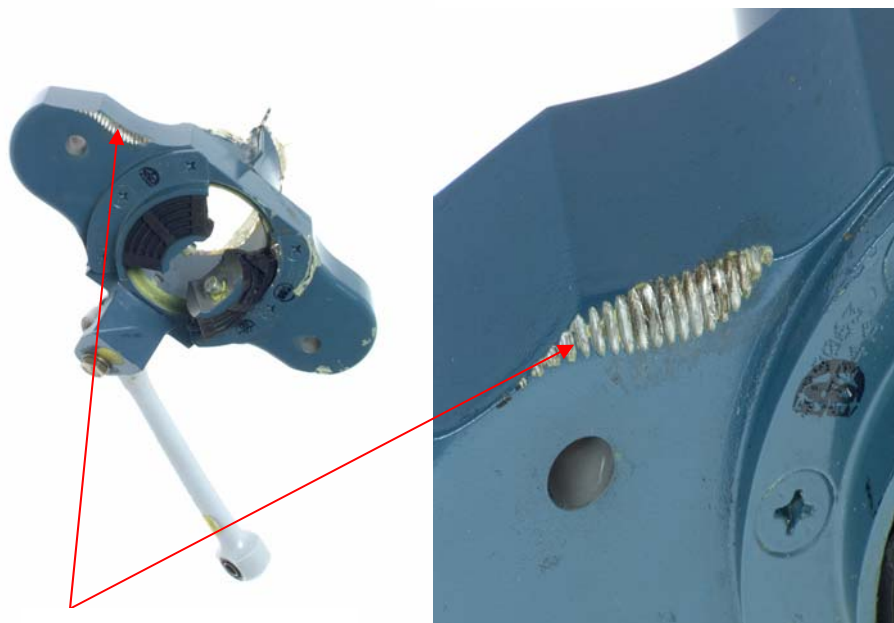
Traces du câble

*Der Heckrotortriebeteil, an welchem das Rotorblatt im Wurzelbereich abgebrochen ist, weist an einer Kante parallel verlaufende Druck- resp. Kratzspuren auf, die sich über eine Länge von ca. 40 mm und eine Breite von ca. 6 mm erstrecken.*

*Visuell beurteilt, weist diese Beschädigungsstelle die Charakteristik einer Seilspur auf.*

La partie de la boîte de transmission du rotor de queue de laquelle la pôle s'est arrachée à sa base, présente sur une arrête des marques, resp. des griffures, qui s'étendent sur une longueur de 40 mm et une largeur de 6 mm.

L'analyse visuelle de la partie endommagée permet de constater que les traces présentent des caractéristiques similaires à celles laissées par un câble.

- Les résidus de graisse provenant des empreintes relevées sur la partie de la boîte de transmission du rotor de queue ne peuvent pas être distingués de la graisse prélevée sur le câble de transport.
- Au vu des traces caractéristiques relevées sur la partie de la boîte de transmission et dont la seule origine possible est le câble de transport, nous considérons comme établi que la graisse prélevée a été déposée lors du contact.
