# **Schlussbericht Nr. 1892**

des Helikopters Eurocopter France / Aerospatiale AS350B3, HB-ZCS

vom 22. Dezember 2003

Talstation Sessellift Glacier du Sex Rouge

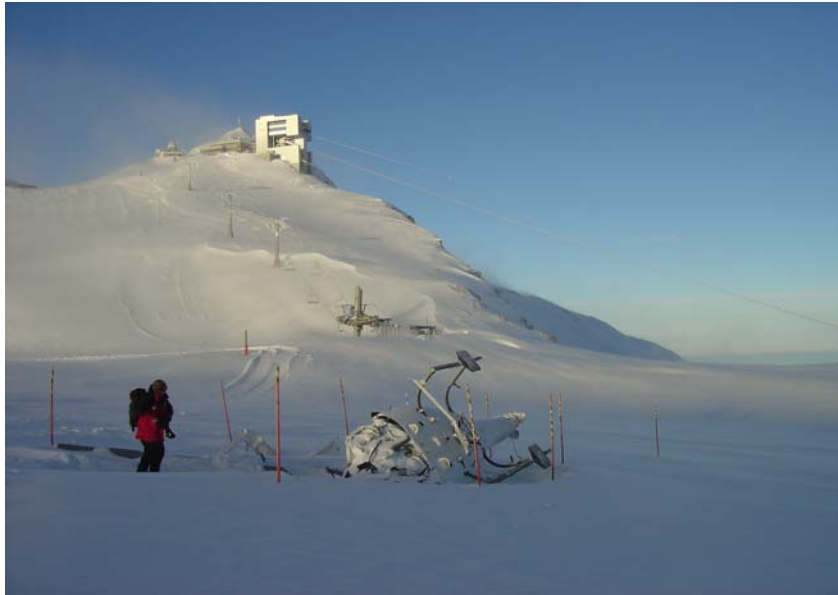
- Die Unfallstelle ist wie folgt zu charakterisieren: Flacher, offener Gletscher, 2820 m/M.
- Der Helikopter lag auf der rechten Seite.
- Die ganze Zelle war verformt und wies einige Brüche auf.

- Das Heck war von der Zelle abgetrennt.
- Der Heckrotor lag 15 m hinter dem Wrack und einen Meter tief im Neuschnee begraben.
- Durch den Schneekontakt waren die Heckrotorblätter geknickt worden.

- Der Stabilisator lag zwischen Heckrotor und Zelle auf dem Gletscher.
- Der Hauptrotorkopf und das Hauptgetriebe waren aus der Plattform gerissen worden und lagen neben dem Wrack auf dem Gletscher.

- Am Hauptrotorkopf waren die drei Blatthalterungen gebrochen.
- Sämtliche Hauptrotorblätter waren durch den Kontakt mit der Zelle und dem Landegestell stark verformt.

- Der vordere linke Teil des Kabinenbodens war durch ein Rotorblatt bis zur Sitzverankerung aufgetrennt.
- Die Sitze des Piloten und des Passagiers waren aus der Verankerung gerissen worden. Die Sitzschalen hatten den Belastungen nicht standgehalten und waren verformt.

- Die hintere Sitzbank blieb unbeschädigt.
- Die Instrumentenkonsole war aus der Verankerung gerissen worden und lag ausserhalb des Cockpits auf dem Gletscher.

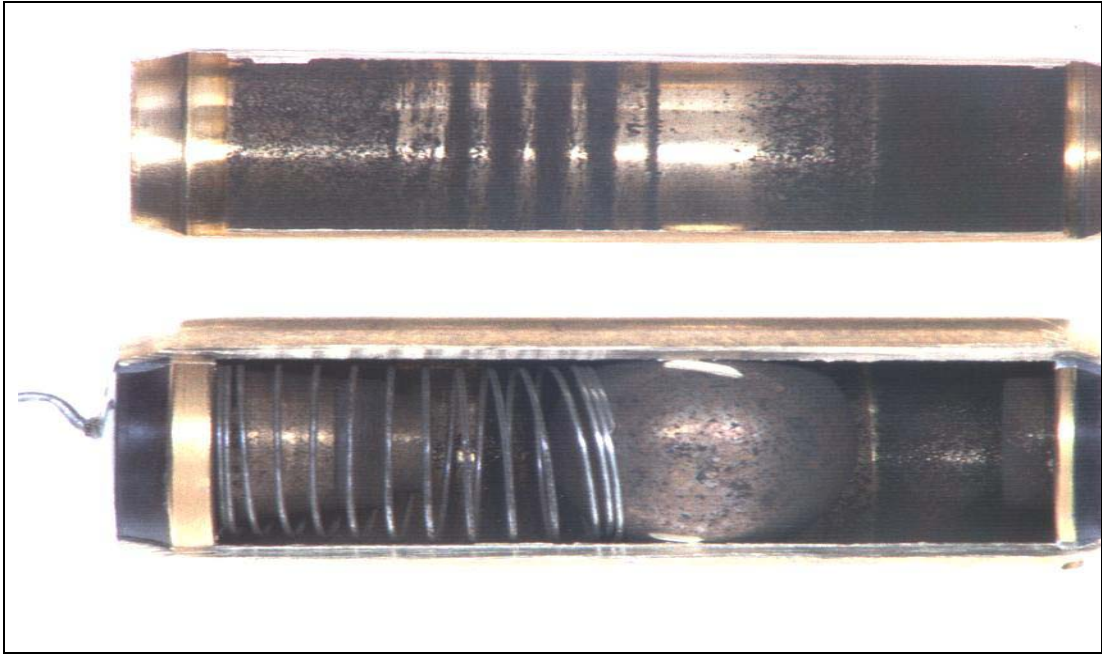
Es kann mit grösster Wahrscheinlichkeit davon ausgegangen werden, dass der ELT wegen eines blockierten Beschleunigungs-Schalters beim Unfall nicht funktionstüchtig war und kein Notsignal gesendet hatte.

Die Funktion des Beschleunigungs-Schalters im ELT war durch eine verkeilte Feder verunmöglicht (vgl. Bild oben). In diesem Zustand hätte der ELT nur manuell ausgelöst werden können.

- Gemäss Herstellervorschriften müsste der ELT zur Erhaltung der Lufttüchtigkeit alle drei Monate geprüft und jährlich inspiziert werden (*continuing airworthiness requirements*). Die entsprechenden Angaben befinden sich im *installation and operation manual*.
- Die Instandhaltung des ELT konnte in den technischen Akten nicht nachvollzogen werden.
