# **Rapport final No. 1892**

de l'hélicoptère Eurocopter France / Aérospatiale AS350B3, HB-ZCS

survenu le 22 décembre 2003

Station de départ du télésiège du Glacier du Sex Rouge

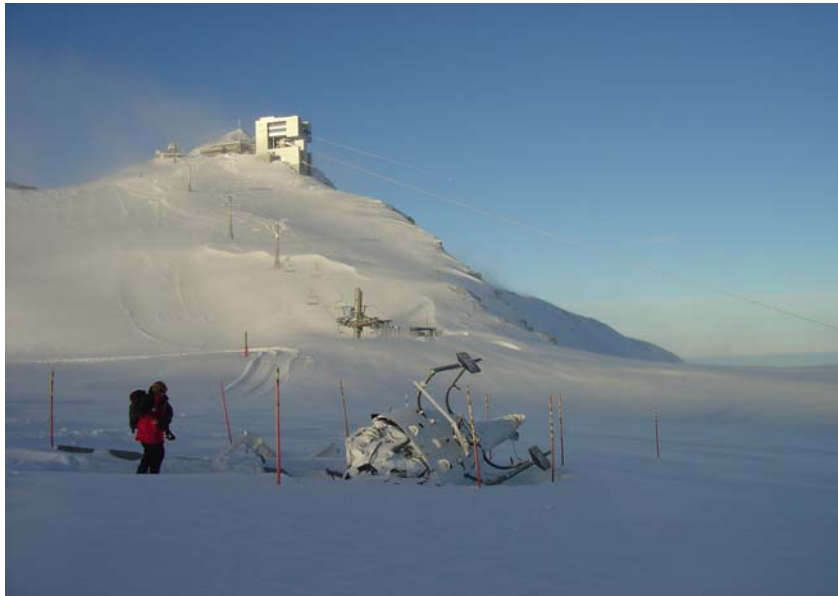
- Le lieu de l'accident présente les caractéristiques suivantes: glacier plat, ouvert, 2820 m/M.
- L'hélicoptère reposait sur le côté droit.
- Toute la cellule était déformée et présentait quelques cassures.

- La queue était détachée de la cellule.
- Le rotor de queue reposait à 15 m de l'épave, enfoui sous un mètre de neige fraîche.
- Suite au contact avec la neige, les pales du rotor de queue étaient courbées.

- Le stabilisateur reposait sur le glacier, entre le rotor de queue et la cellule.
- La tête du rotor principal et le moteur principal avaient été arrachés de la plate-forme et reposaient à côté de l'épave sur le glacier.

- Sur la tête du rotor principal, les trois fixations des pales étaient cassées.
- Toutes les pales du rotor principal étaient fortement déformées, ayant touché la cellule et le train d'atterrissage.

- La partie avant gauche du sol de la cabine était transpercée par une pale du rotor jusqu'au niveau de l'ancrage du siège.
- Les sièges du pilote et du passager avaient été arrachés de leurs ancrages. Leurs coques n'avaient pas tenu par rapport aux forces déployées et étaient déformées.

- La banquette arrière n'a pas été endommagée.
- Le tableau de bord avait été arraché de sa fixation et gisait à l'extérieur du cockpit sur le glacier.
- Le chauffage de la cabine était enclenché.

- Le phare d'atterrissage n'était pas enclenché.

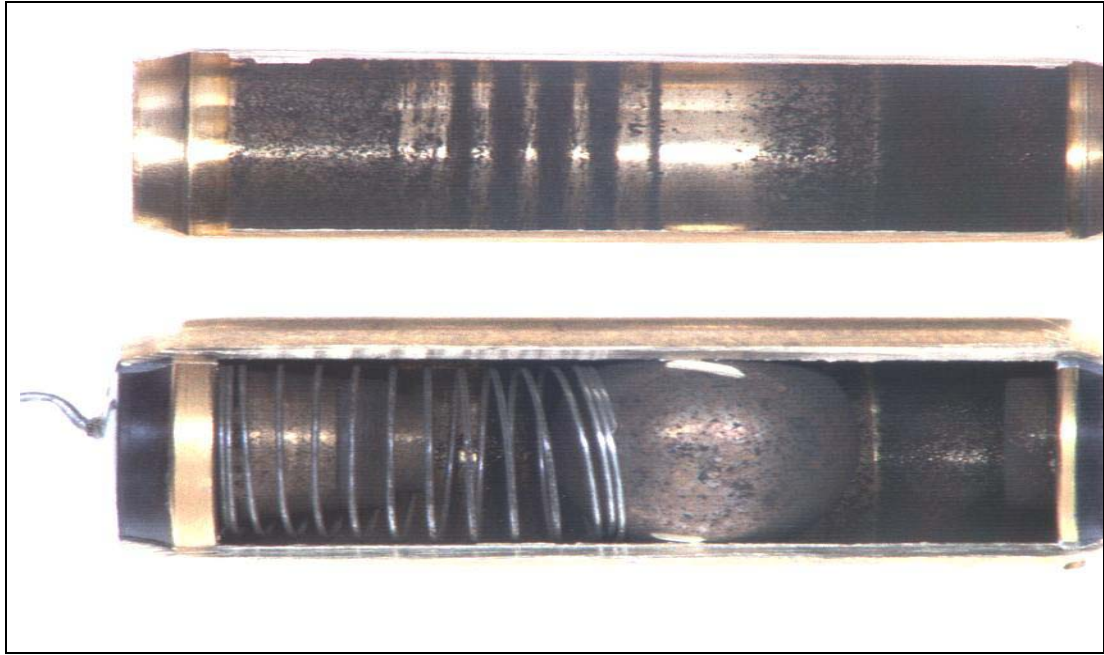
Très probablement, l'émetteur n'était pas en mesure de fonctionner durant l'accident en raison d'un levier d'accélération bloqué; il n'a donc pas pu envoyer de signal de détresse.

Un ressort coincé empêchait le levier d'accélération de l'émetteur de fonctionner (cf. photo ci-dessus). Dans pareille situation, l'émetteur n'aurait pu être déclenché que manuellement.

- L'enquête n'a pas mis en évidence de défaillances techniques préexistantes de l'hélicoptère HB-ZCS, susceptibles d'avoir causé l'accident.
- L'hélicoptère était équipé d'un émetteur de secours (ELT) de type ACK E-01 032153 qui n'était pas en mesure de fonctionner.
