Schlussbericht Nr. 1893

des Helikopters Eurocopter France / Aerospatiale SA316B Alouette III,

HB-XDA

vom 3. November 2002

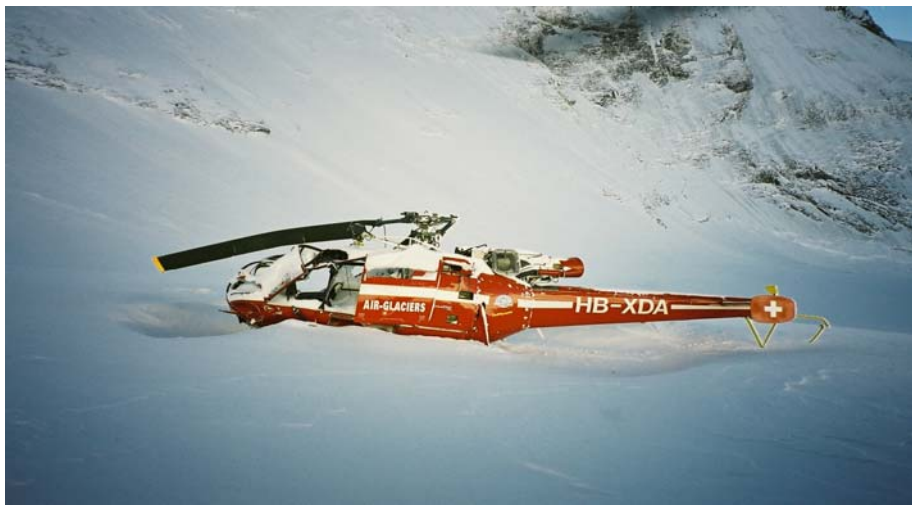
- Befunde am Wrack
 - Die gesamte Zelle (Gitterrohrrahmen) war verformt und wies einige Brüche auf.
 - Die linke Kabinenseite wurde durch ein Hauptrotorblatt stark deformiert.

- Die Instrumentenkonzole wurde durch den Einschlag eines Hauptrotorblattes nach rechts versetzt.
 - Die Flugsteuerung war blockiert.
 - Die Heizung war nicht eingeschaltet.

- Der einziehbare Landescheinwerfer befand sich in eingefahrener Stellung.
 - Der Pilotensitz wurde aus der Verankerung gerissen. Die Sitzschale hielt der Belastung nicht stand und verformte sich.

- Zwei Arme des Hauptrotorkopfes waren gebrochen.
 - Die Turbine befand sich noch im montierten Zustand, die V-Streben waren eingeknickt.
 - Der Freilauf war schräg zwischen Getriebe und Turbine eingeklemmt.

- Sämtliche Hauptrotorblätter wurden stark verformt und geöffnet.
 - Durch den Schneekontakt wurden die Heckrotorblätter auf eine Länge von ca. 15 cm abgetragen.
