Rapport Final No. 1893

de l'hélicoptère Eurocopter France / Aérospatiale SA316B Alouette III,

HB-XDA

survenu le 3 novembre 2002

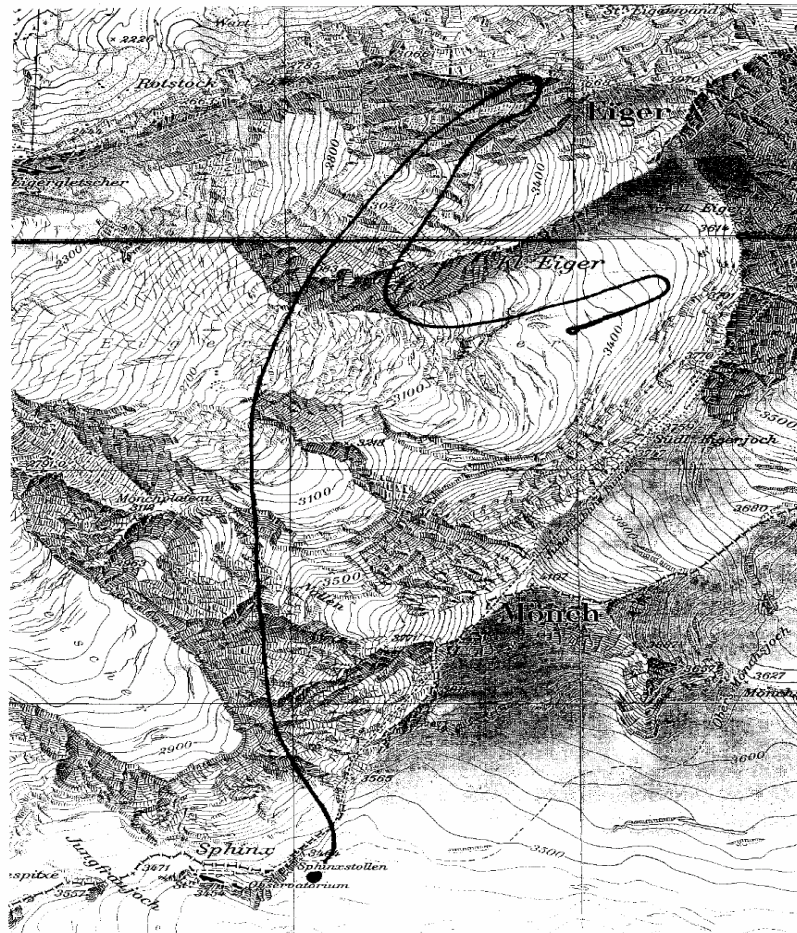
Vol retour: Jungfraujoch - Glacier de l'Eiger (lieu de l'accident)

Le vol retour s'avère difficile étant donné que la couverture nuageuse à l'Eigerjoch et au Mönchsnollen s'est refermée.

Il n'était plus non plus possible de retourner sur le lieu de l'accident. Compte tenu de la situation météorologique, le pilote décide de procéder à un atterrissage de précaution sur le glacier, au-dessous de l'Eigerjoch, à une altitude de 3415 m/M. Dans la phase finale d'atterrissage, il sait qu'il y a un risque de *whiteout* sur le glacier qui est légèrement en pente. En passant avec précaution en phase de vol stationnaire, le pilote constate que l'hélicoptère recule. Il effectue alors une rotation de 180° par rapport à l'axe principal, afin de quitter la place d'atterrissage diffuse. En effectuant cette rotation, il ressent un choc sourd provenant de la queue de l'appareil. L'hélicoptère commence à tourner autour de son propre axe dans le sens inverse du rotor. L'accélération est telle que le pilote est plaqué contre la porte de la cabine, tandis que des objets posés dans le cockpit effleurent sa tête. Lorsque l'hélicoptère touche le glacier, le pilote se blottit par réflexe sur son siège. *„Es war kurz finster und anschließend war es still. – Pendant un court instant, tout est devenu sombre puis tout s'est calmé“*. Le pilote est toujours attaché dans son siège et indemne. Il porte un casque. Immédiatement, il veut signaler l'accident par radio à la base de Lauterbrunnen. Après quelques appels infructueux, il peut établir une liaison grâce à son téléphone portable.

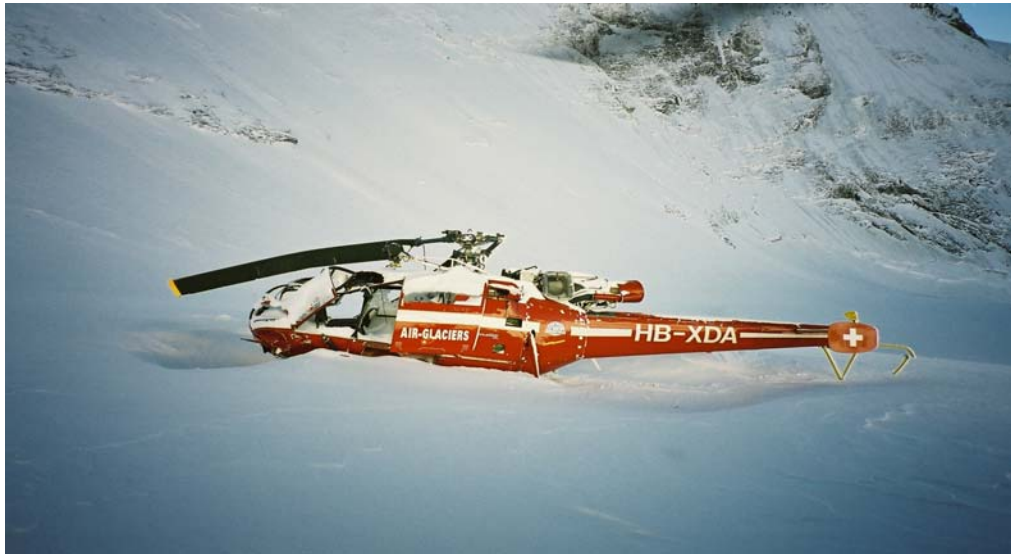
- Toute la cellule (structure en treillis) était déformée et présentait quelques cassures.
- Le côté gauche de la cabine a été fortement déformé par une pale du rotor principal.

- Le tableau de bord s'est déplacé vers la droite suite à un choc dû à une pale du rotor principal.
- Les commandes de vol de l'appareil étaient bloquées.

- Le chauffage n'était pas enclenché.
- Le projecteur d'atterrissage escamotable était rétracté.
- Le siège du pilote a été arraché de son ancrage. La coque du siège n'a pas résisté à la contrainte et s'est déformée.

- Deux bras de la tête du rotor principal ont été cassés.
- La turbine était encore en place, les supports en V étaient pliés.
- La roue libre était coincée de travers entre le moteur et la turbine.

- Toutes les pales du rotor principal ont été fortement déformées et éventrées.
- De par le contact avec la neige, les pales du rotor de queue ont été arrachées sur une longueur d'environ 15 cm.
