Schlussbericht Nr. 1894

über den schweren Vorfall
des Flugzeuges AVRO 146-RJ 100, HB-IYX,
betrieben durch Crossair unter der Flugnummer SWR 3513
vom 13. Juli 2000
auf dem Flughafen Zürich-Kloten

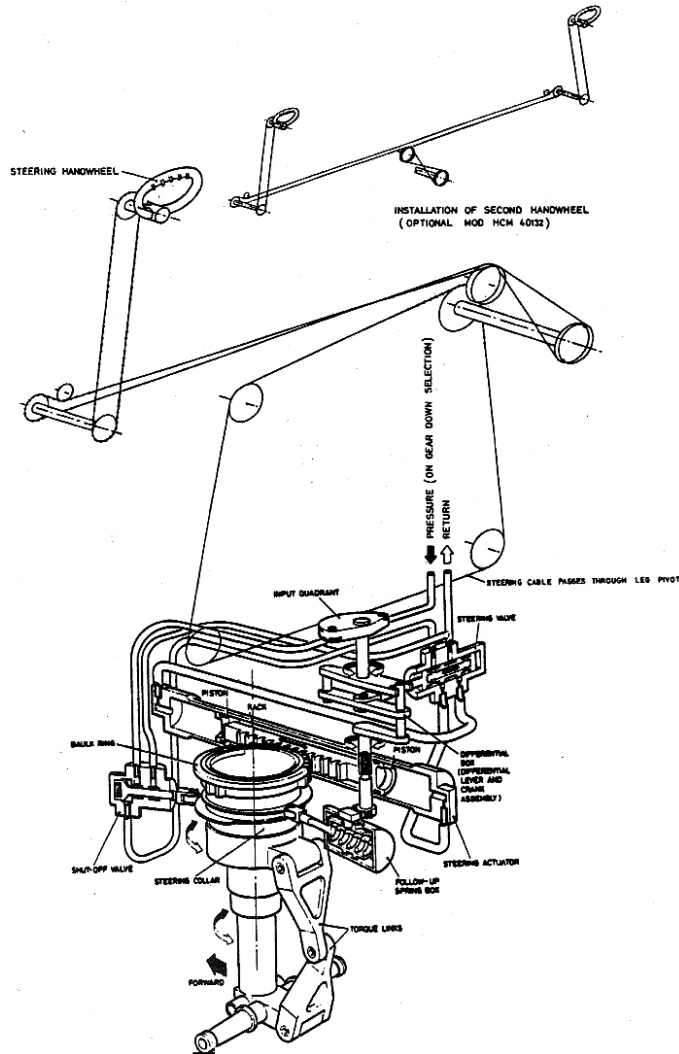
fig. 1

The basic nosewheel steering system on the BAe146/RJ consists of either a single (left side Captain's console only) or double tiller (both sides). The tiller drives a cable/chain circuit to the differential box at the rear of the noseleg. See Fig 1 (Anlage 1)

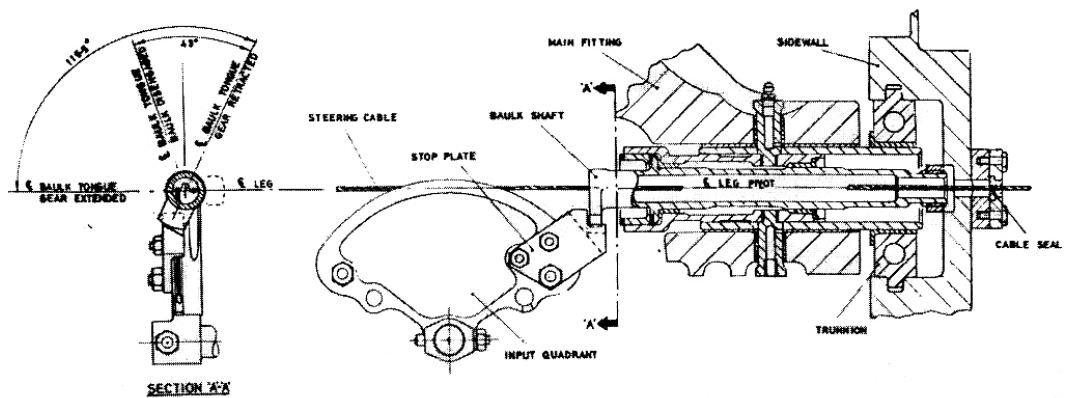
To prevent inadvertent steering inputs being applied when the gear has been selected down (aircraft in the air and the steering pressurised) but still in the bay, a mechanical baulk is provided at the input quadrant on the differential box. See fig 3 (Anlage 1).

The baulk comprises a stop plate, attached to the input quadrant, which engages with protruding tongue on a shaft, which passes through the starboard nose gear pivot. The shaft is located radially by serrations at its outer which engage in a fitting attached to the landing gear bay sidewall.

The baulk remains engaged until the leg has rotated 43 degrees from its retracted position. When engaged the operating clearances between the stop plate and tongue allow approximately ± 1 degree of steering to be applied.

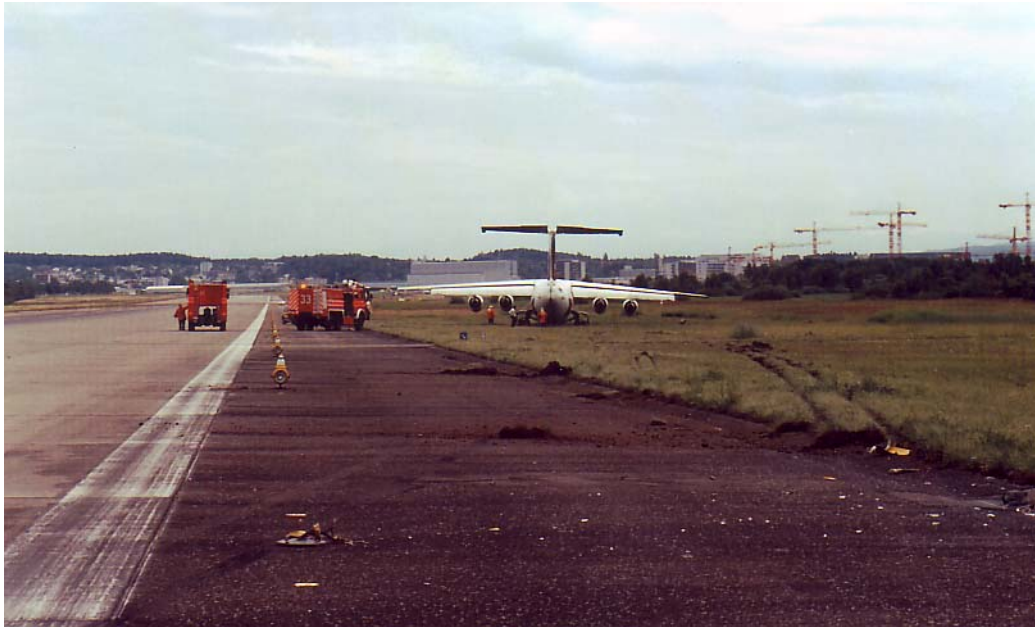
Flughafen Zürich-Kloten, Piste 14, ca. 700 m nach der Aufsetzzone (*touch down zone*) im Gras, ungefähr 20 m rechts von der Piste. Das Flugzeug kam ungefähr parallel zur Pistenachse zum Stillstand (Anlage 2).

Position der HB-IYX nach dem schweren Vorfall

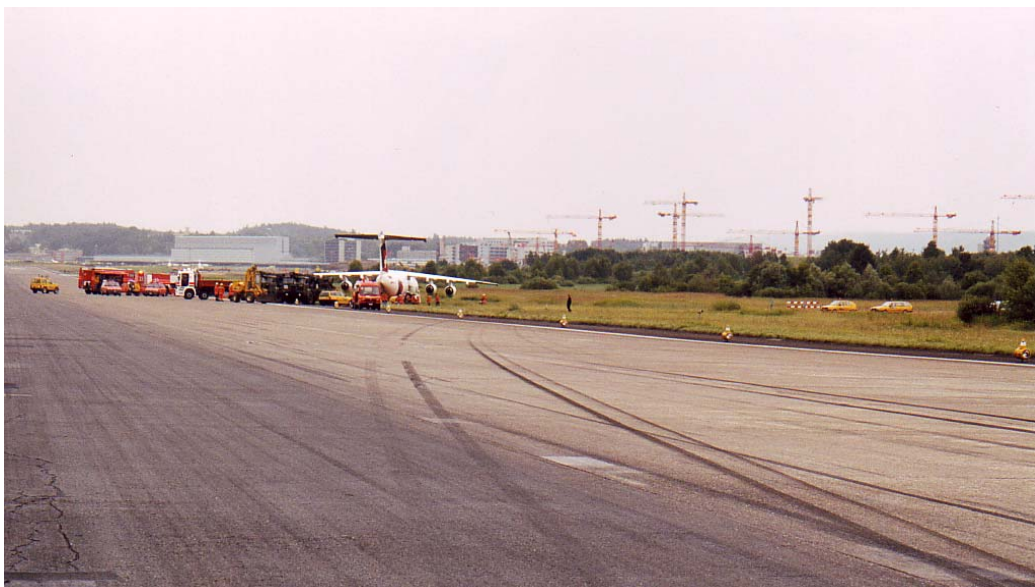
Reifenspuren der HB-IYX auf Piste 14

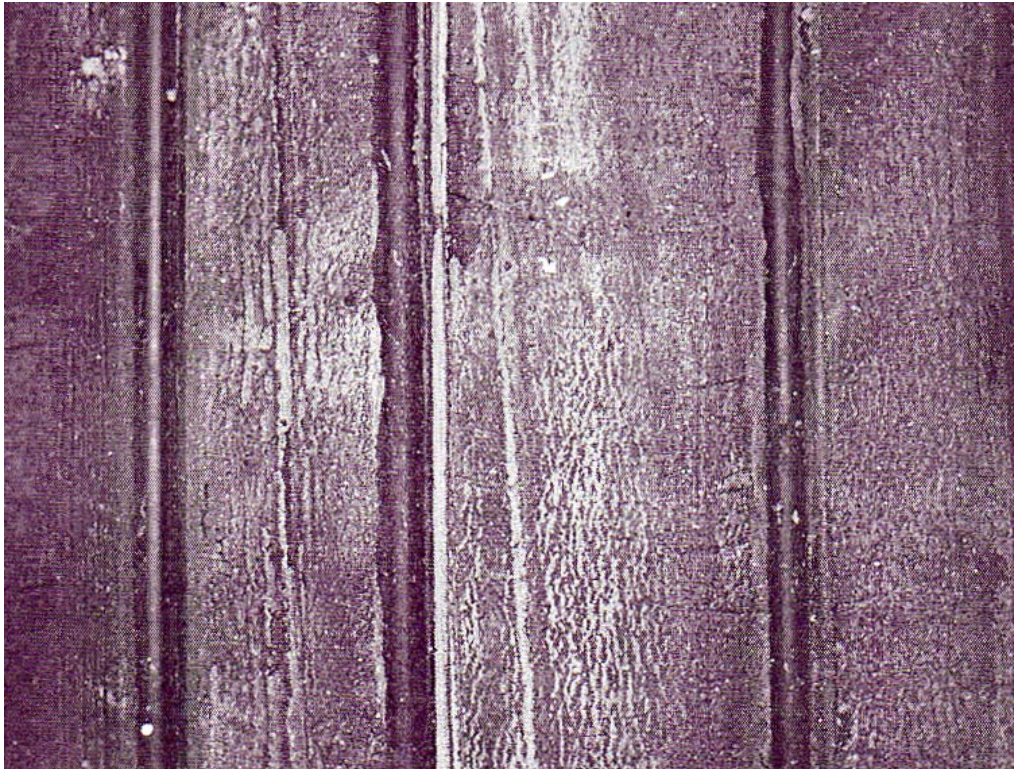
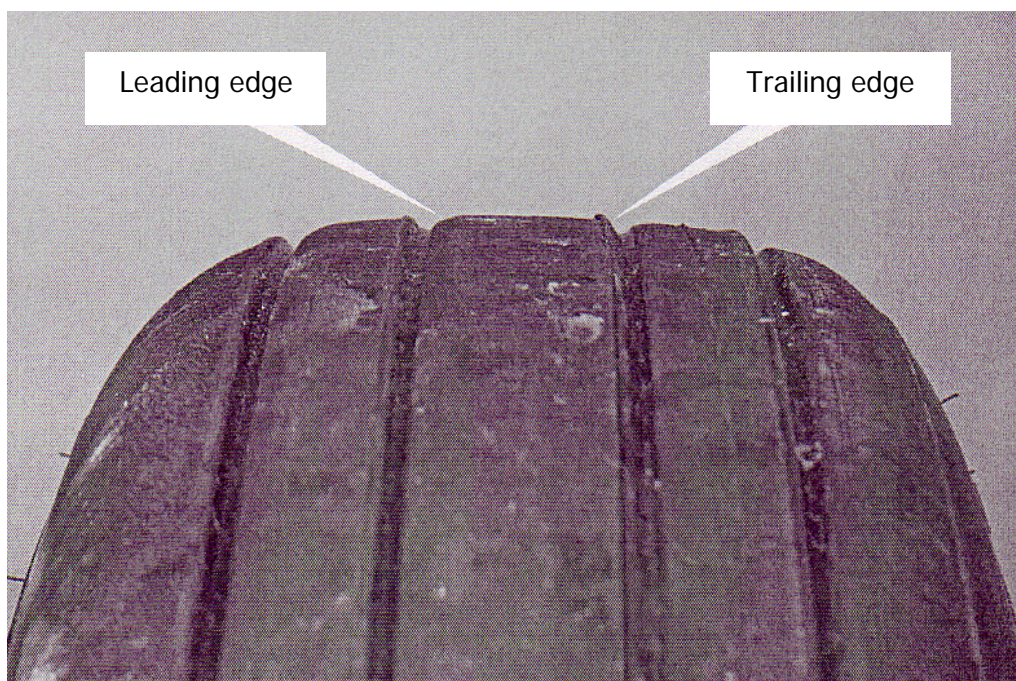
5.3 Bilder zur Untersuchung der Bugradreifen

„(...) During the analysis we found scratches running under an angle of approximately 5° and some other ones in an almost radial direction. We did not find any skid marks so the tire did not stop rotating during landing. Due to the rotation, the angle of none of the scratches found in the tread surface will match the angle between the wheel and the direction under which the aircraft was travelling. (...) Review of the tread shows an abnormal tread wear, confirming the presence of such angle. On one side of the each rib, the edge shows wear while there is a ridge on the other side of the ribs. Due to the angle between the wheel and the travelling direction, the leading edges of the ribs started to wear faster while the trailing side the edge was pushed down into the groove. (...)”
