Rapport final No 1899 du Bureau d'enquête sur les accidents d'aviation

concernant l'incident (Airprox)

entre AFR542D et 9U-BTB

du 30 juin 2004

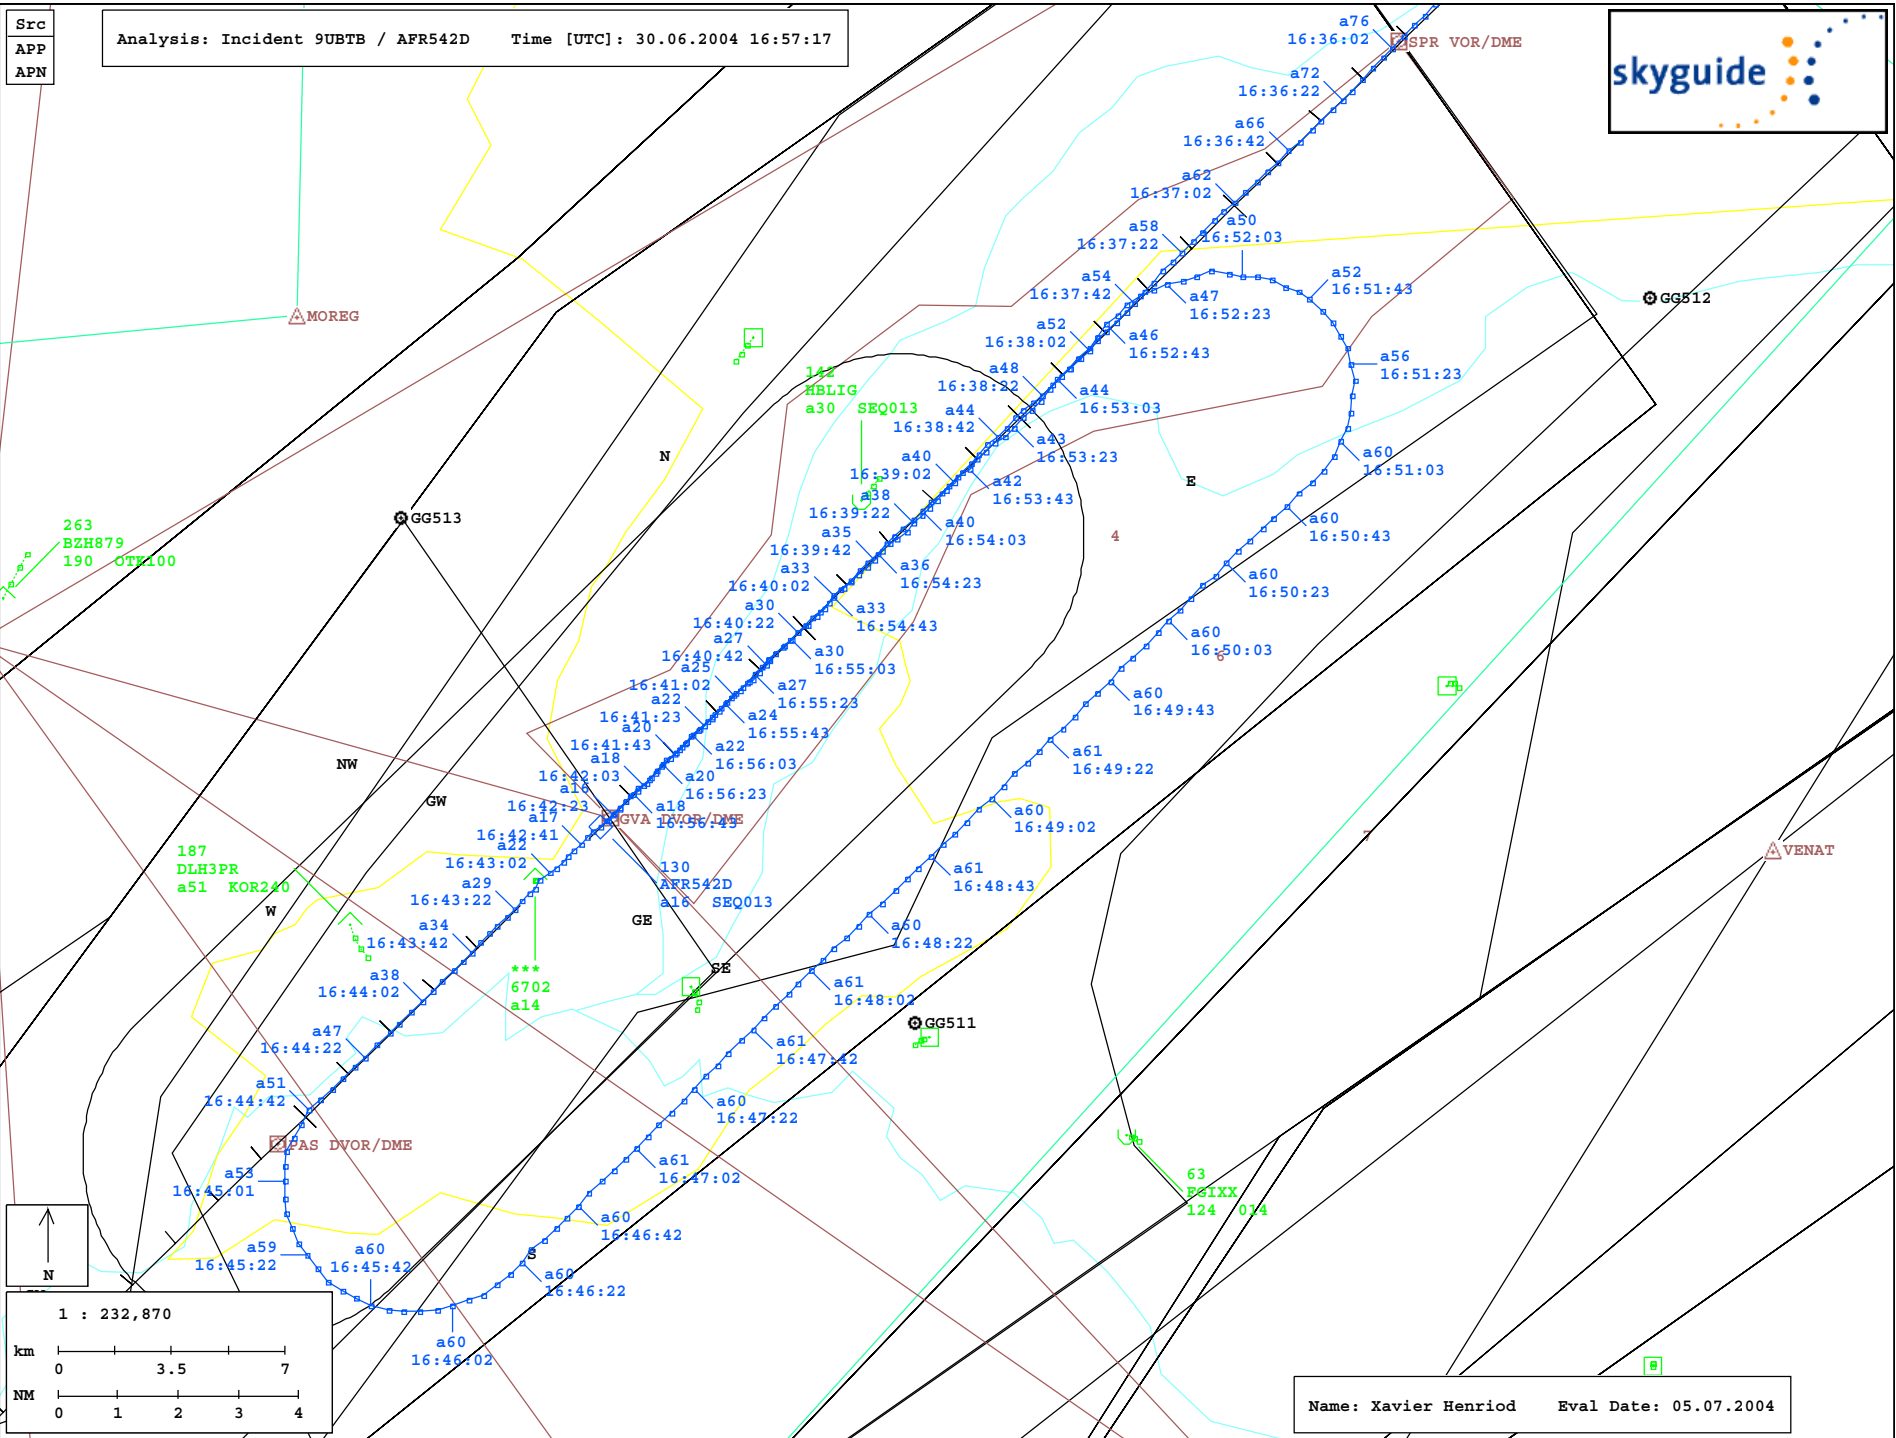
Analysis: Incident 9UBTB / AFR542D Time [UTC]: 30.06.2004 16:57:17

- L'altitude minimale de l'avion AFR542D relevée sur l'enregistrement radar était de 1600 ft.
- A 16:42:18, selon l'enregistrement radar, l'avion 9U-BTB se trouvait aligné sur la piste 23, près de l'intersection YANKEE.
