Schlussbericht Nr. 1900 des Büros für Flugunfalluntersuchungen

des Flugzeuges Cessna 172 RG, HB-CGR

vom 23. Juni 2003

Le Pont qui Branle, Gemeinde Gruyères/FR,

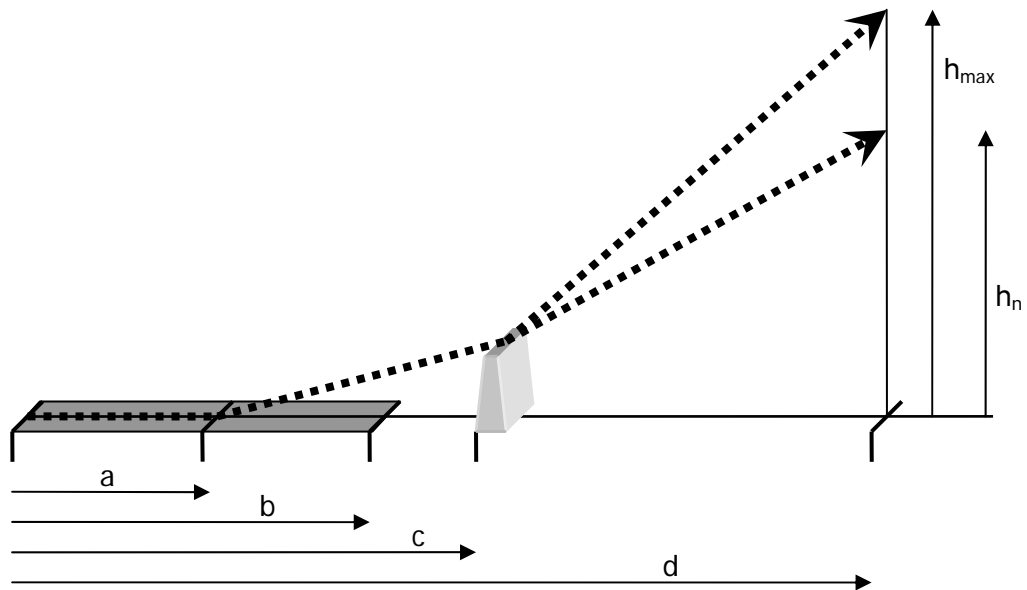
Legende: a: Startrollstrecke, b: verfügbare Pistenlänge, c: Startstrecke bis zum Erreichen einer Höhe von 50 ft AGL, d: Für den Start relevante Distanz, h_n : Höhe über der Flugplatzhöhe, die mit einem normalen Steigflug nach der Distanz d erreicht werden kann, h_{max} : Höhe über der Flugplatzhöhe, die mit einem maximalen Steigflug nach der Distanz d erreicht werden kann.

Flugfeld	a/m	b/m	c/m	d/m	h_n /ft	h_{max} /ft
Langenthal	473	490	753	4000	544	788
Gruyères	481	717	767	1600	168	226

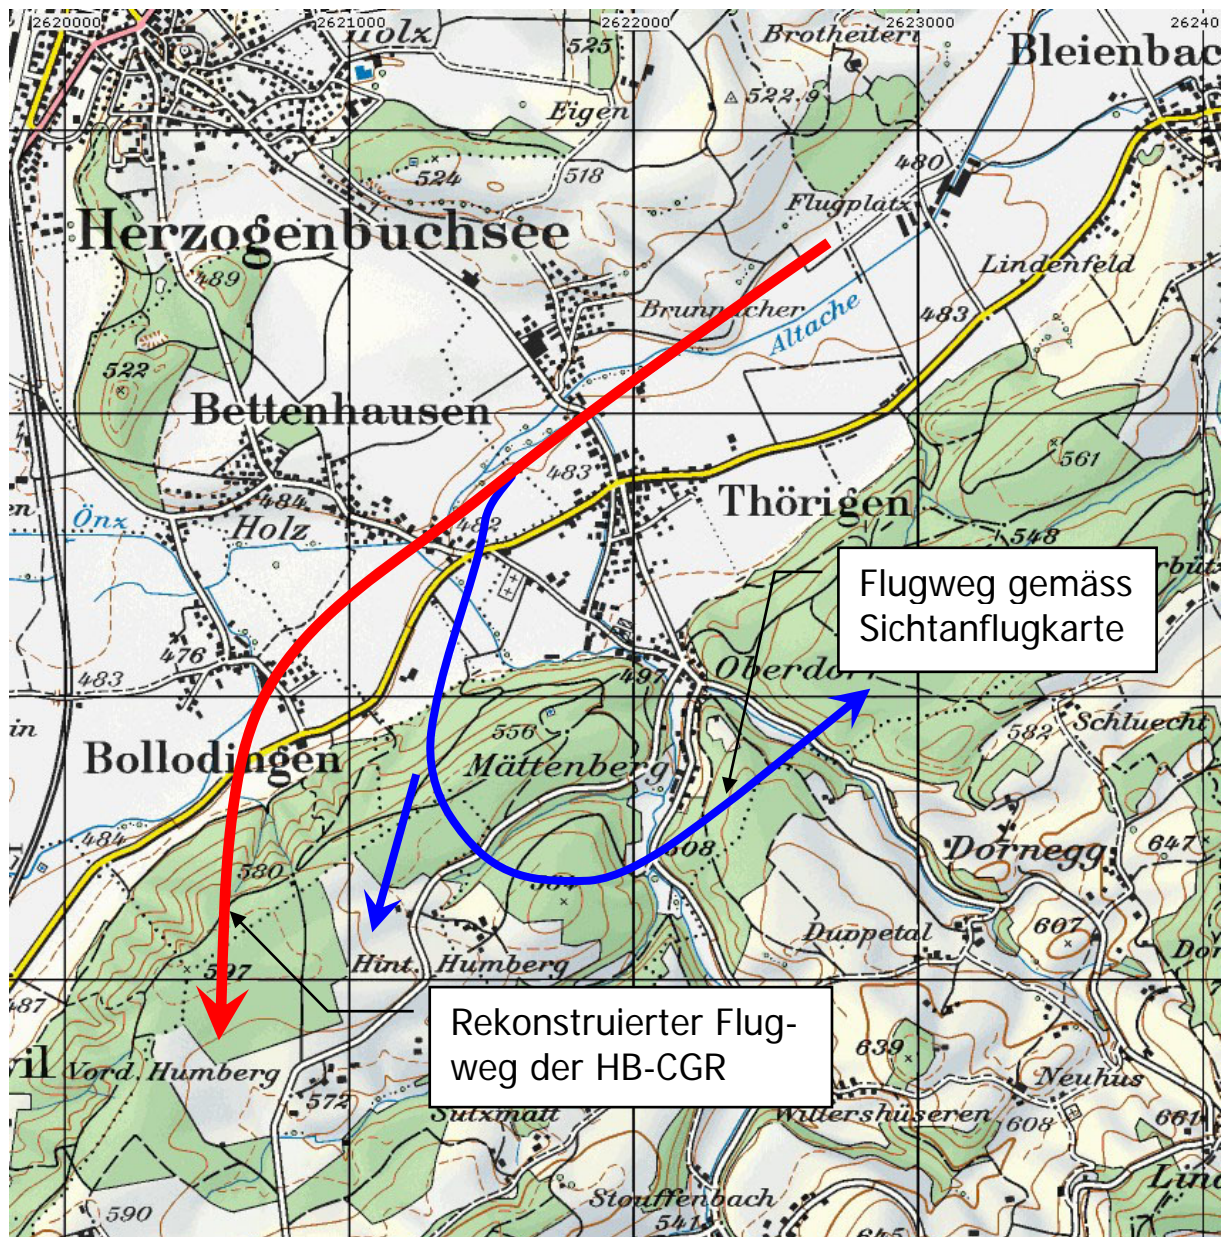
Anlage 1

Am 23. Juni 2003 ungefähr um 10:30 Uhr beobachtete ein Bewohner von Bolloddingen einen Teil des Abfluges eines Flugzeuges Cessna 172 RG vom Flugfeld Langenthal. Insbesondere fiel dem Augenzeugen auf, dass die Maschine nicht wie eigentlich auf der Anflugkarte (*visual approach chart* – VAC) vorgesehen zwischen Bettenhausen und Thörigen gegen Süden abdrehte, sondern in geringer Flughöhe mit einem südwestlichen Kurs bis über Bolloddingen hinaus flog. Anschliessend beobachtete er, wie das Flugzeug eine Kurve nach Süden begann und die Krete des Humberts nur knapp überfliegen konnte.

Nach dem Unfall wurden mehrere Rekonstruktionsflüge mit einem Helikopter so durchgeführt, dass Flugweg und Flughöhe möglichst genau mit der damals durch den Augenzeugen beobachteten Situation übereinstimmten. Diese Rekonstruktion ergab, dass die Flughöhe der Maschine über Bolloddingen ungefähr 1900 ft AMSL und über der Krete des Humberts höchstens 2000 ft AMSL betragen hat.

Flugweg beim Start in Langenthal

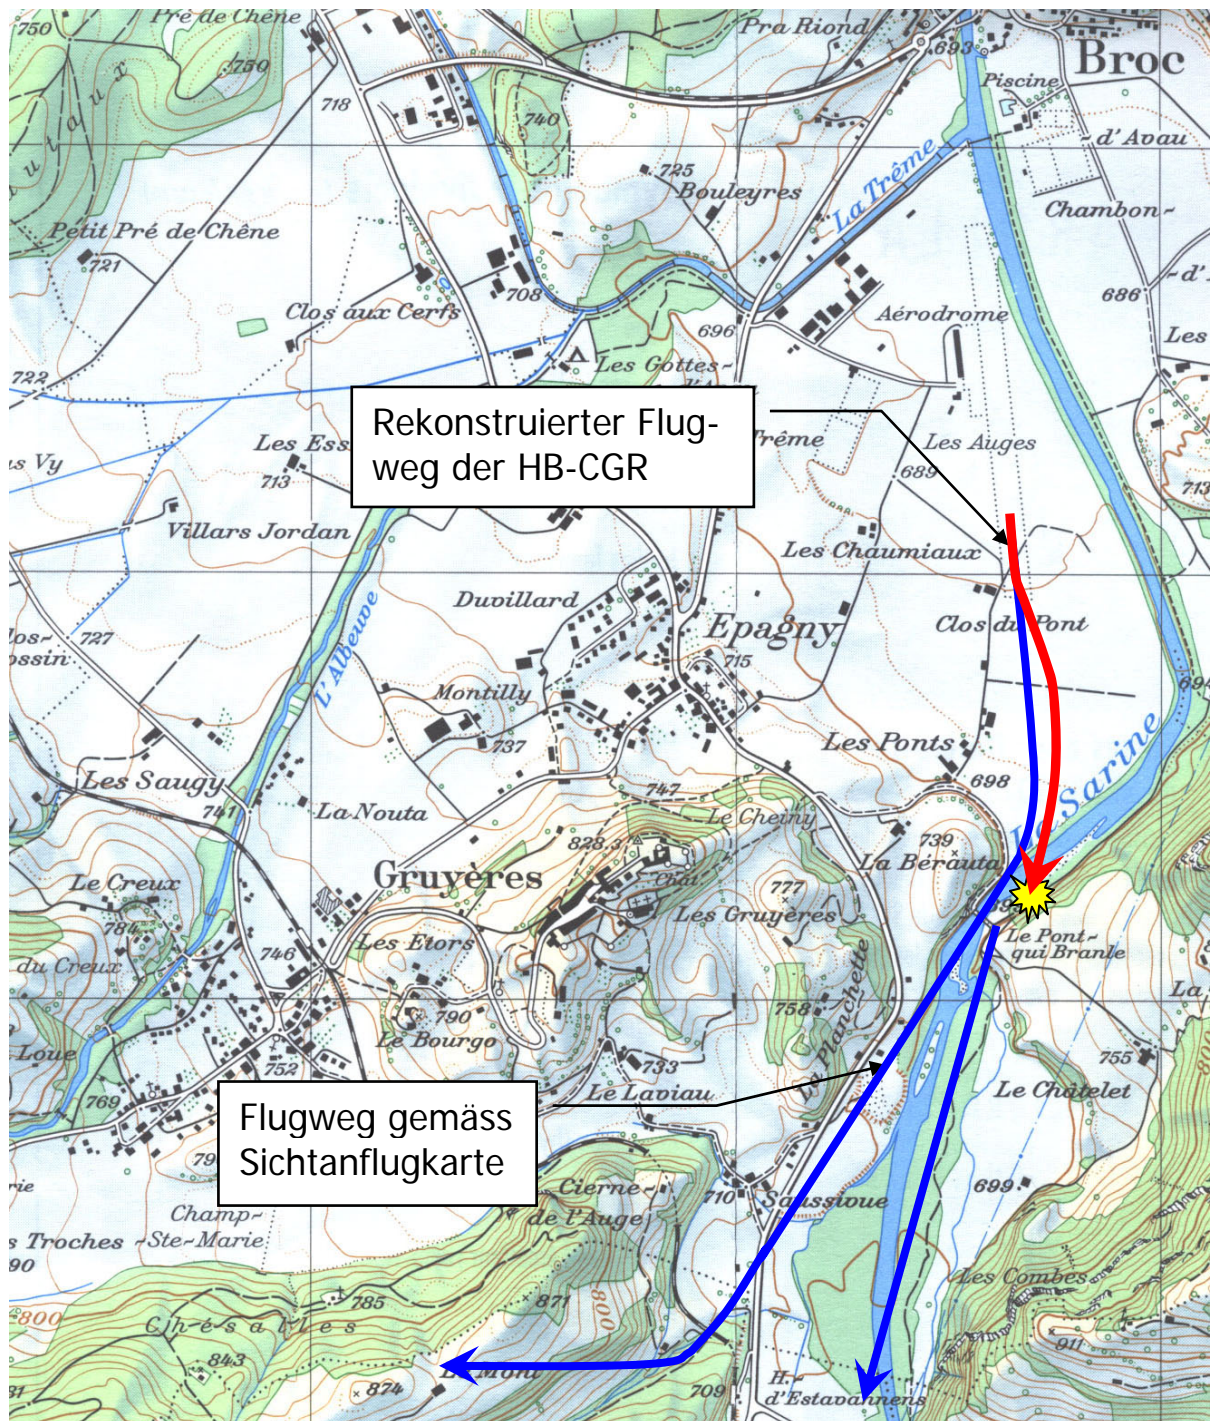
Anlage 2

Kurz nach 14:20 Uhr setzte der Pilot den Motor der HB-CGR in Betrieb und rollte wenig später zum Beginn der Piste 17 des Flugfeldes Gruyères. Ein Fluglehrer beobachtete, wie das Flugzeug während des Startlaufs in Rollrichtung nach links abdriftete und dabei fast eine seitliche Pistenmarkierung streifte. Südlich der Flugplatzgebäude hob die Maschine ab und gemäss diesem Augenzeugen dauerte es länger als üblich, bis das Fahrwerk eingefahren wurde. Nachdem das Flugzeug durch den Wind zuerst weiter gegen Osten abgedriftet war, wurde einige Sekunden später eine Korrektur des Flugweges nach Westen beobachtet. Die Maschine gewann dabei kaum an Höhe und kollidierte schliesslich in der verlängerten Achse der Piste 17 und auf einer Höhe von ungefähr 10 m AGL¹ mit den Bäumen des gegen Nordwesten abfallenden Ausläufers des Dent de Broc. Alle Insassen des Flugzeuges wurden tödlich verletzt und es entwickelte sich ein Aufschlagbrand.

Flugweg beim Start in Gruyères

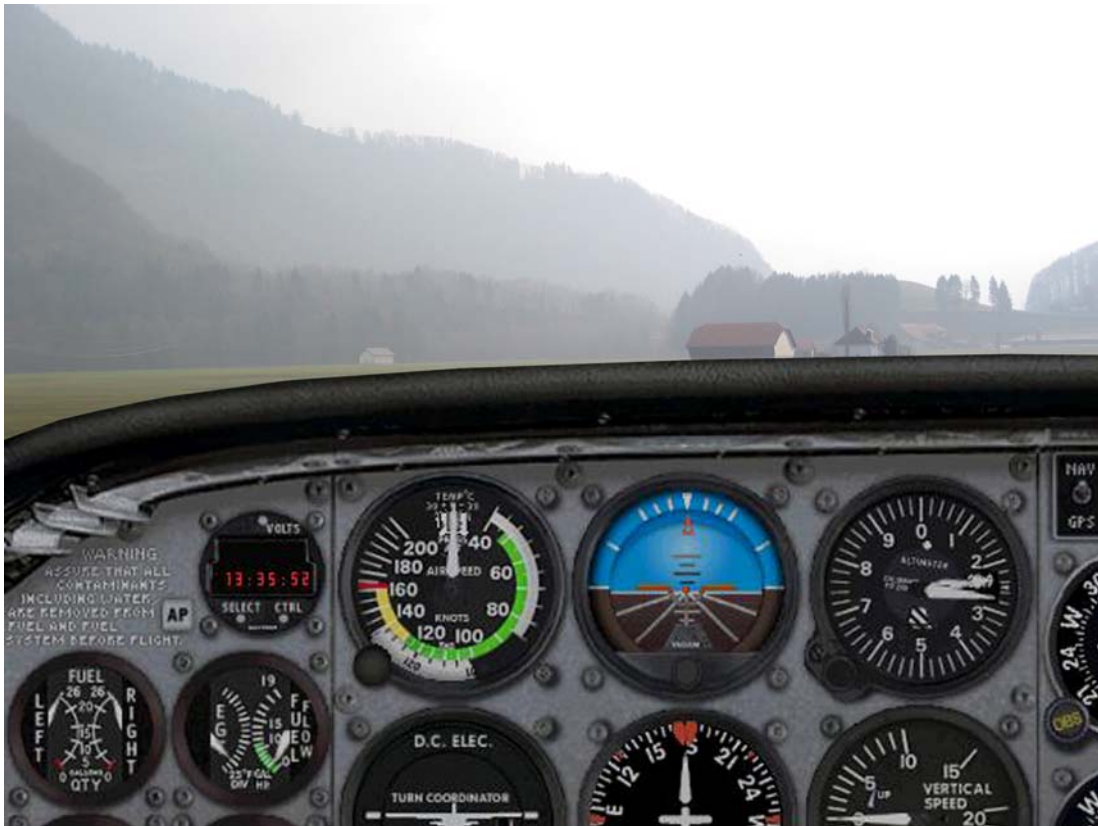
Anlage 3

Rekonstruktion: Eindruck beim Start in Gruyères

Beim Beginn des Startlaufs

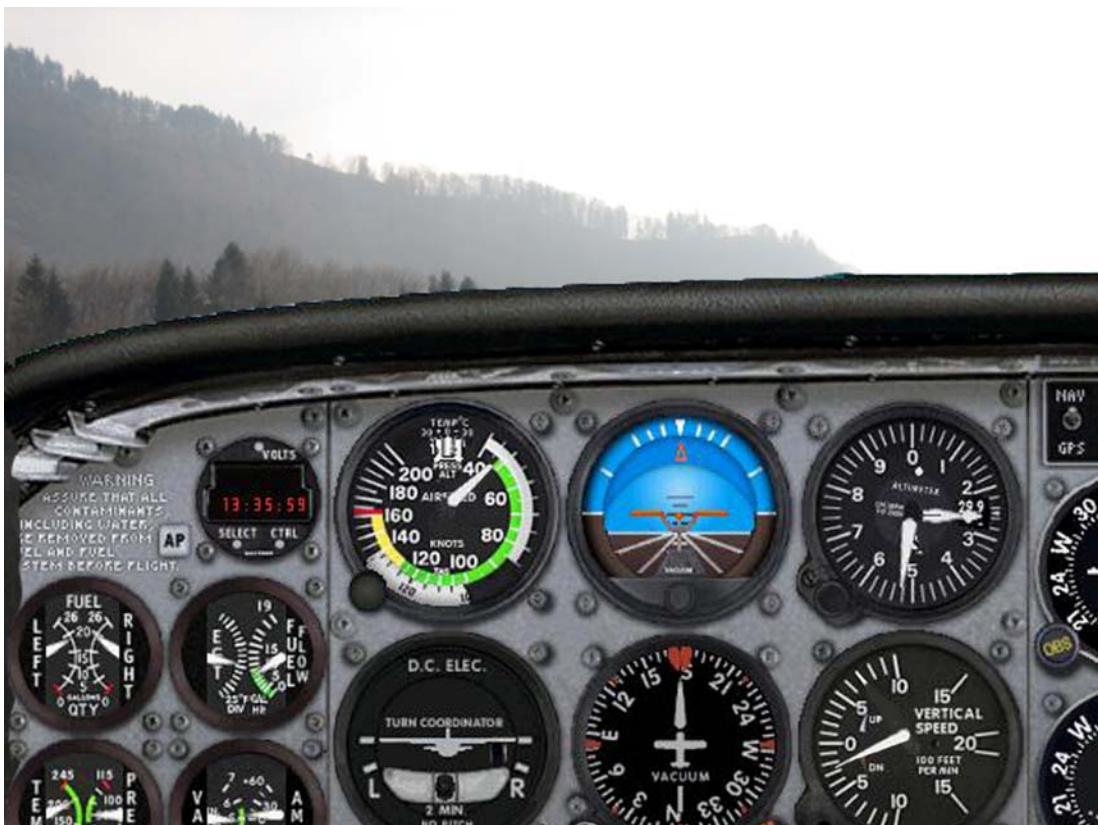
Kurz vor der Kollision

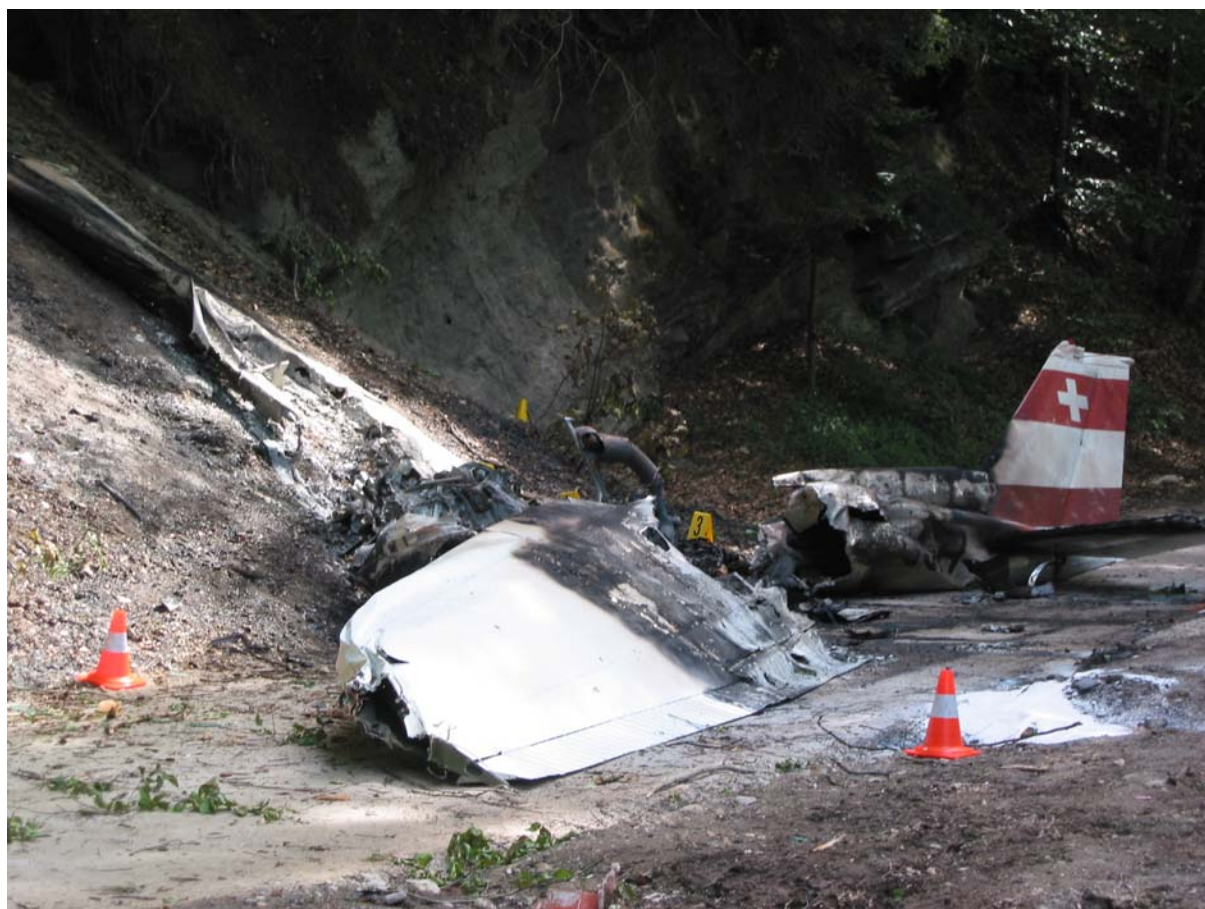
Anlage 4

Das Flugzeugwrack lag grösstenteils auf einem Waldweg, der am Fuss des nach Nordwesten abfallenden Ausläufers des Dent de Broc verläuft. Aus der Trümmelage und den Spuren an den Bäumen konnte geschlossen werden, dass die Flugbahn der Maschine unmittelbar vor der Kollision mit dem Gelände einen Kurs von 203° und eine Neigung von -19.7° aufgewiesen hatte.

Obwohl das Flugzeugwrack durch den Aufschlagbrand einen hohen Zerstörungsgrad aufwies, war die Struktur der Maschine noch zu erkennen. Einzelne Teile wie Randbögen oder Beleuchtungselemente waren beim ersten Kontakt mit den Bäumen von der Maschine getrennt worden. Es konnte festgestellt werden, dass alle auftriebserzeugenden Flächen und Steuerorgane noch vorhanden waren. Die Verformung des Propellers liess den Schluss zu, dass der Motor eine hohe Leistung abgab, als die Maschine mit den Hindernissen auf ihrem Flugweg kollidierte. Das Fahrwerk und die Landeklappen wurden in eingefahrener Position gefunden. Eine visuelle Kontrolle der noch vorhandenen Steuerseile, Umlenkrollen und Spannschlösser ergab keinen Hinweis auf eine Fehlfunktion der Steuerorgane.

Endlage des Wracks der HB-CGR
