# **Rapport Final No. 1900**

concernant l'accident

de l'avion Cessna 172 RG, HB-CGR

survenu le 23 juin 2003

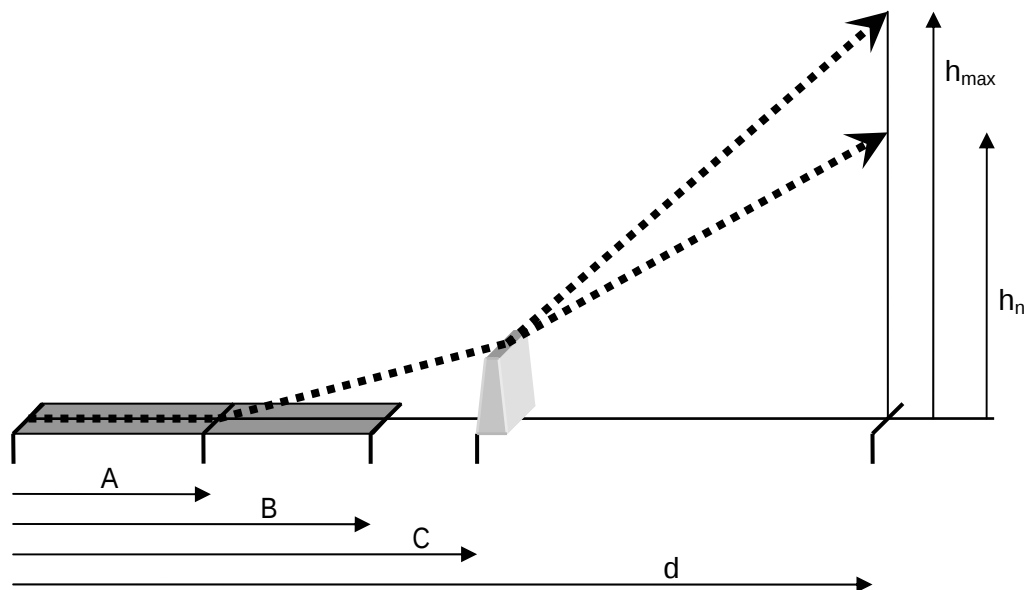
**Explications:** a: distance de roulage, b: longueur de piste disponible, c: distance de décollage pour atteindre une hauteur de 50 ft AGL, d: distance entrant en ligne de compte pour le décollage,  $h_n$ : hauteur par rapport à l'aérodrome atteignable à une distance d, lors d'un vol de montée normale,  $h_{max}$ : hauteur par rapport à l'aérodrome atteignable à une distance d, avec un vol de montée maximale.

A Langenthal, la distance d considérée pour le décollage correspondait à la distance que l'avion a parcourue depuis le début de sa course jusqu'au moment où il franchissait la crête du Humberg. Sur la carte, on a pu évaluer la distance d à 4 km. A Gruyères, cette distance d correspondait à 1.6 km, soit le trajet entre le début du roulage et l'endroit où s'est produite la collision.

En résumé, on a obtenu les données suivantes pour les décollages effectués sur les deux aérodromes:

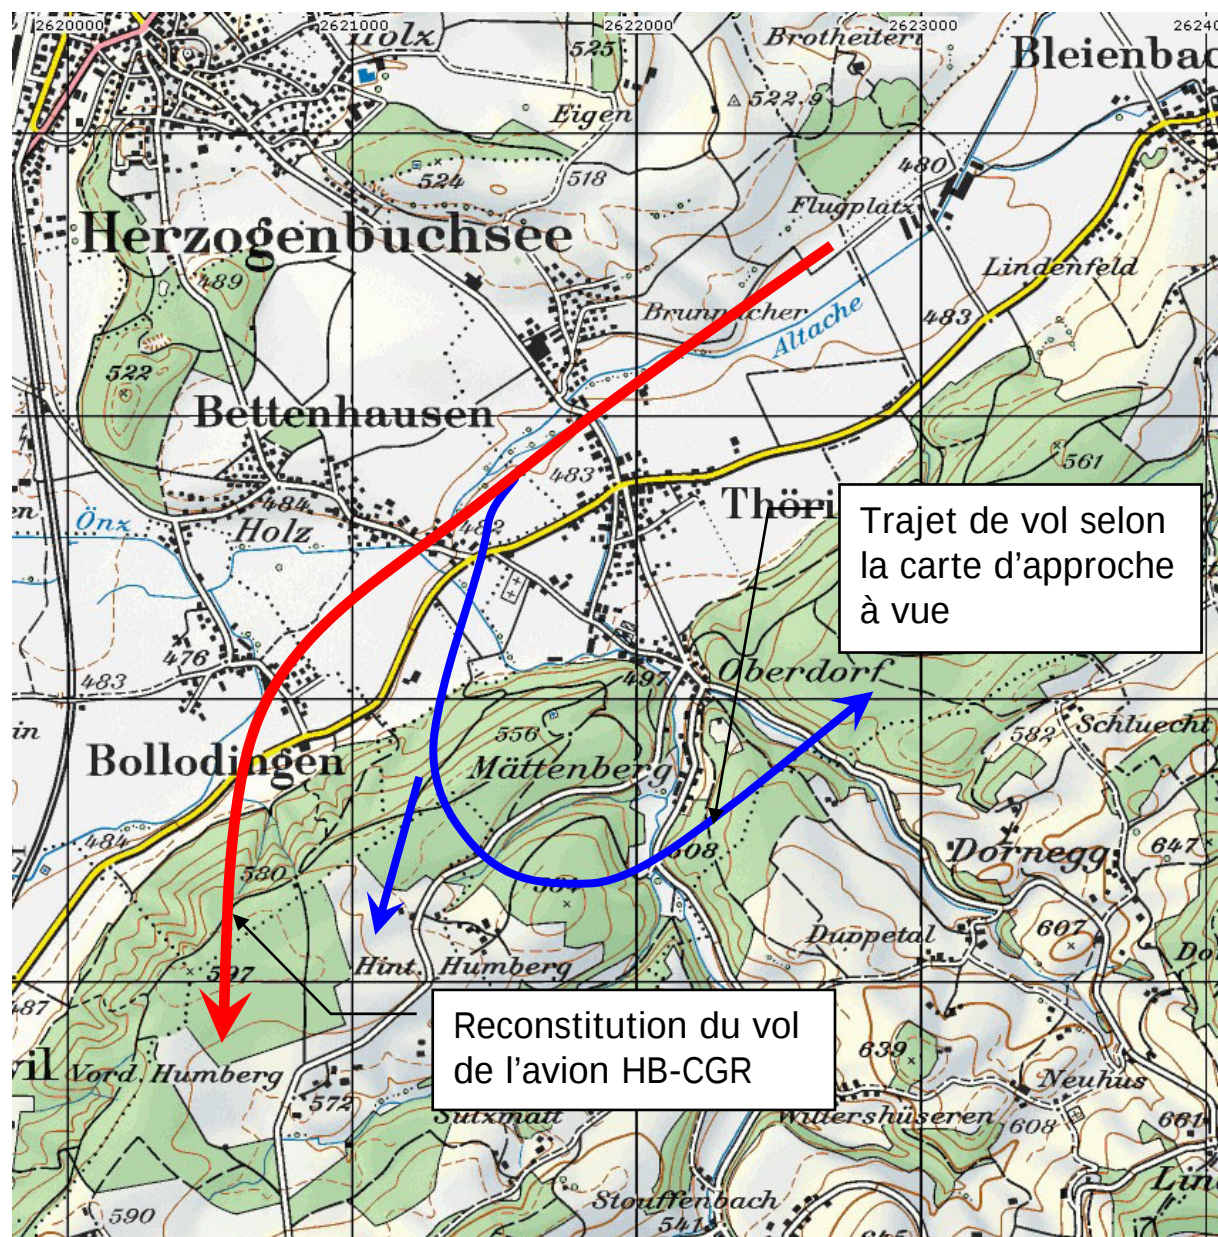
## Annexe 1

Le 23 juin 2003, vers 10h30, un habitant de Bollodingen a observé une partie du décollage d'un avion Cessna 172 RG à partir du champ d'aviation de Langenthal. Il a été particulièrement surpris par le fait qu'après le décollage, au lieu de tourner vers le sud comme prévu sur la carte d'approche à vue (*visual approach chart* – VAC) entre Bettenhausen et Thörigen, la machine volait à une faible hauteur avec une trajectoire sud-ouest jusqu'au-dessus de Bollodingen. Puis, il a observé que l'appareil commençait de virer vers le sud et qu'il réussissait juste à franchir la crête du Humberg.

Après l'accident, plusieurs vols de reconstitution ont été effectués avec un hélicoptère afin de faire concorder le plus précisément possible la trajectoire et la hauteur de vol avec la situation observée alors par le témoin oculaire. Cette reconstitution a montré que la hauteur de vol de la machine au-dessus de Bollodingen était d'environ 1900 ft AMSL et qu'elle atteignait tout au plus 2000 ft AMSL au niveau de la crête du Humberg.

Trajectoire suite au décollage à Langenthal

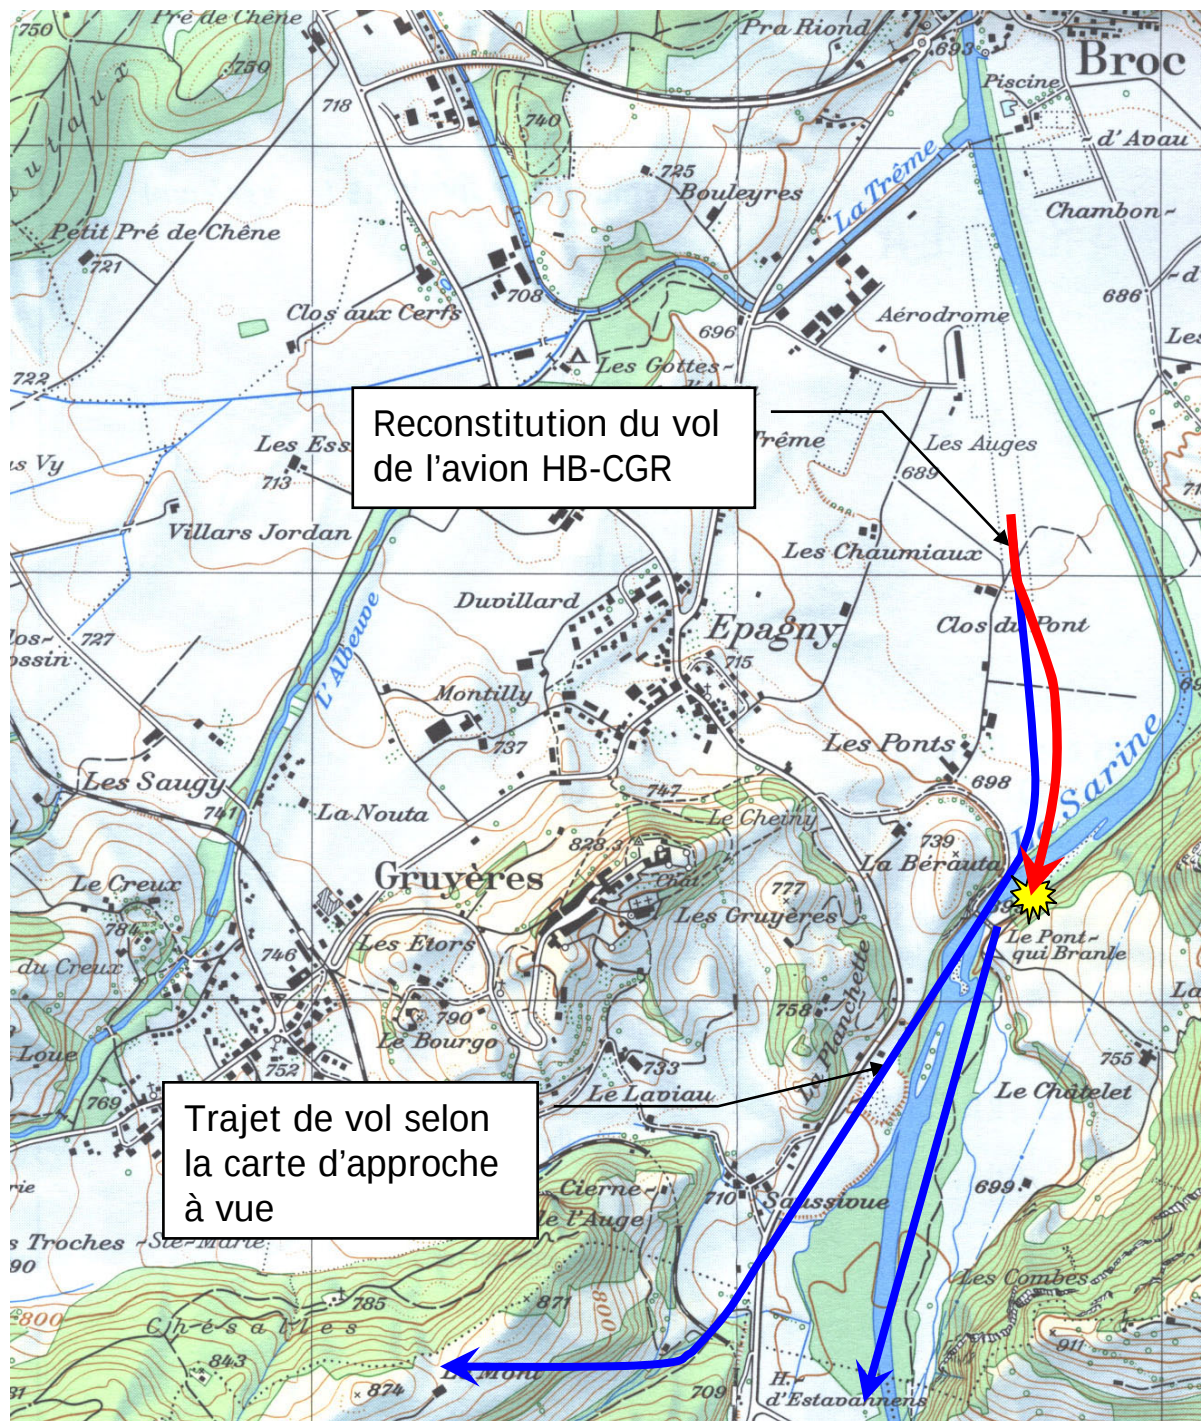
## Annexe 2

Peu après 14h20, le pilote met en marche le moteur du HB-CGR, puis roule un peu plus tard vers le début de la piste 17 du champ d'aviation de Gruyères. Un instructeur de vol observe l'appareil qui dérive vers la gauche sur la piste lors de la phase d'accélération, frôlant presque une balise latérale de la piste. La machine décolle au sud des bâtiments de l'aérodrome et, toujours selon ce même témoin, le temps nécessaire pour rentrer le train d'atterrissage semble plus long que d'habitude. Poussé par le vent, l'avion dérive d'abord encore plus vers l'est, puis on observe après quelques secondes une correction de sa trajectoire vers l'ouest. La machine ne gagne que très peu d'altitude et heurte finalement les arbres situés sur l'éperon nord-ouest de la Dent de Broc, dans le prolongement de la piste 17 et à une hauteur de 10 m AGL<sup>1</sup> environ. Tous les passagers sont mortellement blessés et l'avion prend feu.

Trajectoire suite au décollage à Gruyères

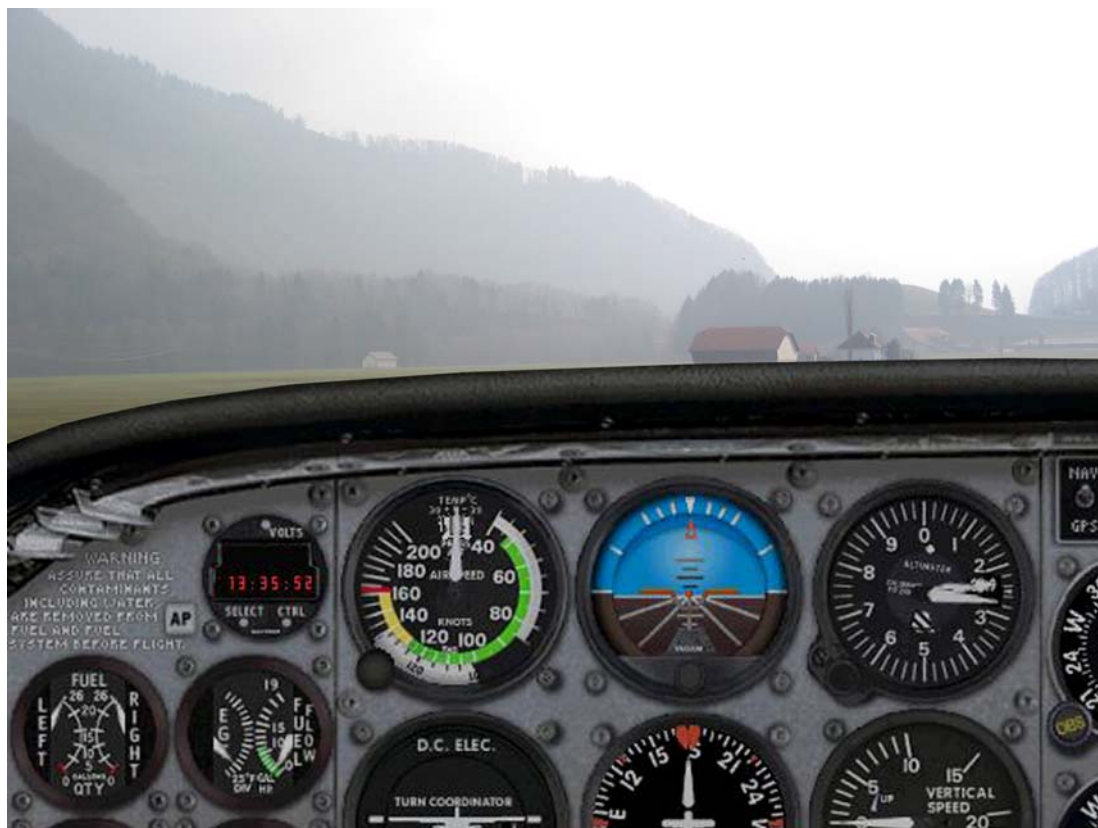
## Annexe 3

Reconstitution: impression visuelle lors du décollage

Commencement du décollage

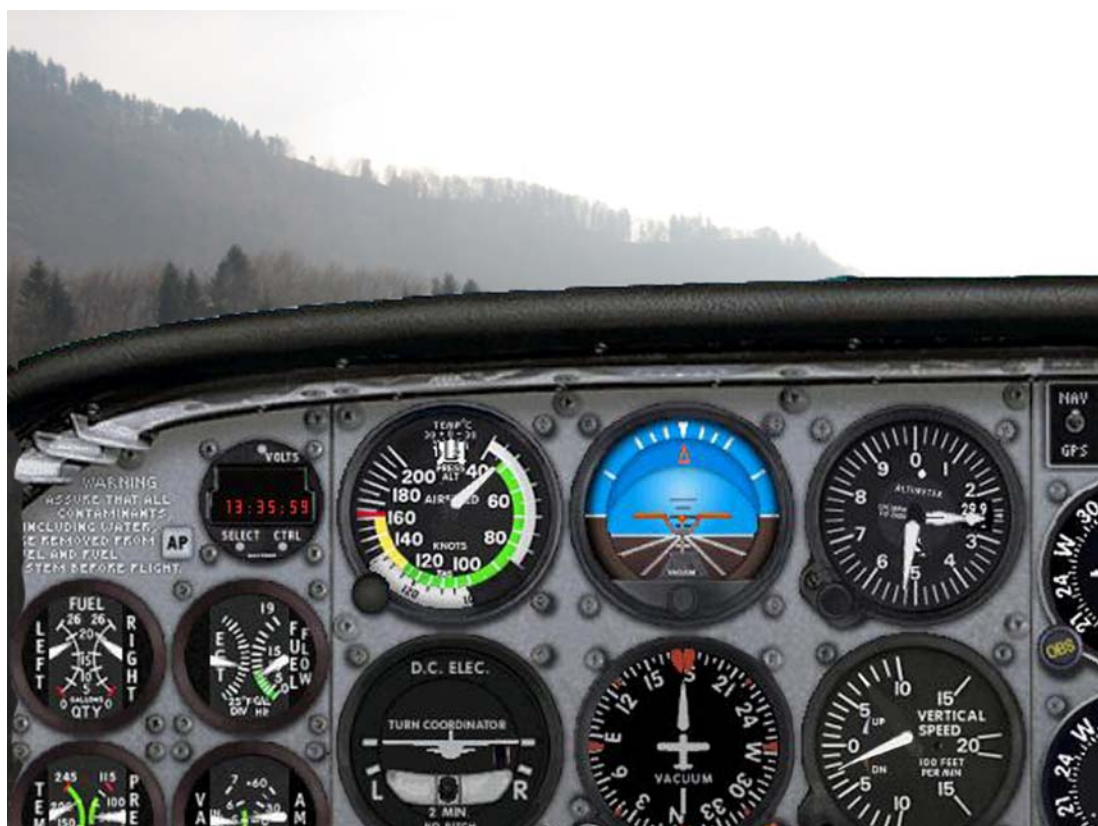
Jusqu'avant la collision

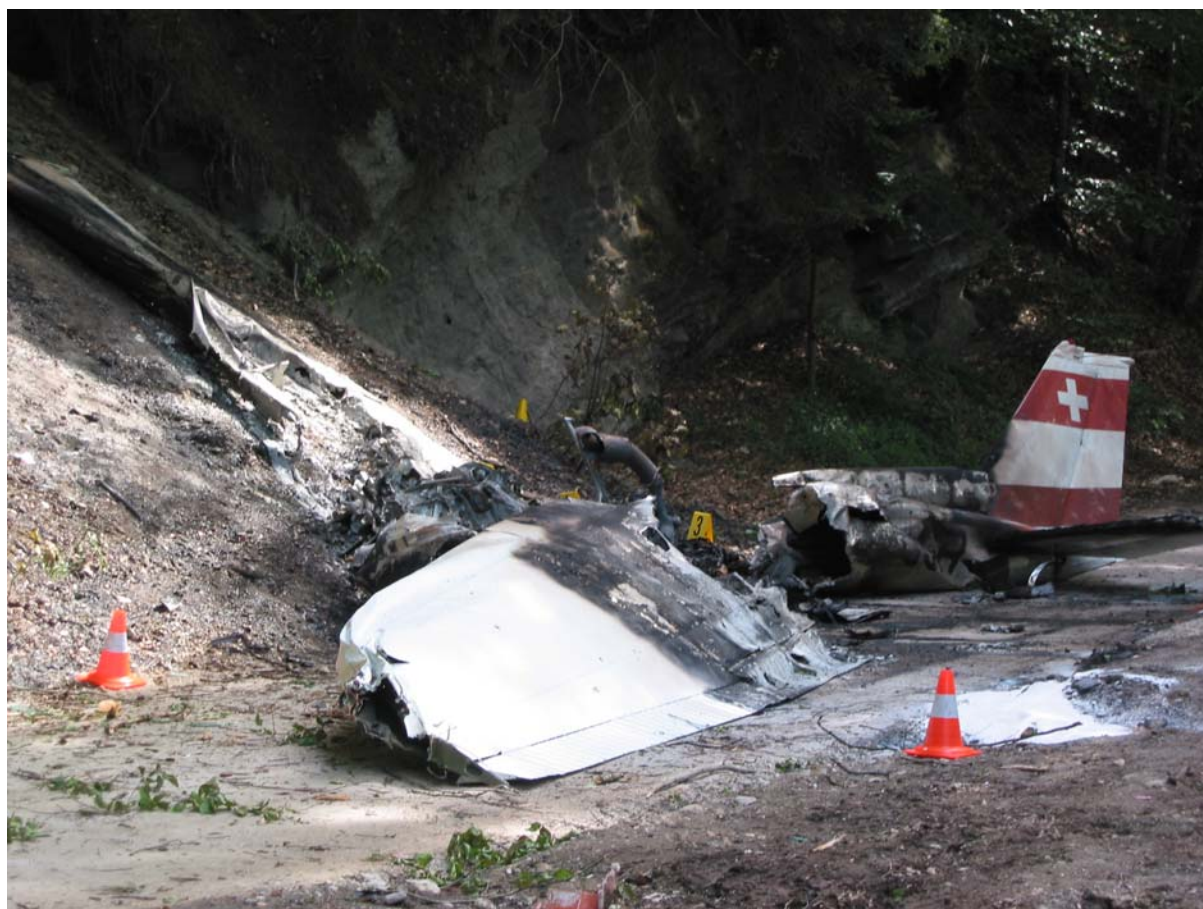
Annexe 4

La structure de la machine était encore reconnaissable, bien que très fortement endommagée suite à l'incendie qui s'est déclaré après l'impact. Certains éléments tels que les bouts d'aile ou des éléments d'éclairage se sont détachés de l'appareil sitôt qu'ils sont entrés en contact avec les arbres. On a pu constater que toutes les surfaces porteuses et les éléments de commande de vol étaient encore existants. La déformation de l'hélice laisse penser que le moteur fonctionnait à pleine puissance lorsque l'appareil est entré en collision avec les obstacles situés sur sa trajectoire. Le train et les volets d'atterrissage étaient rentrés. Un contrôle visuel des câbles, des poulies et des tendeurs n'a fourni aucune indication laissant supposer un mauvais fonctionnement des commandes de vol.

Image de l'épave HB-CGR
