Schlussbericht Nr. 1901 des Büros für Flugunfalluntersuchungen

über den schweren Vorfall
des Flugzeuges Embraer EMB 145 LR, I-EXME
betrieben durch Alitalia Express unter Flugnummer AZA 568
vom 3. August 2001
auf dem Flughafen Zürich

Schlussbericht

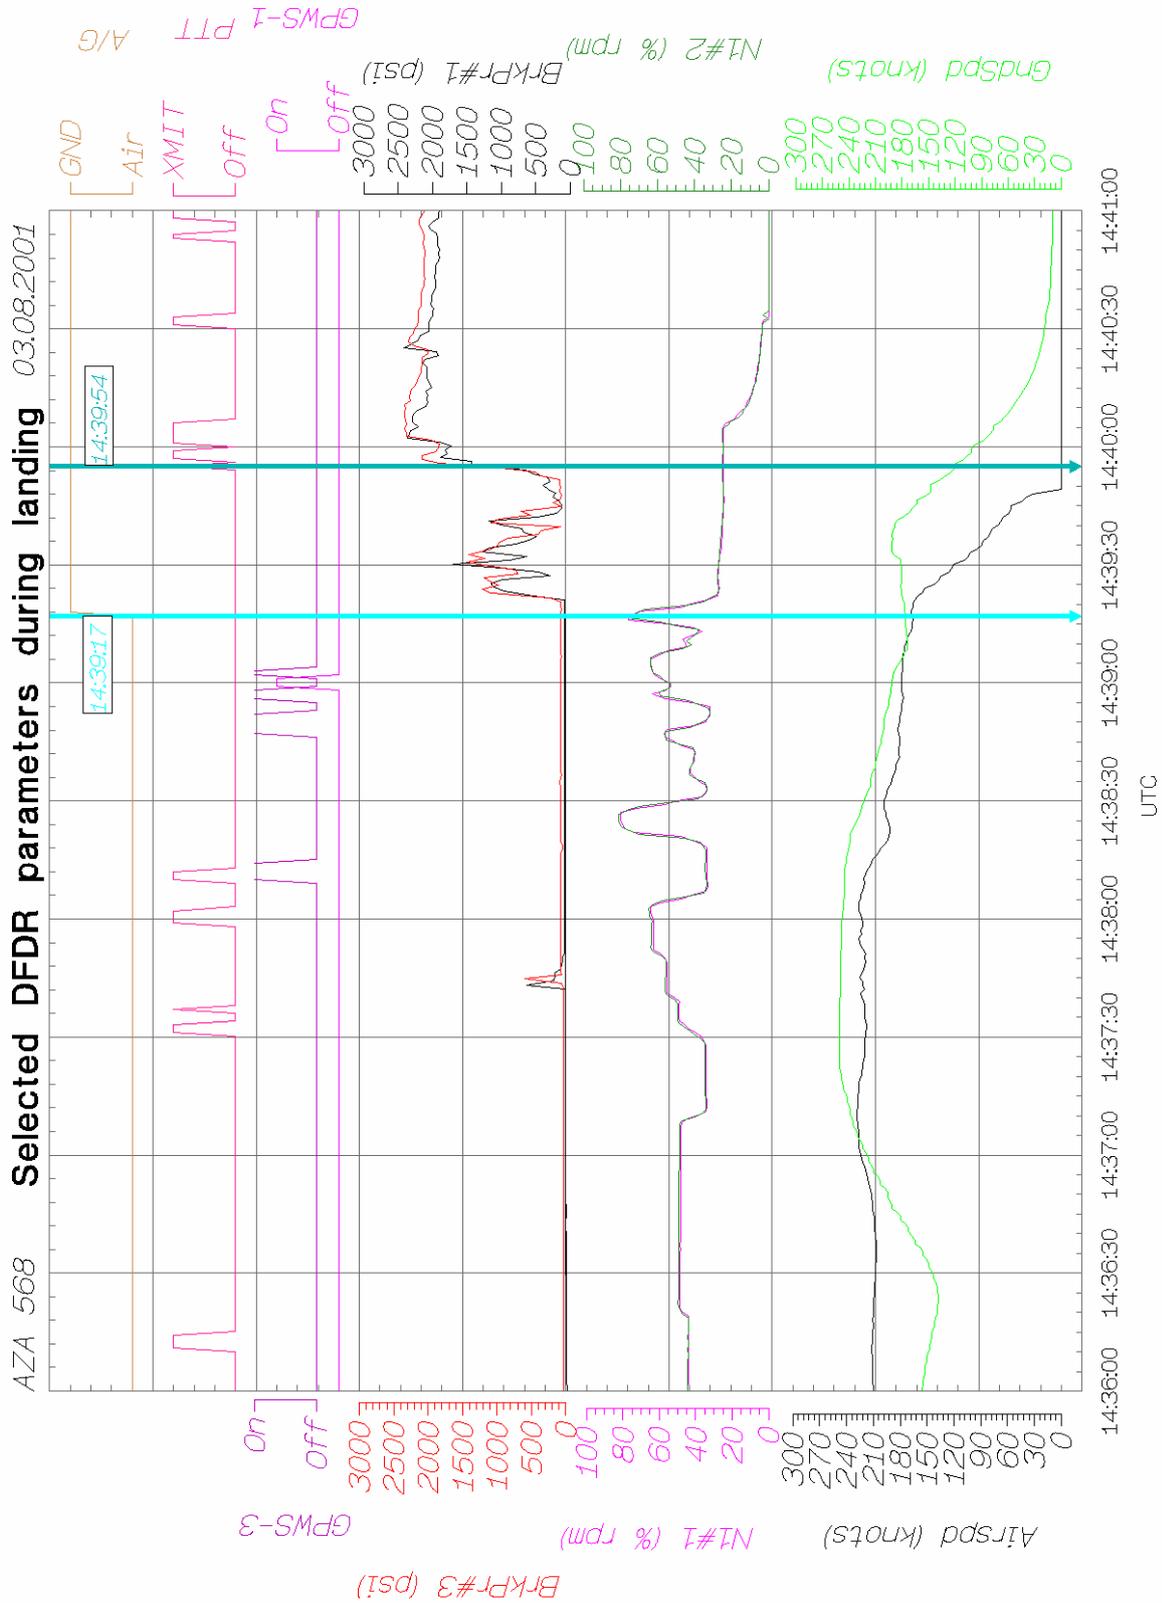
Anlage 2: Ausgewählte DFDR-Parameter

Durch den Abbruch des Durchstarts, während dem der Copilot die Leistung kurzfristig bis auf 81% N1 erhöht hatte, gewann das Flugzeug noch zusätzliche Energie. Bei einer ILS-DME-Distanz von 1.8 NM befand es sich aufgrund der kurzfristigen Vergrösserung des Lagewinkels rund 370 ft über dem *glidepath*. Die Geschwindigkeit betrug rund 190 KIAS und die Geschwindigkeit über Grund lag wegen der Rückenwindkomponente bei ungefähr 220 kt.

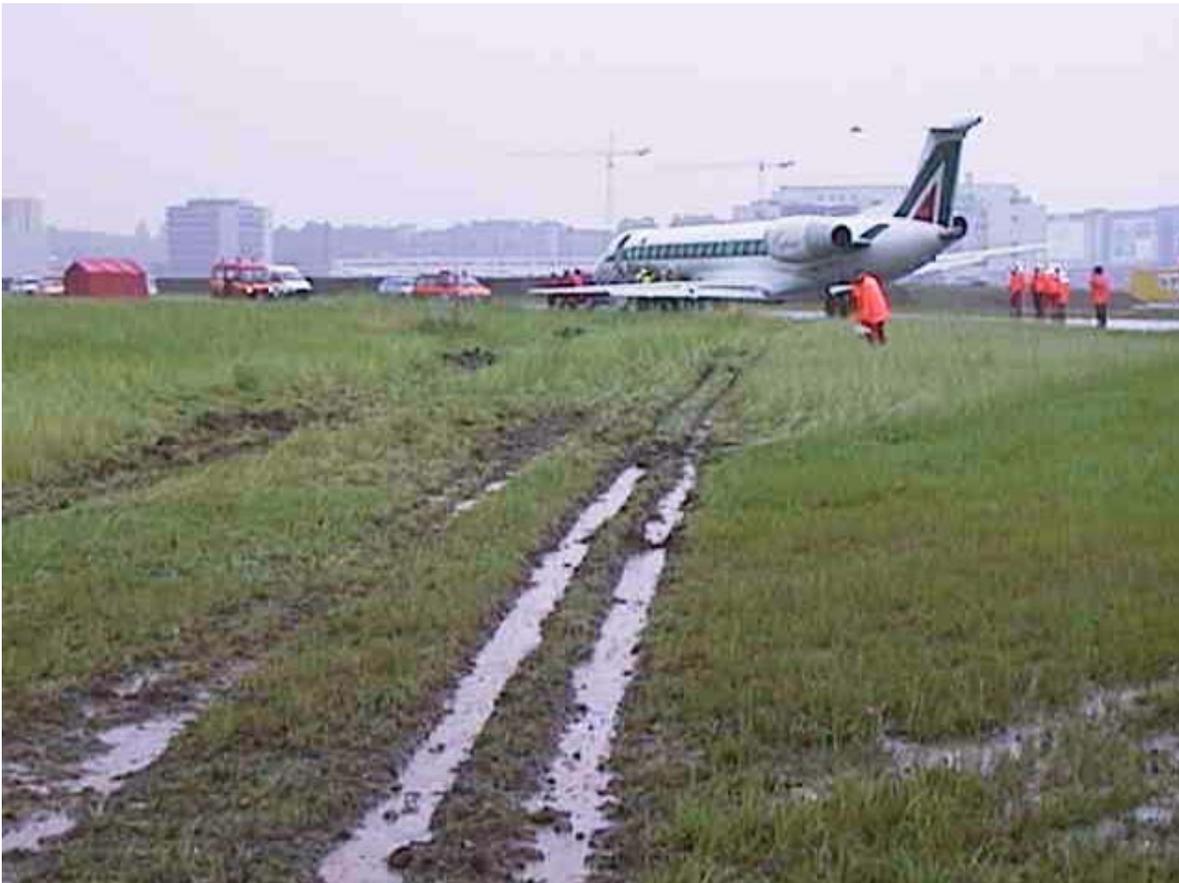
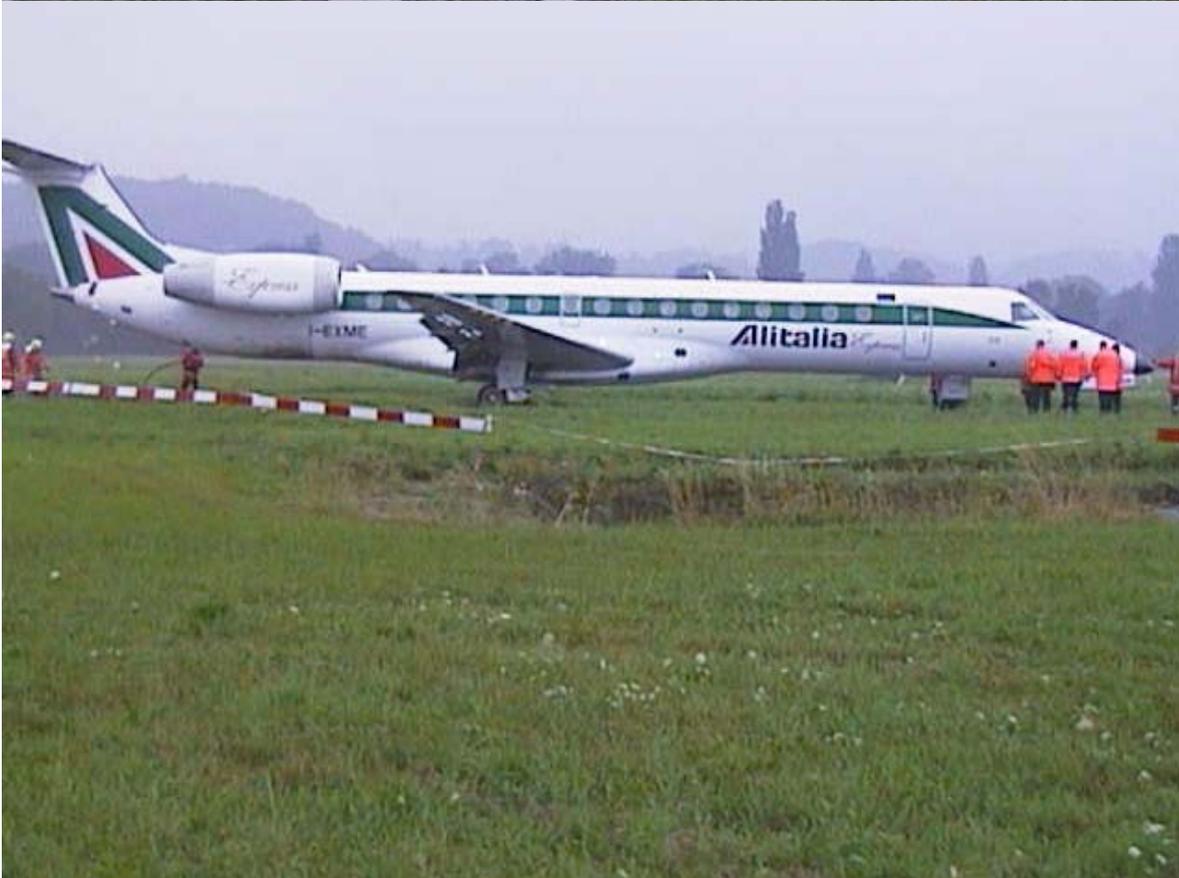
Anlage 3: Endlage des Flugzeuges

Die I-EXME setzte 18 Sekunden nach dem Überflug der *landing threshold* und zwischen 1500 und 1700 m vor dem Pistenende mit *flaps* in Stellung 22° und einer Geschwindigkeit von 167 KIAS auf der nassen Piste 14 auf. Die Besatzung versuchte die Maschine unter Verwendung der Radbremsen auf dem verbleibenden Pistenabschnitt anzuhalten. Die *reverser* konnten aus technischen Gründen nicht verwendet werden. Schliesslich war das Flugzeug noch zu schnell, um die Piste über den Rollweg H3 verlassen zu können. Mit einem Steuerkurs von rund 170° und einem Kurs über Grund von ungefähr 160° schlitterte die I-EXME bei einer Geschwindigkeit von ca. 64 KIAS über die südliche Schulter des Rollweges H3 ins Gras und kam nach ungefähr 150 m an einer Strasse innerhalb der Flugplatzbegrenzung zum Stehen.

Schweizer Koordinaten der Endlage des Flugzeuges: 685 075/257 035, Höhe 432 m/M entsprechend 1417 ft AMSL

- Es waren keine äusseren Beschädigungen sichtbar.
- Die Reifen des Fahrwerks zeigten keine Spuren von *aquaplaning*.
- Die Spuren in den Triebwerkeinlässen vor der ersten Kompressorstufe zeigten, dass die Triebwerke Erdreich und schmutziges Wasser angesaugt hatten, bevor sie stillgelegt wurden. Die Kompressorbeschaufelung selber erschien visuell unbeschädigt.

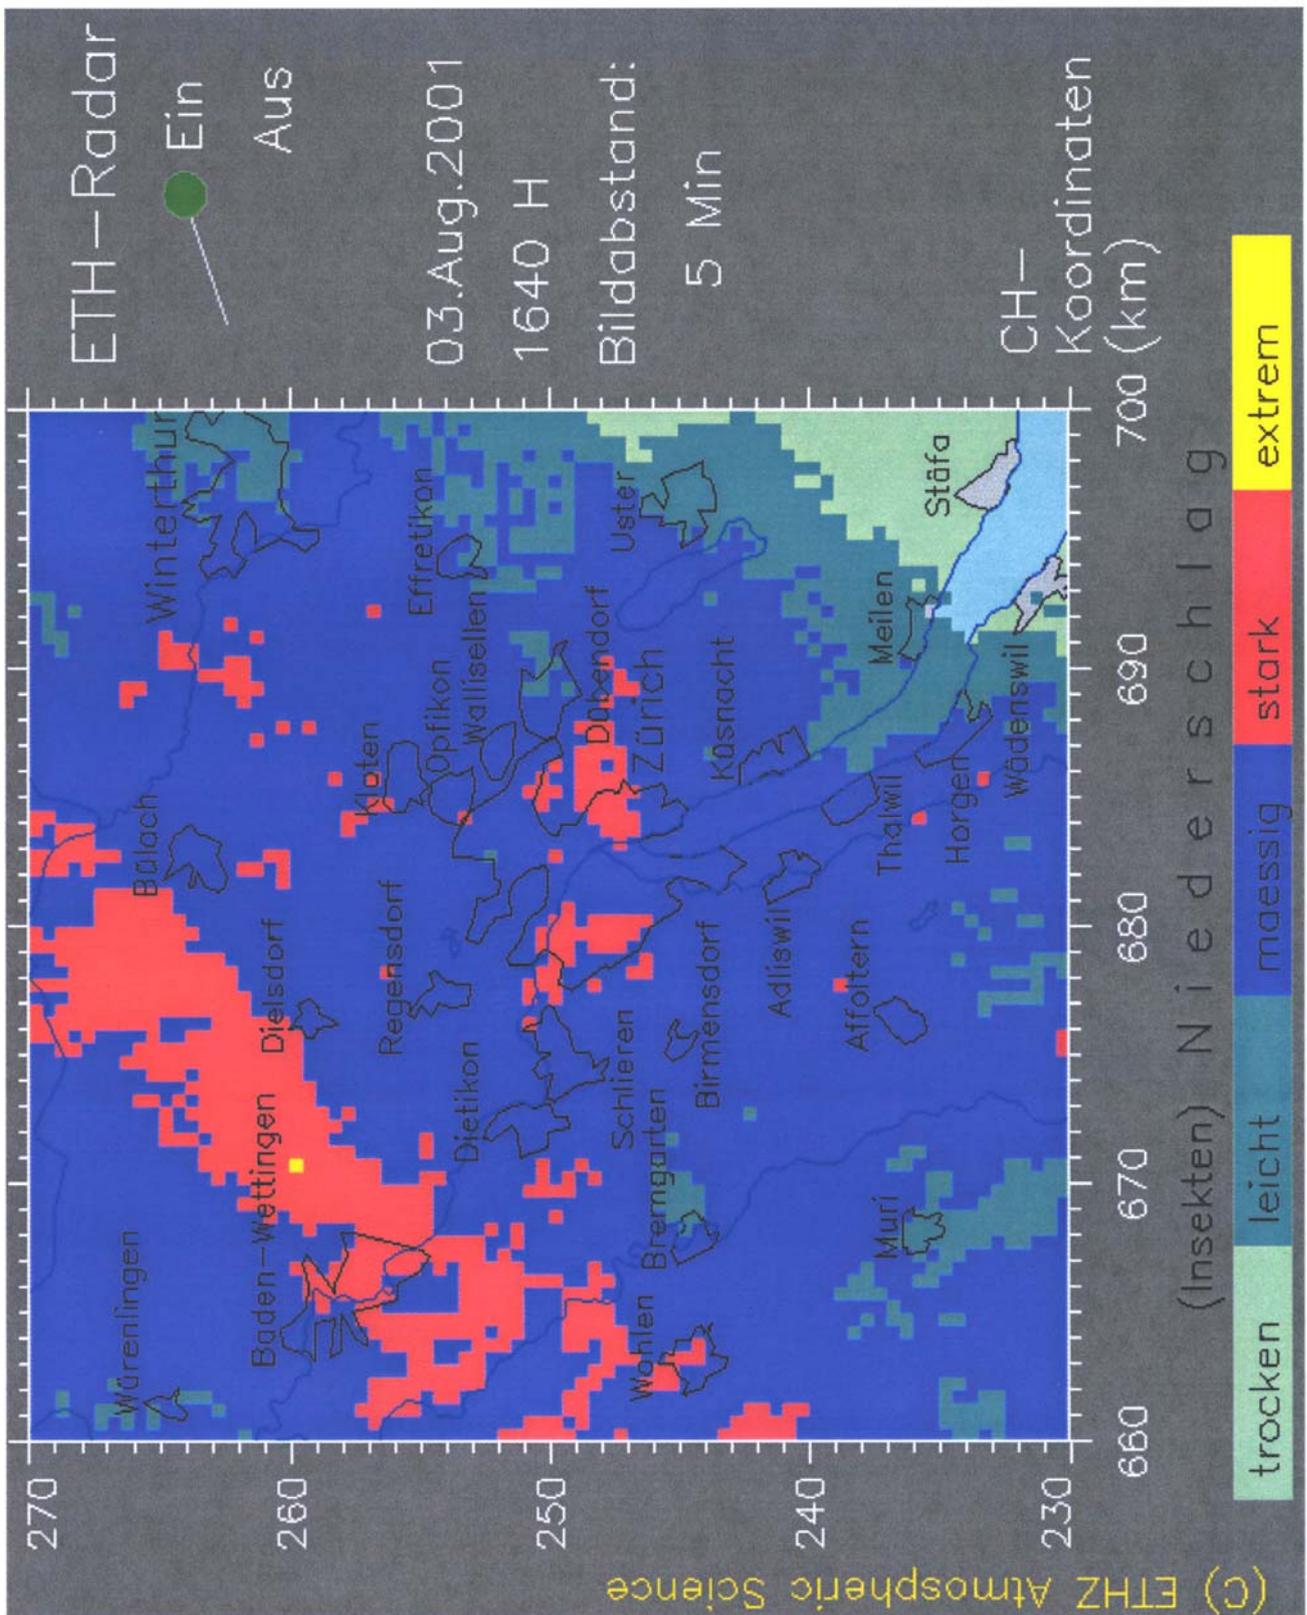
Anlage 4: Bild des Doppler-Wetterradars der ETH von 14:40 UTC

Zusätzlich zu den Daten des Schweizer Radarbildes von MeteoSwiss, das aus den Messungen der drei Wetterradarstationen La Dôle, Albis und Monte Lema zusammengestellt wird, konnten im vorliegenden Fall die Aufzeichnungen des Doppler-Wetterradars des Instituts für Atmosphärenphysik der ETH Zürich auf dem Höggerberg verwendet werden (vgl. Anlage 4). Auf dem Bild von 14:40 UTC ist ein Niederschlagsband erkennbar, das sich von Wettingen über die Lägern bis nach Eglisau erstreckte. Vereinzelt kleine Regenzellen lagen über Kloten und Zürich und westlich von Winterthur. Über der Lägern traten stellenweise starke Niederschläge auf.
