Schlussbericht Nr. 1902

des Helikopters Eurocopter France / Aerospatiale AS350B2, HB-XJC

vom 30. April 2002

Heliport Zermatt, Gemeinde Zermatt / VS

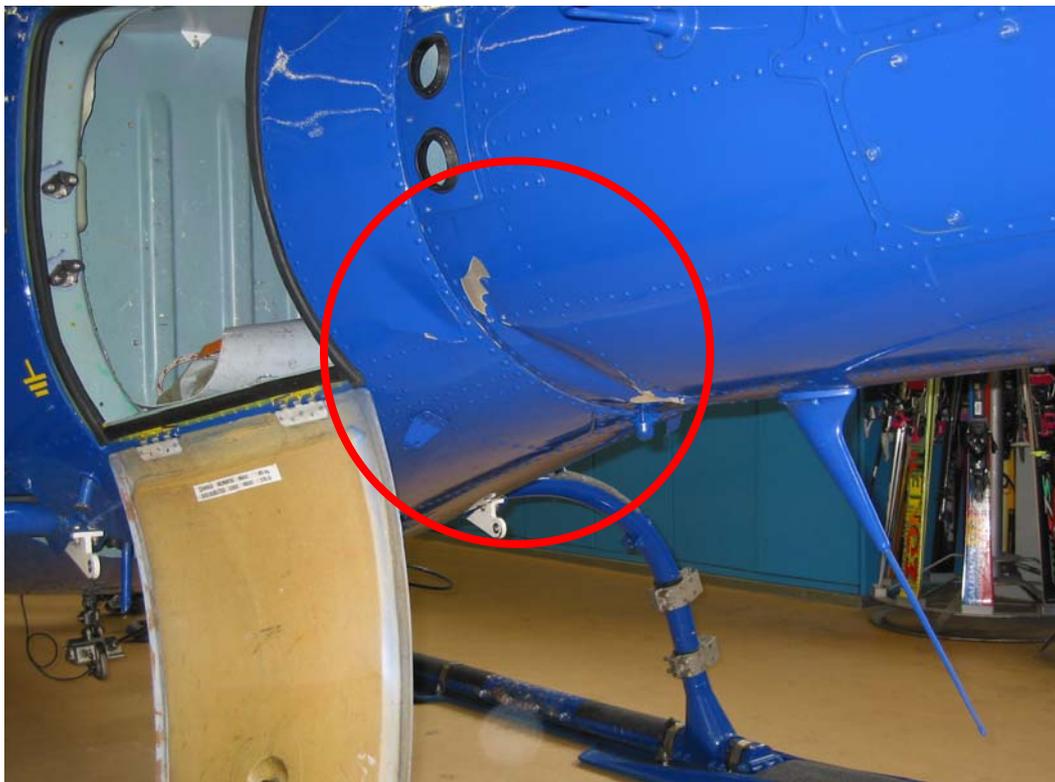
Nach der Übernahme des Helikopters auf dem Heliport Zermatt startete der Pilot das Triebwerk. Nachdem der Anlassvorgang abgeschlossen war und der Pilot sich zum Start bereit machte, verspürte er starke Vibrationen mit Bodenresonanz. Augenzeugen vernahmen einen aufheulenden Lärm. Der Helikopter hob unkontrolliert ab. In ungefähr 1 m über Grund nahm der Pilot die Leistung zurück und die Maschine fiel wieder auf den Boden. Dabei drehte sich der Helikopter ca. 90° um seine Hochachse nach rechts und landete hart auf den Kufen. Ein sichtbarer Schaden wurde am Übergang Rumpf/Heckausleger festgestellt.

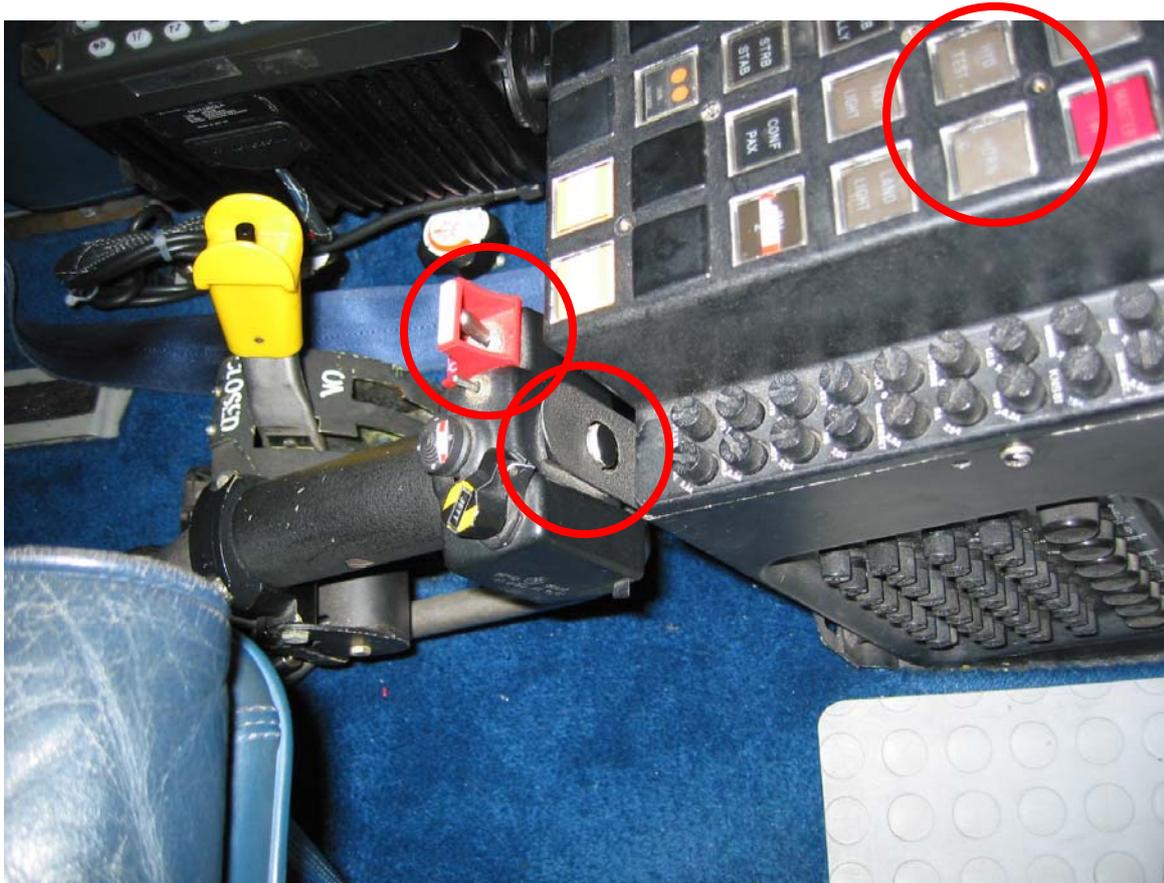
hyd press isolation switch, collective mit der Fixationslasche, pushbutton hyd test und pushbutton horn

Der *hydraulic accumulator test (console pushbutton)* und vor allem der *hydraulic pressure isolation check (collective switch)* erzeugen Druckstöße in der Steuerung. Dies kann in Verbindung mit allgemeinen Erschütterungen des Helikopters zu einem unbemerkten Aushängen des *collective* bei abgenützter oder nicht vollständig eingehängter Fixationsvorrichtung bzw. einem schnellen unbemerkten Ansteigen des *pitch* bei nicht arretiertem *collective* führen. Werden beim *hydraulic accumulator test* durch zu viele und zu grosse Steuerbewegungen die Akkumulatoren ganz geleert oder beim *hydraulic pressure isolation check* der *collective* nicht zusätzlich mit einer Hand gesichert, kann dies zu einem ungewollten Abheben führen.

Der *hyd test pushbutton* ist auf der *console* in der Nähe des spätestens vor jedem Start einzuschaltenden *horn pushbutton* des *aural warning systems* angeordnet.

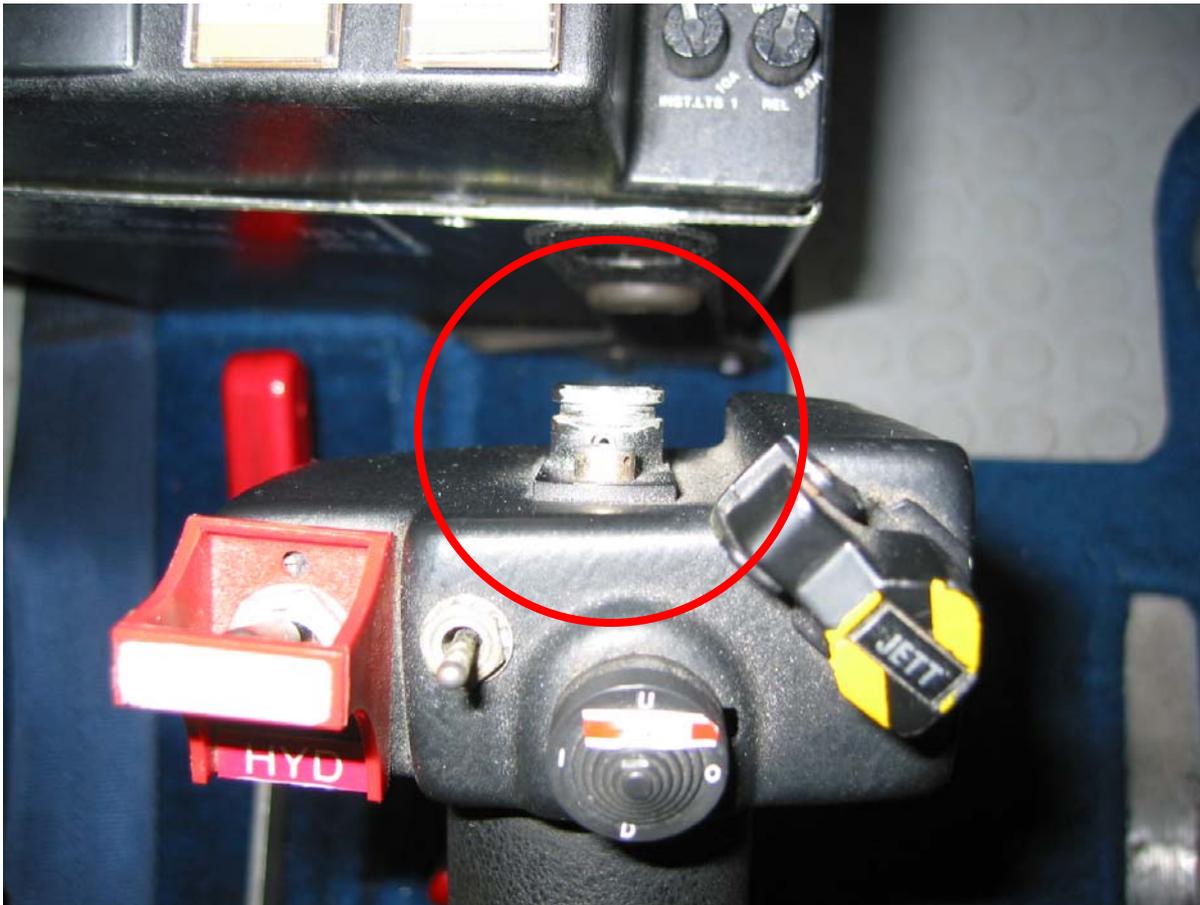
- Der Helikopter war nicht mit einem Datenaufzeichnungsgerät (Triebwerk oder Flugdaten) ausgerüstet.
- Das Mass der Einrastnuttiefe des Arretierungkopfs am *collective* betrug 0,8 mm.

- Der Helikopterhersteller veröffentlichte am 25. September 2003 das *alert service bulletin* (ASB) no. 67.00.27. Darin wird eine minimale Einrastnuttiefe von 0,7 mm gefordert.

Das Mass der Einrastnut des Arretierungskopfs am *collective* und der Fixationslasche als Gegenstück war in den vorgegebenen Toleranzen.

Einrastnut des Arretierungskopfs am *collective*
