Schlussbericht Nr. 1903

über den Unfall

der Flugzeuge Luscombe 8A, HB-DVW und

Piper J3C-65/L-4, HB-OGG

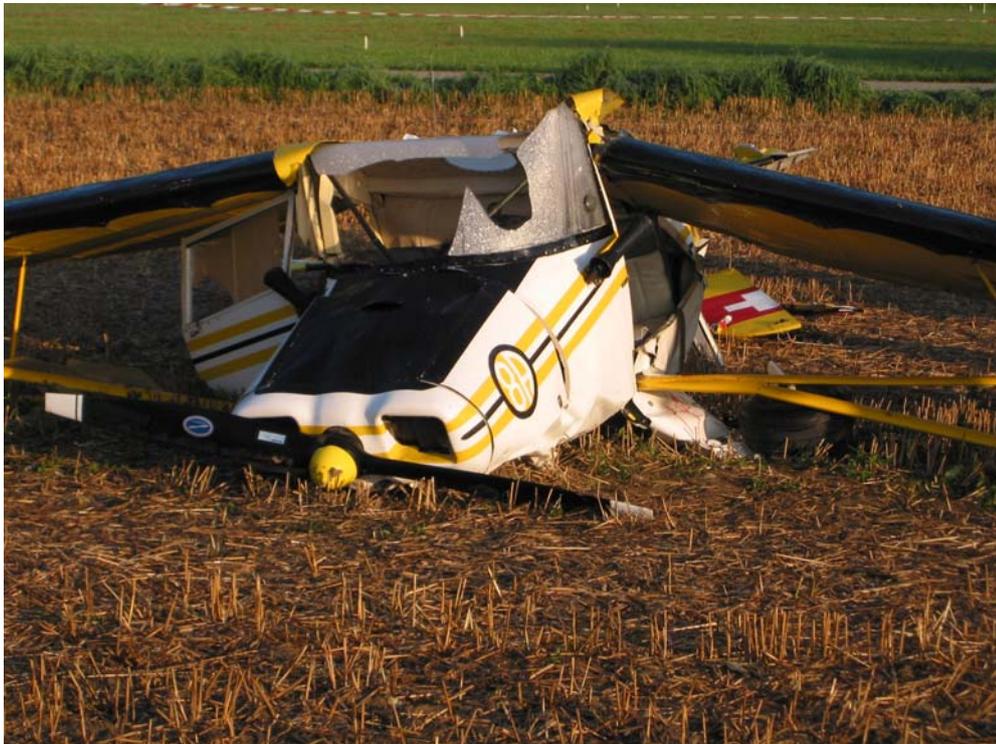
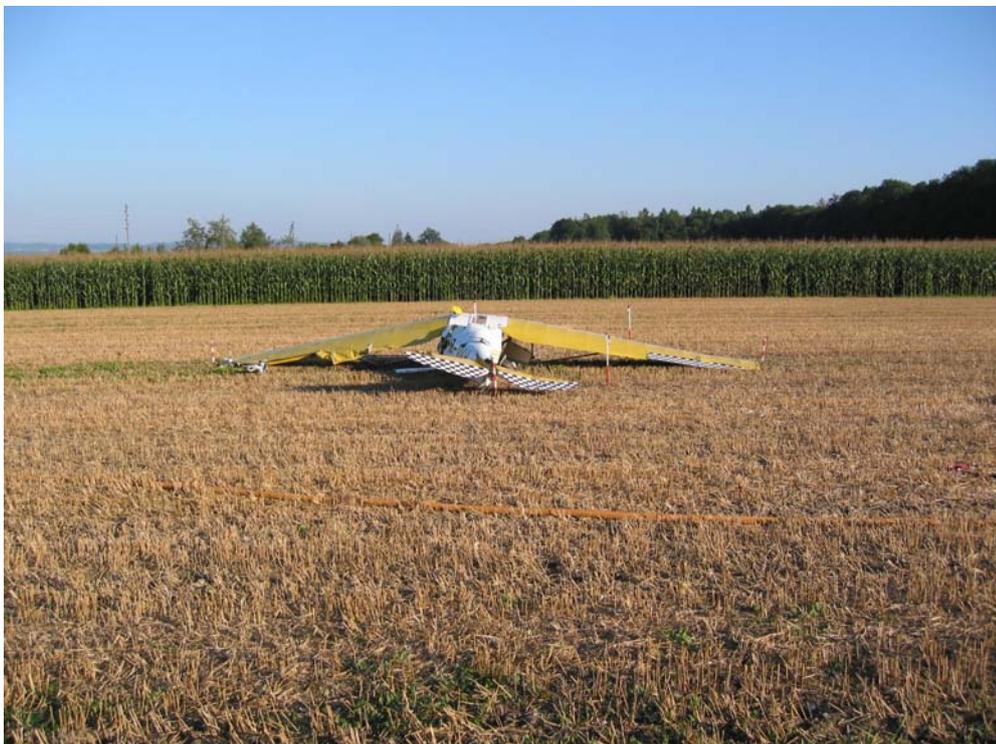
4.1 Wrack HB-DVW

- Der Rumpf war hinter der Flügelaustrittskante zu etwa 80% durchtrennt.
- Im Bereich der Funkantenne, welche bei der Kollision abgetrennt wurde, fanden sich tiefe Dellen und eine ungefähr 10 x 40 cm grosse Öffnung, vor der in Flugrichtung gesehen schwarze Spuren am Rumpf waren.

- Das Fahrwerk wurde beim Aufprall nach aussen gespreizt und teilweise in die Kabinenunterseite gedrückt.
- Das Höhenleitwerk wurde am linken äusseren Teil stark zum Rumpf hin eingedrückt. Auf der rechten Seite war es intakt mit Ausnahme von einem kleinen Knick am äusseren Ende.

- Das Seitenleitwerk wurde zusammen mit dem Ruder aus dem Rumpf gerissen und befand sich ca. 5 m rechts hinter dem Wrack im Feld.
- Der Motor wurde mit der Halterung nach unten abgeknickt.

- Der Propeller befand sich in waagrechtter Stellung und war intakt. Aufprallspuren senkrecht unter dem Propeller waren im Untergrund feststellbar.
- Beide Flügel waren nach unten abgeknickt. Die Flügeloberseite wies durch die Biegung Verformungen nach oben auf. Beide Streben waren geknickt. Am linken Flügel waren im Bereich der Austrittskante zwischen Rumpf und Querruder starke, wellenförmige Deformationen und Risse feststellbar. Der äussere Teil des linken Flügels war stark beschädigt, das Querruder zerfetzt. Vom linken Querruder waren nur noch etwa 20% vorhanden.

- Der linke Flügel ist an der Austrittskante im Bereich des Querruders beschädigt. Das Querruder ist stark beschädigt und mehrere Teile davon fehlen. Auf der Flügeloberseite sind im äusseren Bereich roter und im mittleren Bereich schwarzer Farbaufrieb sichtbar.
- Auf der Rumpfoberseite befindet sich eine quer verlaufende, längliche Beschädigung in der Beplankung. In diesem Bereich hat es viel schwarzen und roten Farbaufrieb.
- Das Blech des linken Höhenleitwerkes ist dem Ruder entlang ungefähr 50 cm nach innen deformiert. Im Zentrum dieser Deformation befindet sich ein gut sichtbarer, runder Abdruck von etwa 2 cm Durchmesser.
- Im oberen Bereich der Vorderkante des Seitenleitwerkes ist eine etwa 15 cm lange Eindellung feststellbar. In der etwa 27 cm langen Eindellung im unteren Bereich ist schwarzer Farbaufrieb sichtbar.

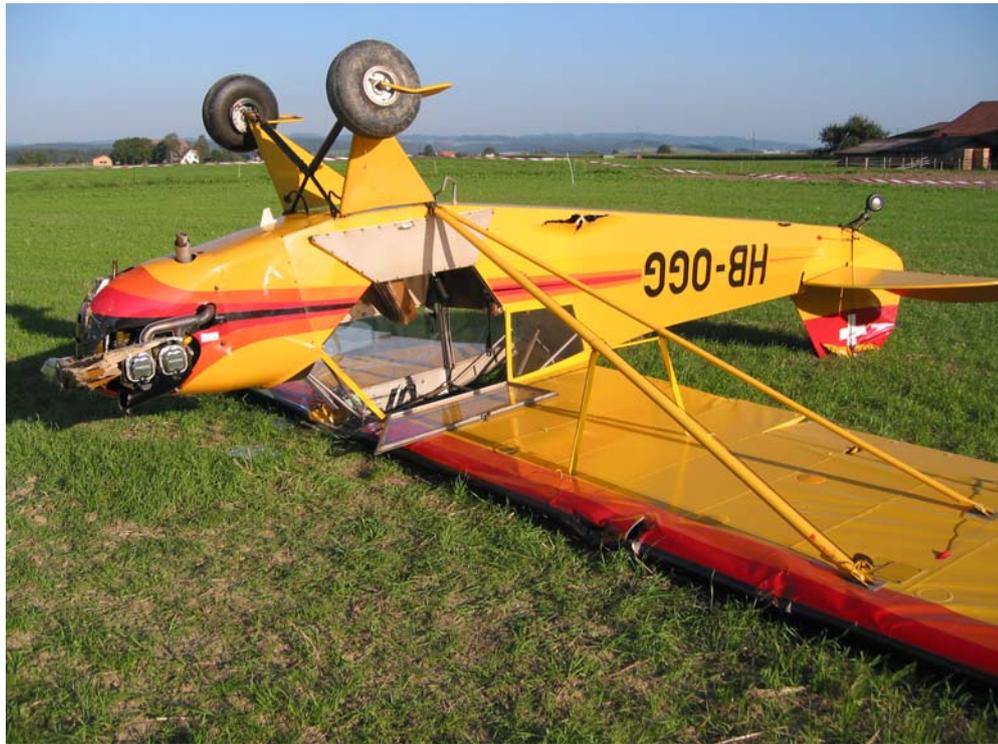
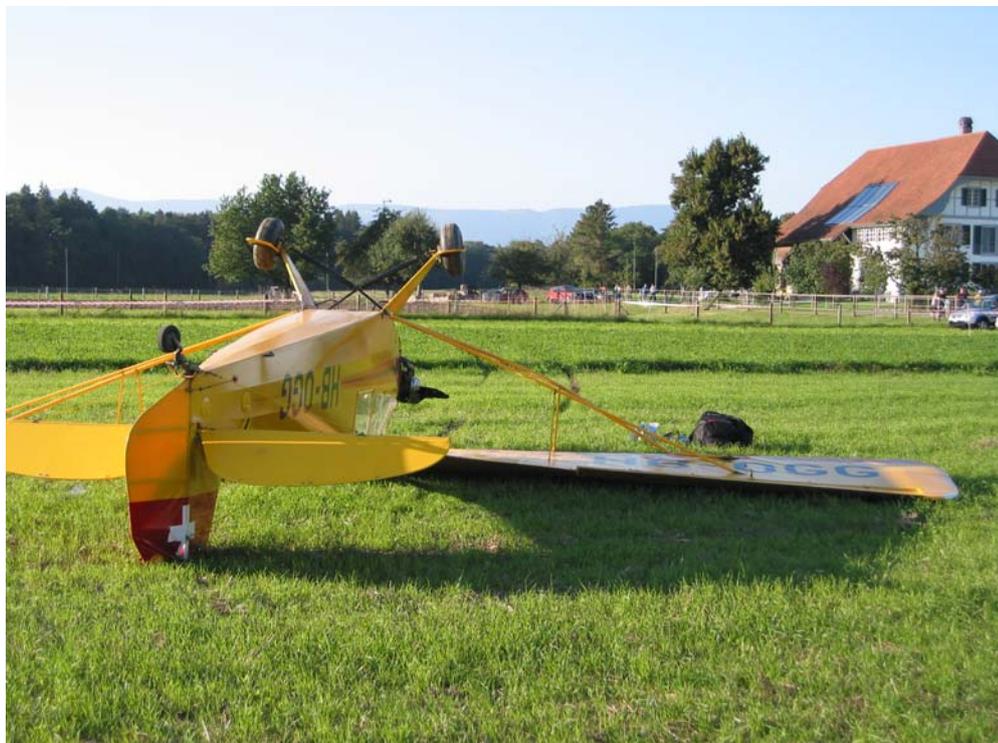
4.2 Wrack HB-OGG

- Am Fahrwerk konnte keine Beschädigung festgestellt werden.
- Das Höhenleitwerk war intakt. Das Seitenleitwerk war im oberen Bereich des Ruders durch den Überschlag eingedrückt worden. Sämtliche Ruder liessen sich einwandfrei bewegen.

- Am rechten Flügel fanden sich etwa mittig an der Eintrittskante zwei grössere Beulen mit Rissen und Farbspuren. Auf der Flügeloberseite führte dieser Schaden in einen ca. 75 cm langen Riss in Richtung Flügelaustrittskante. Die hintere Strebe wies an der Hinterseite rote Farbspuren auf.

- Beide Propeller Blattenden sind stark beschädigt. Die äusseren Holzteile sowie eine der beiden Metalleintrittskanten fehlen. Zudem ist am Propeller viel gelber Farbaufrieb sichtbar.
- Am rechten Flügel etwas innerhalb der Flügelmitte auf der Oberseite ist die Bespannung in Längsrichtung etwa über 75 cm gerissen. Auf der unteren Seite des rechten Flügels hat es im Bereich der Eintrittskante eine grössere Eindellung mit frischen Aufschürfungen.
- Am rechten Flügel etwas ausserhalb der Vorgängig beschriebenen Schadenzone finden sich auf der Unterseite im Bereich der Eintrittskante auf etwa 15 cm Länge frische Aufschürfungen. Darunter hat es auf der Vorderseite der vorderen Abstreifung des Flügels einen roten Farbaufrieb.
- An der hinteren Abstreifung hat es auf der Hinterkante roten Farbaufrieb.

- Im hinteren Cockpitbereich ist auf der rechten Seite die Bespannung auf ungefähr 80 cm gerissen. Etwa in der Mitte dieser Rissbeschädigung ist ein vertikales Rumpfrohr gebrochen und zwei nach hinten geknickt. Im Rumpfinnern liegen in diesem Bereich diverse grössere gelbe Lackpartikel.
- Am linken Flügel ist auf der Unterseite im Bereich der Eintrittskante an einigen Stellen gelber Farbaufrieb sichtbar.

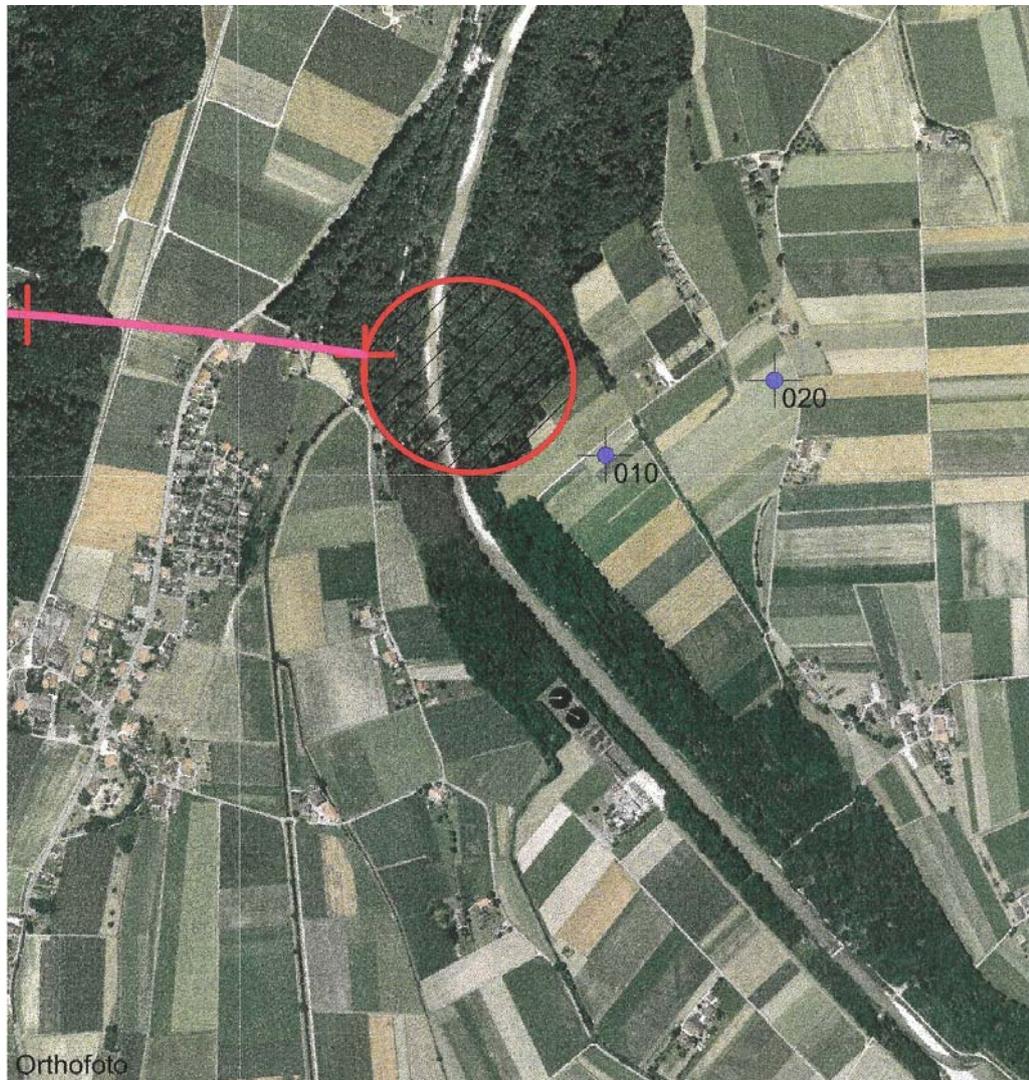
4.3 Wrackendlagen/Unfallstellen

Die Luscombe 8A, HB-DVW stürzte in ein abgemähtes Weizenfeld und befand sich in der Endlage ca. 10 m von einer kleinen Landstrasse entfernt auf dem Bauch. In ihrer unmittelbaren Nähe befanden sich kleinere Trümmerteile und das abgebrochene Seitenleitwerk.

Die Piper J3C-65/L-4, HB-OGG konnte in einer Wiese notlanden und befand sich auf dem Rücken. Radspuren unmittelbar vor dem Flugzeug deuteten darauf hin, dass die Piper auf dem Hauptfahrwerk aufsetzte und sich anschliessend nach vorne überschlug. Im Bereich dieser Radspuren fanden sich Holzteile vom bereits während der Kollision beschädigten Propeller, welche beim Überschlag des Flugzeuges im Erdreich stecken blieben.

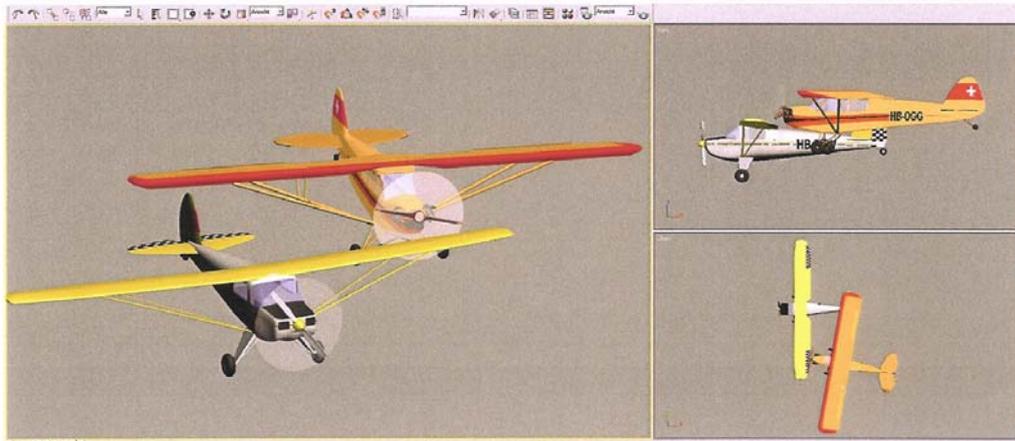
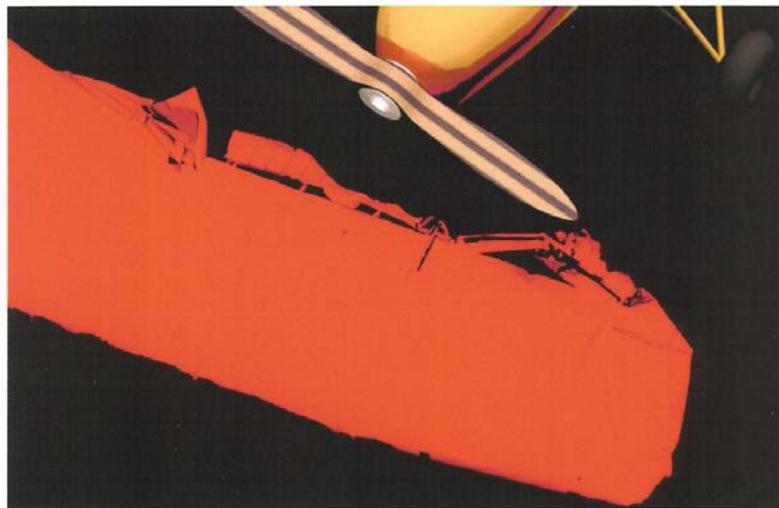
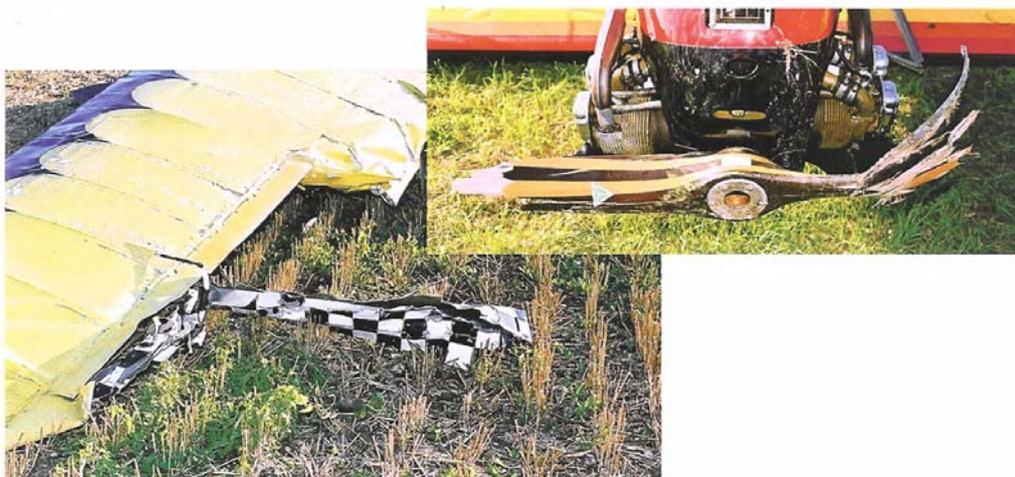
4.4 Rekonstruktion Unfallhergang – Erste Berührung

Aufgrund der Spurenüberkreuzung kann davon ausgegangen werden, dass sich bei der ersten Berührung der beiden Flugzeuge die HB-DVW vor der HB-OGG befunden hat. Dabei beschädigte der Propeller der HB-OGG das linke Querruder der HB-DVW (Anlage 5.4). In der Folge kollidierte das Leitwerk der HB-DVW mit dem Rumpf im Cockpitbereich rechts und mit der hinteren Flügelabstrebung der HB-OGG (Anlage 5.5). Dies war etwa auch der Zeitpunkt, welchen der Pilot der HB-OGG mit folgenden Worten beschrieb: *"Ich glaube auch, dass wir kurze Zeit miteinander verkeilt waren."*

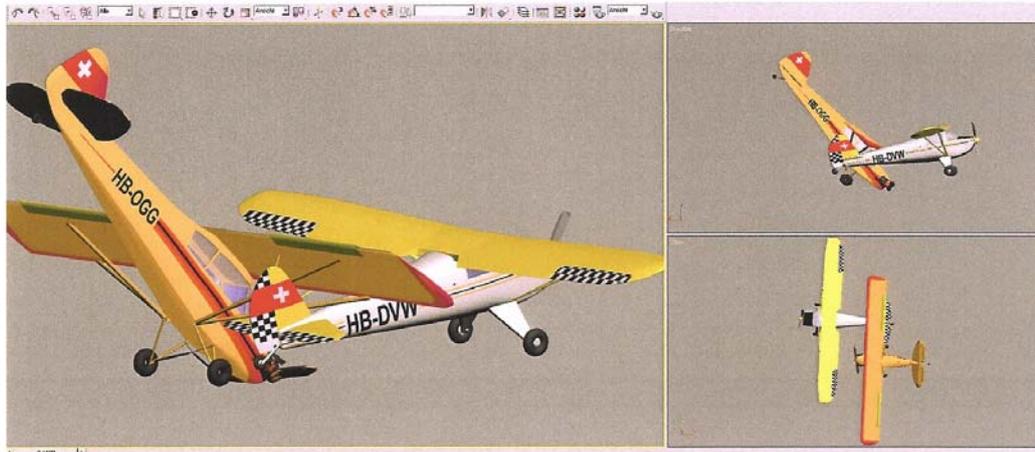
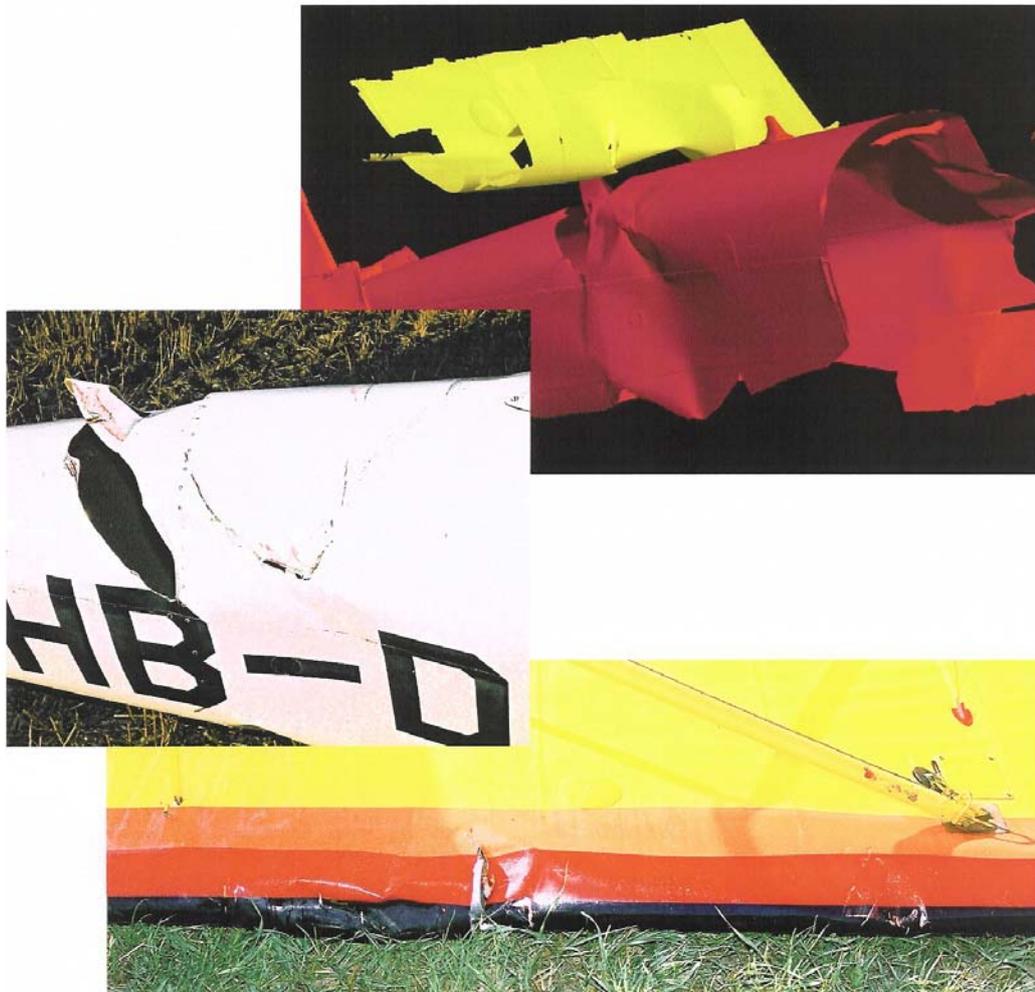
4.6 Rekonstruktion Unfallhergang – Loslösen der Flugzeuge Phase I

Als sich beide Maschinen wieder voneinander gelöst hatten, kam es zu diversen Berührungen, welche spurenkundlich nachgewiesen werden konnten (Anlagen 5.6 und 5.7). Dabei wurde das Seitensteuer der HB-DVW durch den rechten Flügel der HB-OGG stark beschädigt. Die Luscombe 8A geriet aufgrund dieser Beschädigungen und den Schäden am linken Querruder in einen unkontrollierbaren Flugzustand. Die Zeugen beobachteten, wie das Flugzeug um die Hochachse drehend zu Boden stürzte.
