# **Rapport final No 1905 du Bureau d'enquête sur les accidents d'aviation**

**concernant l'incident (Airprox)**

entre AFR5825 et N83CP

du 16 septembre 2004

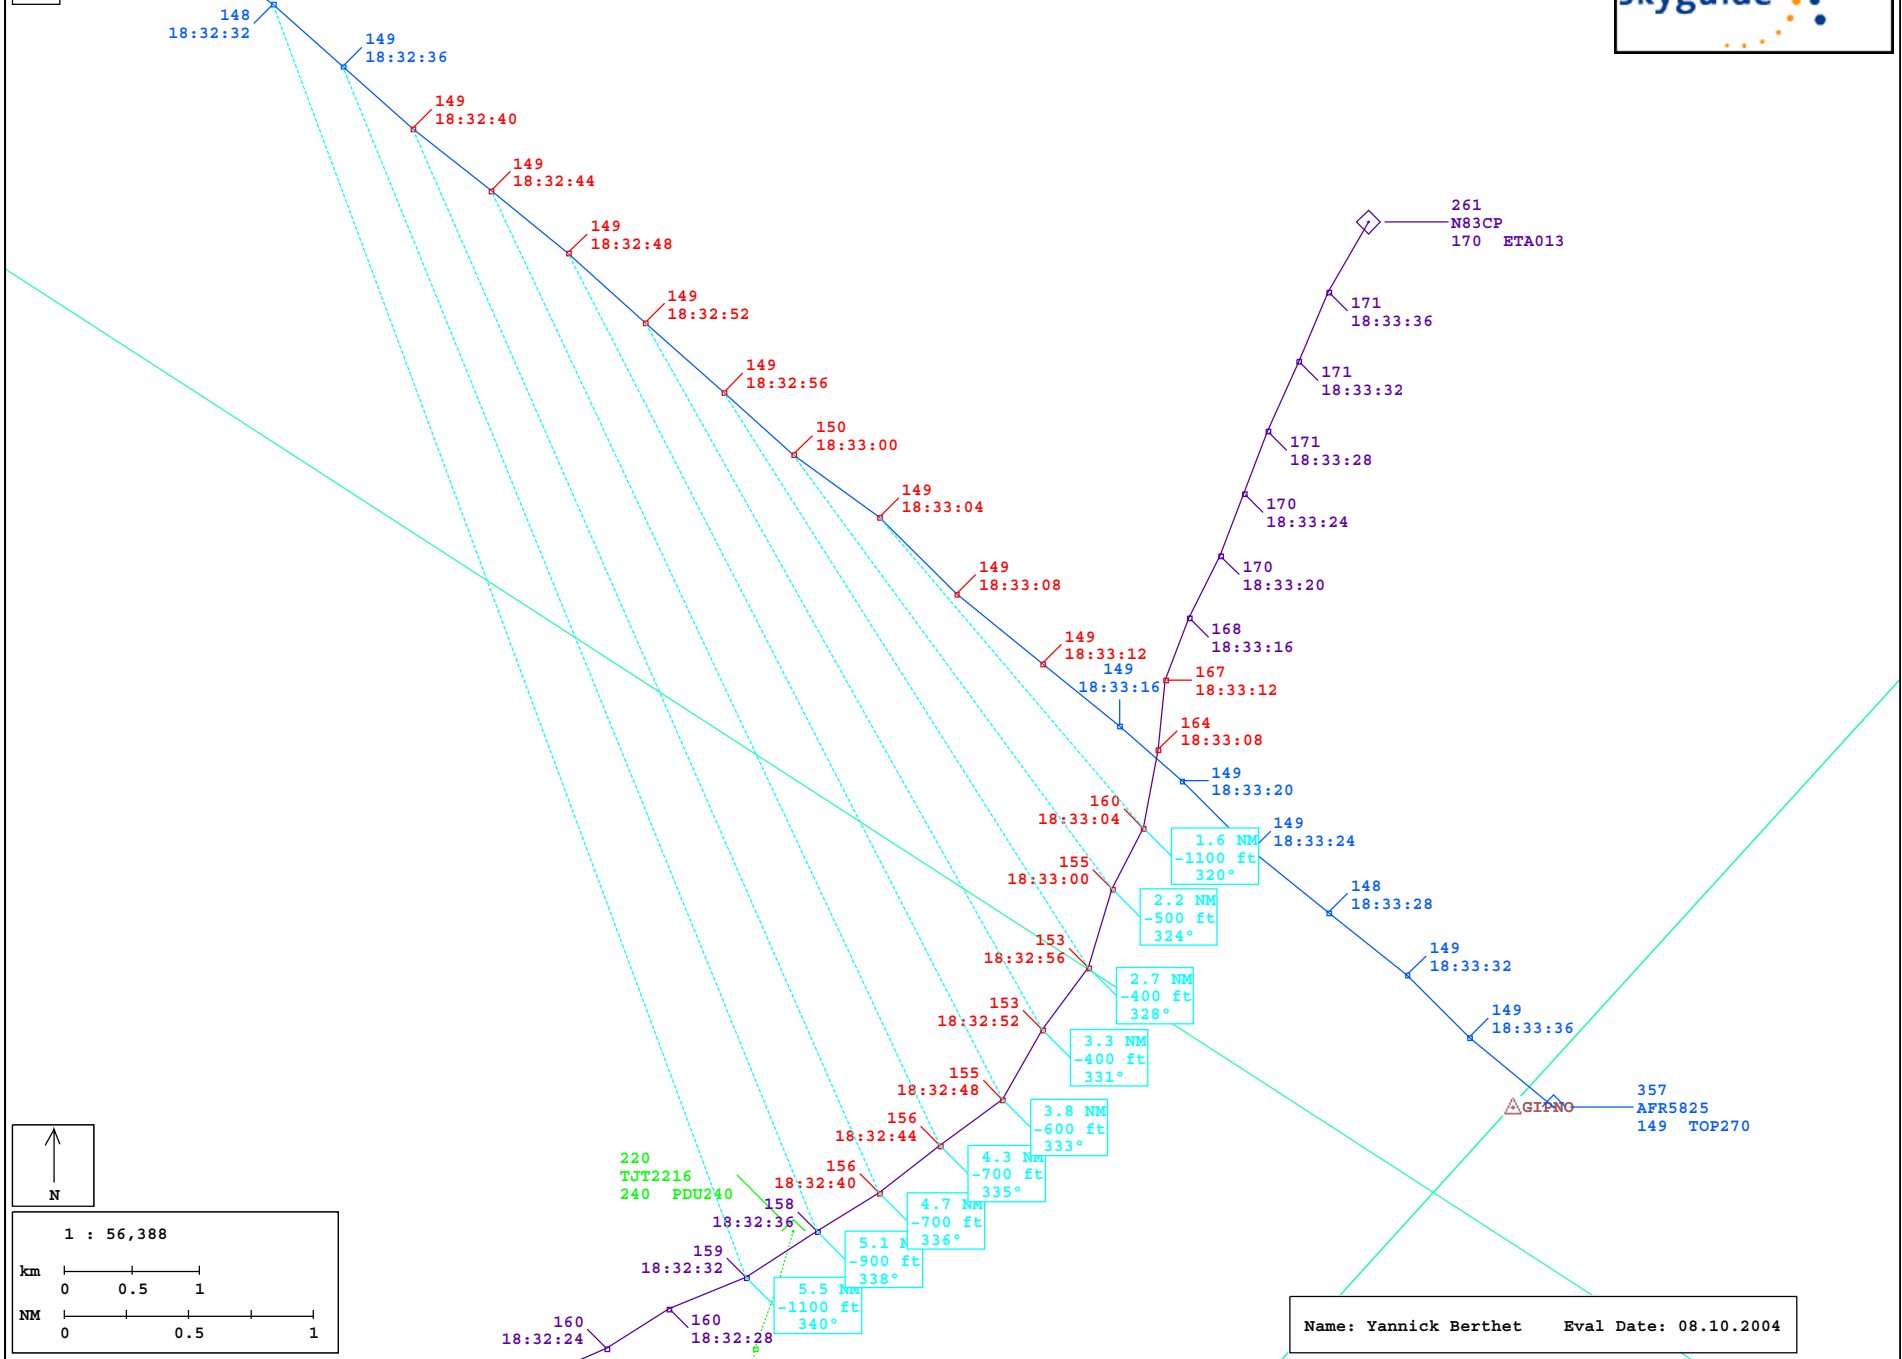
Analysis: Airprox N83CP / AFR5825 Time [UTC]: 16.09.2004 18:33:43

- Selon les tracés radar, la distance minimale des routes convergentes entre les deux avions indiquait 2,7 NM horizontalement et 400 ft verticalement.
- Dans son rapport d'incident, le commandant du vol N83CP qui était le pilote Monitoring (PNF) et responsable des communications avec l'ATC, déclare qu'il a sélectionné le niveau de vol FL 130 suite à une erreur de compréhension du niveau de vol autorisé. Il déclare

Sur la base de l'enregistrement des tracés radar, l'outil informatique InCAS d'EUROCONTROL a permis de reconstruire les trajectoires des deux avions et d'en simuler les indications TCAS données à bord. Les représentations des avis de circulations et de résolutions sont fiables, même si la séquence de ces derniers peut présenter un décalage de quelques secondes avec la réalité: ceci est dû au fait que les opérations des algorithmes des systèmes anti-collision embarqués suivent un cycle qui se répète à la cadence nominale d'une fois par seconde alors que les données radar ont une période de rafraîchissement plus élevée (4 secondes pour l'image radar). Afin d'analyser le comportement des équipages de conduite face aux instructions ATC et aux alarmes TCAS, on reporte ces dernières sur une représentation des séparations entre les deux appareils, données en fonction du temps; on comprend ainsi mieux la dynamique du conflit.
