# **Schlussbericht Nr. 1906**

des Segelflugzeuges Rolladen-Schneider LS6, HB-1924

vom 15. April 2004

Mutta Sura, ca. 10 km westlich von Chur

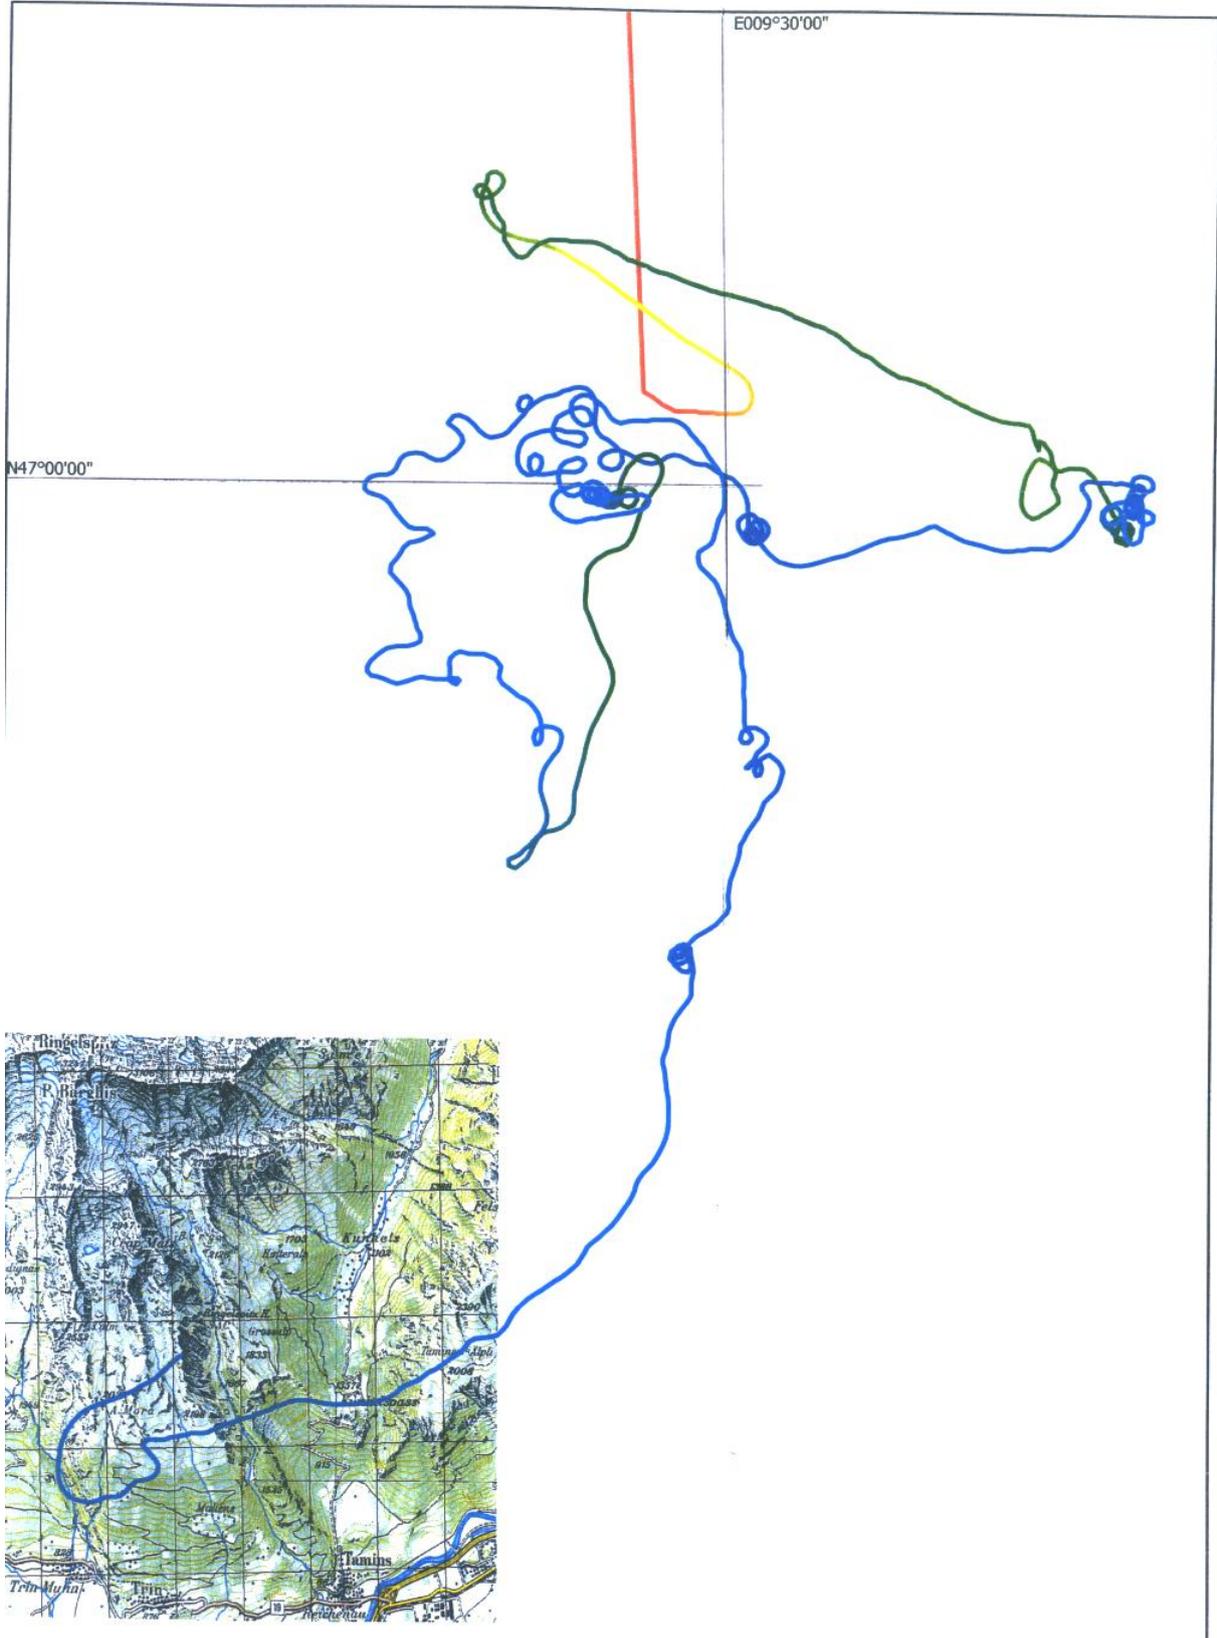
Anlage 1

Datum: Donnerstag, 15. April 2004  
Pilot:  
Segelflugzeug: LS6\_A
