Rapporto finale No 1908 dell'Ufficio d'inchiesta sugli infortuni aeronautici

relativo all'incidente grave (Airprox)

tra SWR 74PE, AVRO 146-RJ100, HB-IXR

e HB-OYI, Piper PA28

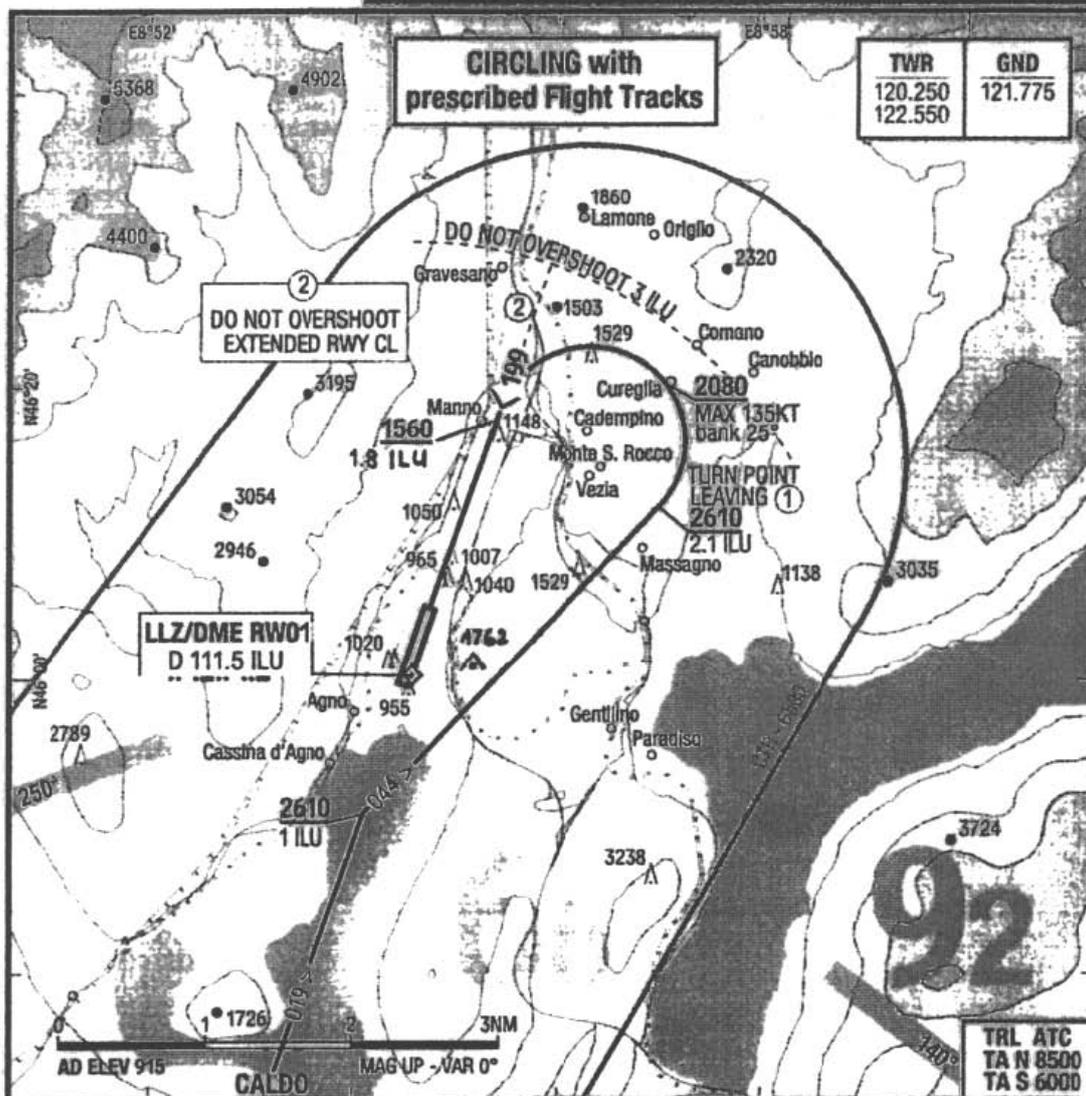
Carte d'avvicinamento utilizzate da'll equipaggio dello SWR74PE

night circling rwy 19 pubblicata nell'AIP (v. Allegato 2) e prevede un *break off* ritardato (1 NM invece di 2.5 NM ILU DME) e un *circuit altitude* più basso (2610 ft al posto di 3600 ft).

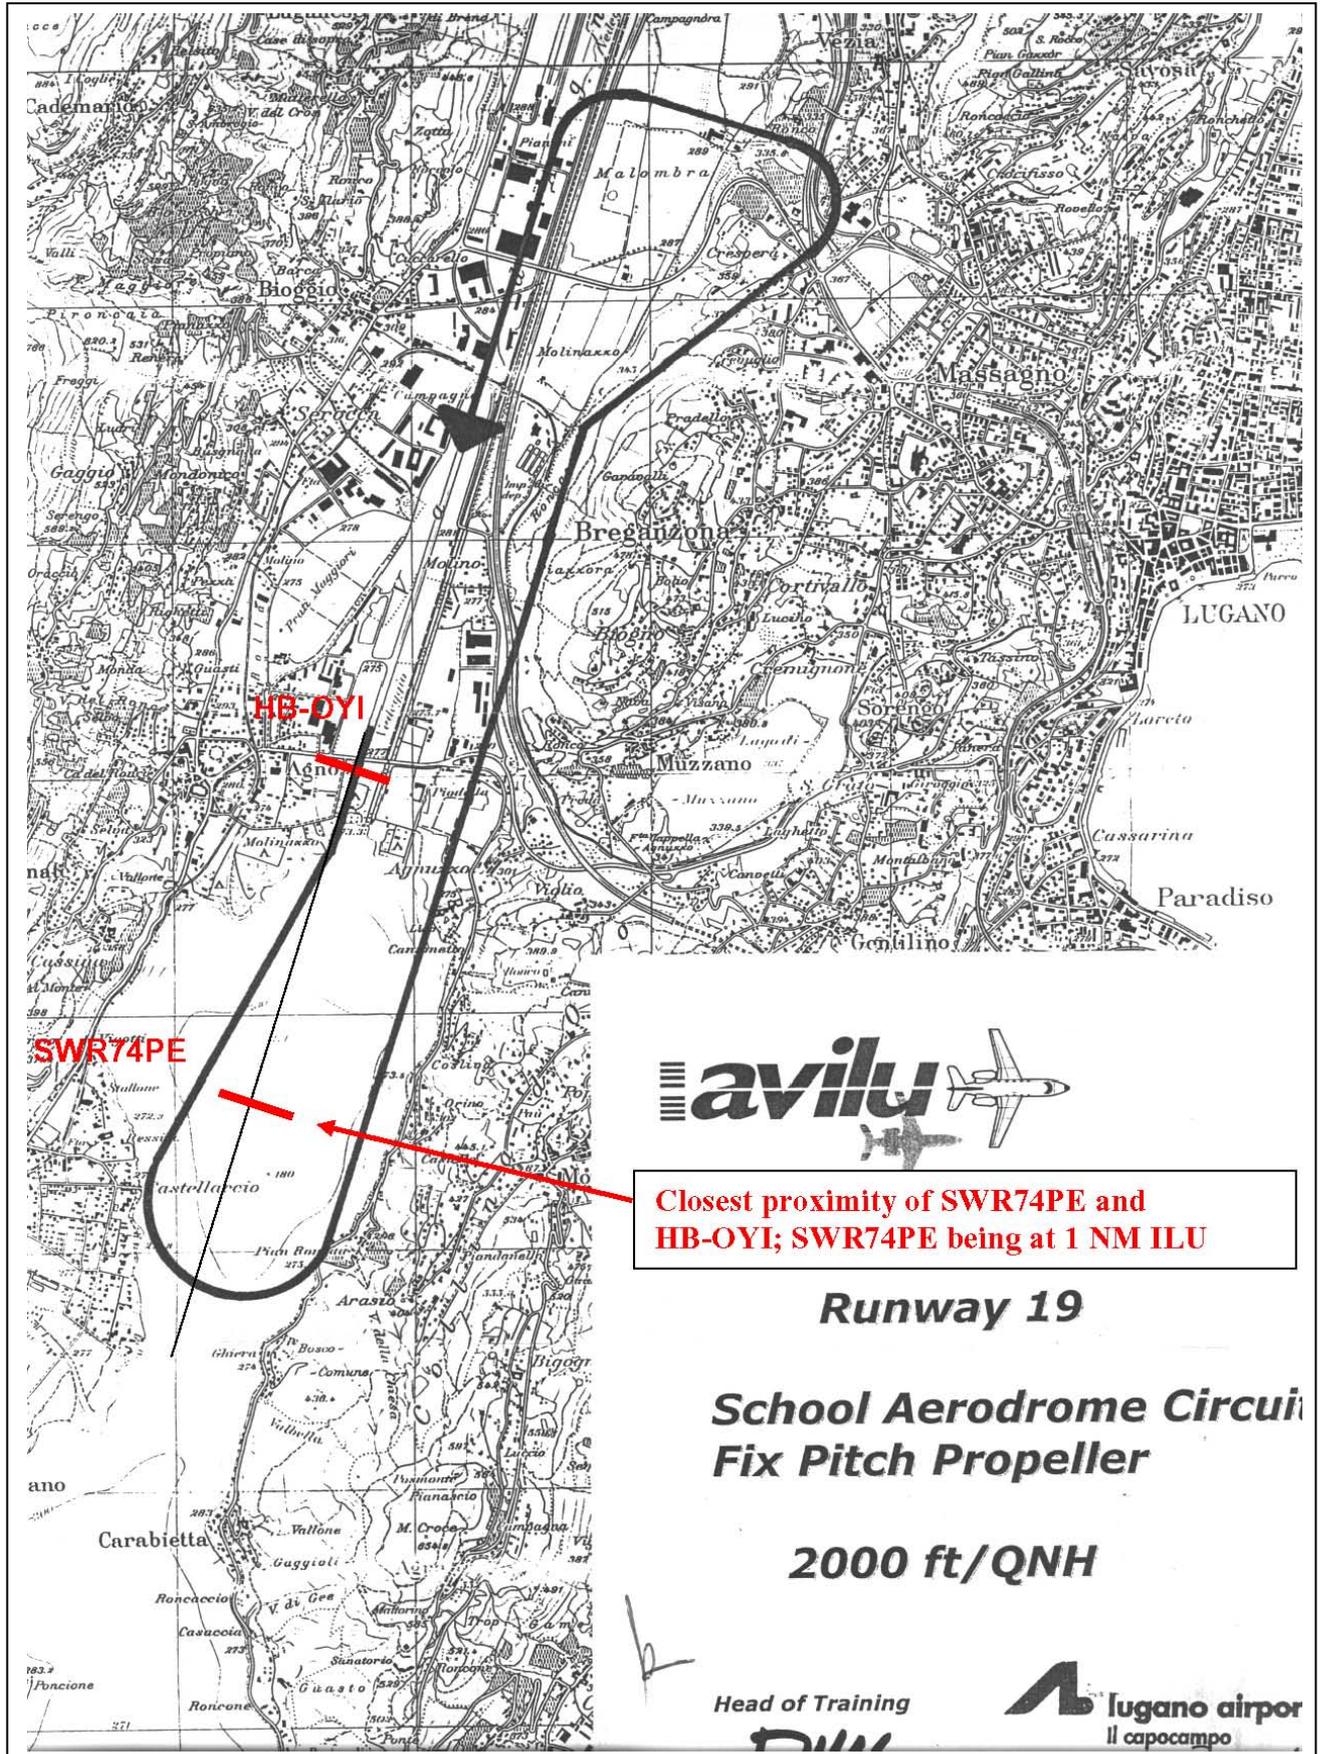
Closest proximity of SWR74PE and HB-OYI; SWR74PE being at 1 NM ILU

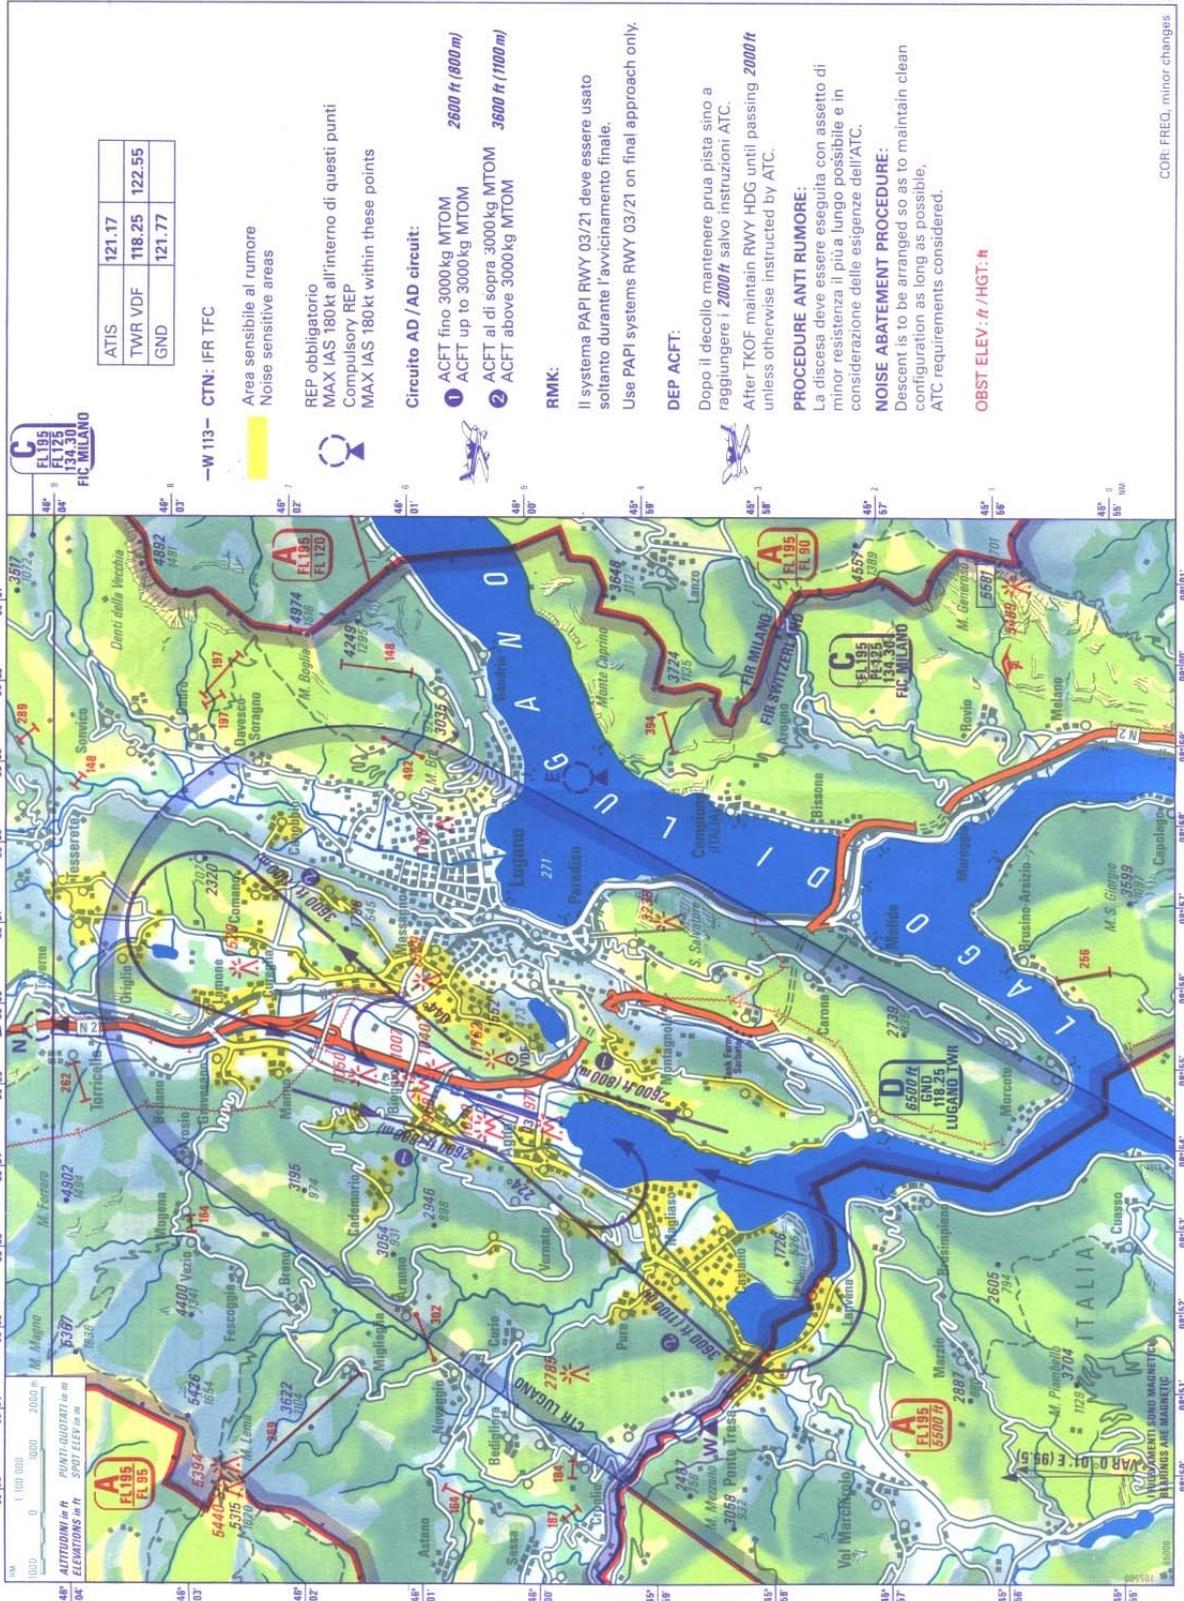
**School Aerodrome Circuit
Fix Pitch Propeller**

Di conseguenza l'istruttore del HB-OYI informò che avrebbero seguito il circuito scuola Avilù a 2000 ft (*school aerodrome circuit rwy 19*) (v. Allegato 3). Dopo la conferma da parte del controllore di volo, l'HB-OYI chiese di continuare il volo in direzione del punto di riporto WHISKEY, per evitare possibili turbolenze "*to avoid wake turbulence*". Questo cambio di prua fece sì che il volo dell'HB-OYI si estese sensibilmente verso ovest, rispetto al previsto circuito scuola Avilù.
