Schlussbericht Nr. 1909

des Flugzeugs Pilatus PC-21, HB-HZB, Prototyp P02

vom 13. Januar 2005

auf dem Flugplatz Buochs, Gemeinde Buochs NW

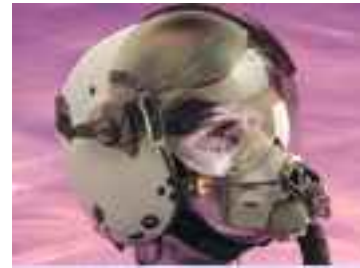
Gemäss AFM 02 *operating limitations* muss nach dem Entsichern des Schleudersitzes eines der beiden Helmvisiere nach unten geklappt und in dieser Position verriegelt sein. Anhand von Eindrücken und Verformungen auf dem Helm und den Visieren sowie der Stellung des Visiermechanismus konnte festgestellt werden, dass zum Zeitpunkt des Aufpralls die Stellung des transparenten Visiers ca. 8 cm weiter unten als diejenige des dunklen Visiers war.

Das dunkle Visier (Sonnenschutz) war zu diesem Zeitpunkt im Bereich der oberen Verriegelung. Daraus kann geschlossen werden, dass das transparente Visier benutzt worden war.

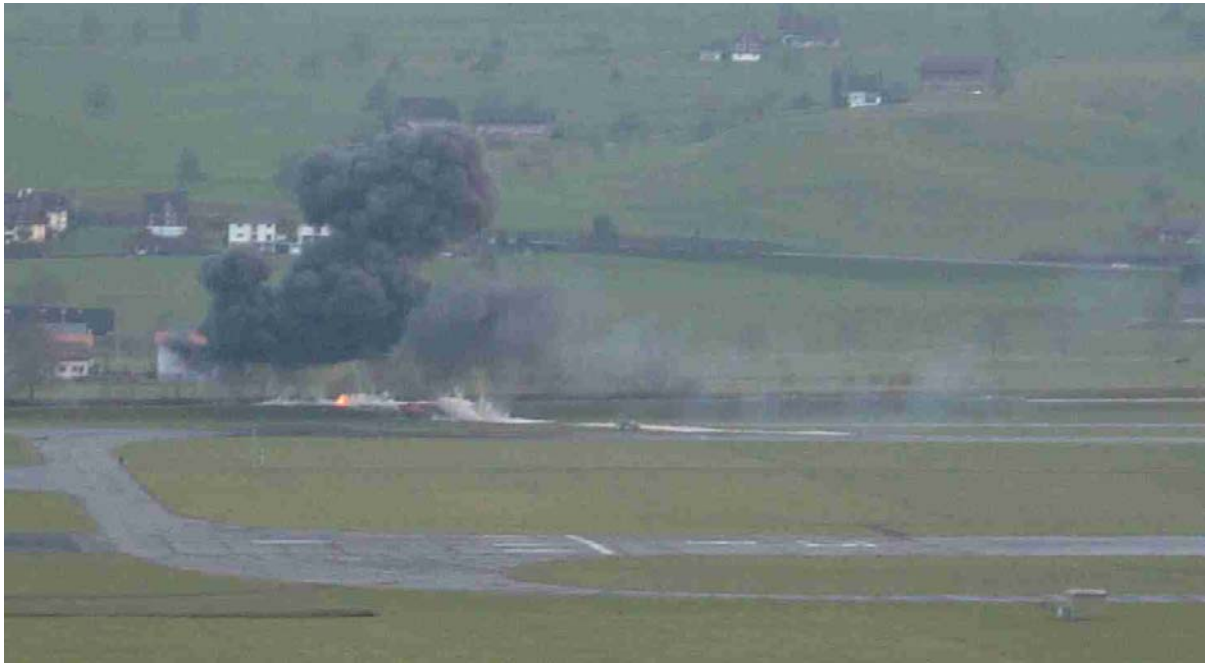
Rauchwolke über dem Damm der Engelberger Aa

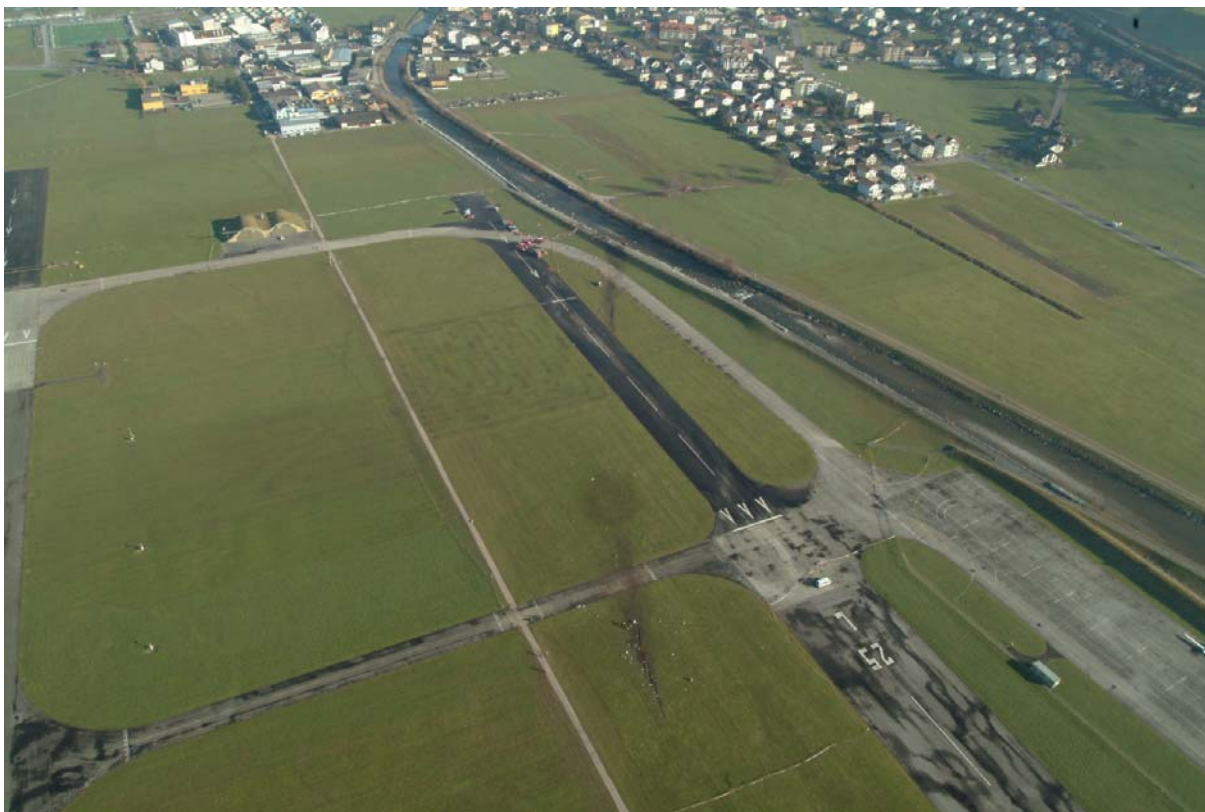
Übersicht Unfallstelle Richtung Ost

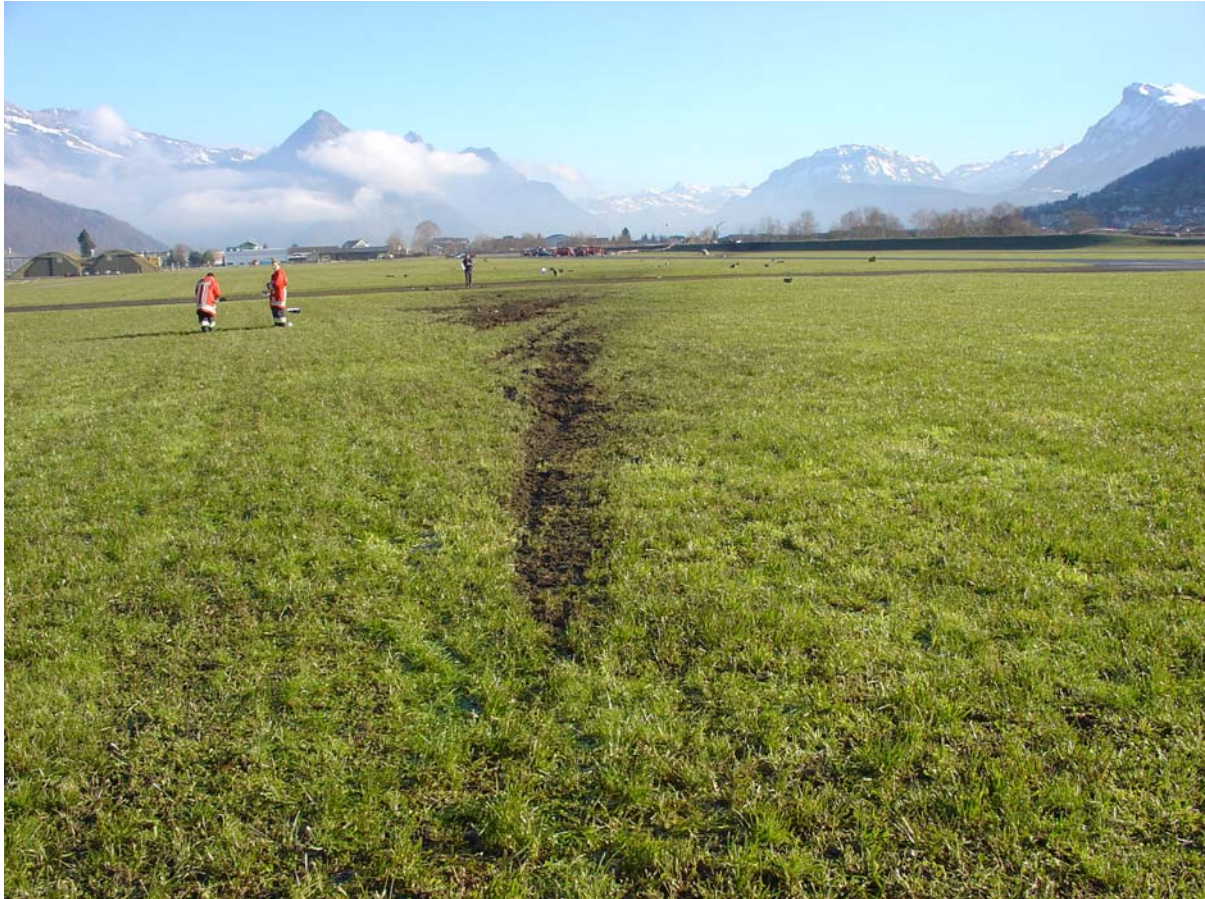
Erste Aufschlagspuren des rechten Flügels

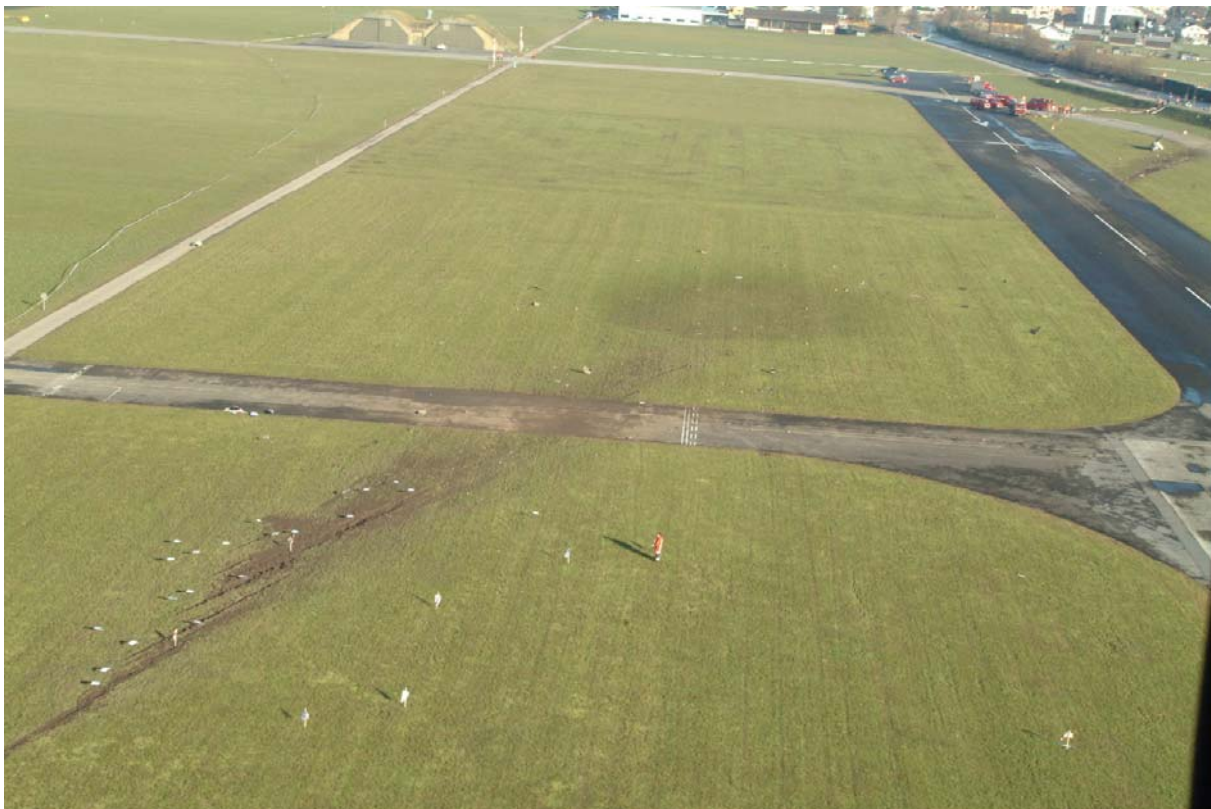
Erste Aufschlagstelle und zweite Aufschlagstelle sowie abgerissener Rumpf im Hintergrund

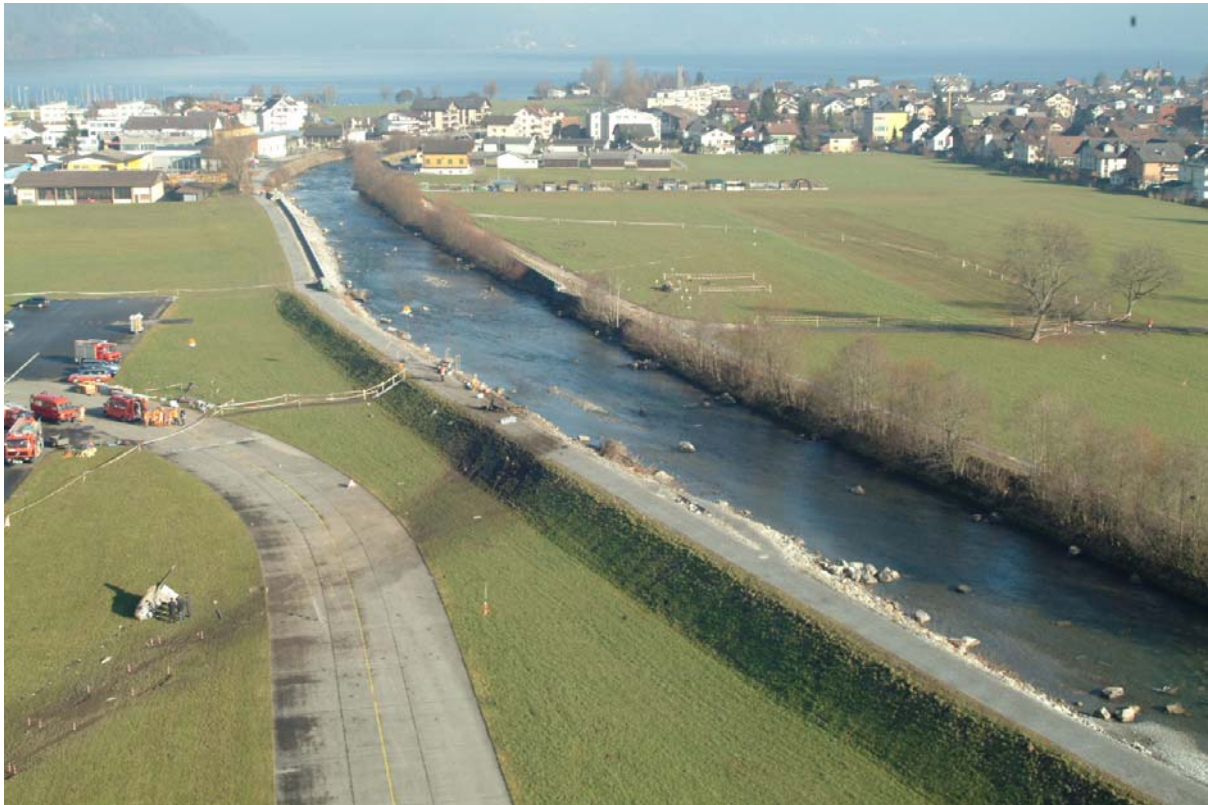
Heckteil und Aufprallstelle am Damm; dahinter Cockpit auf Buochser Seite

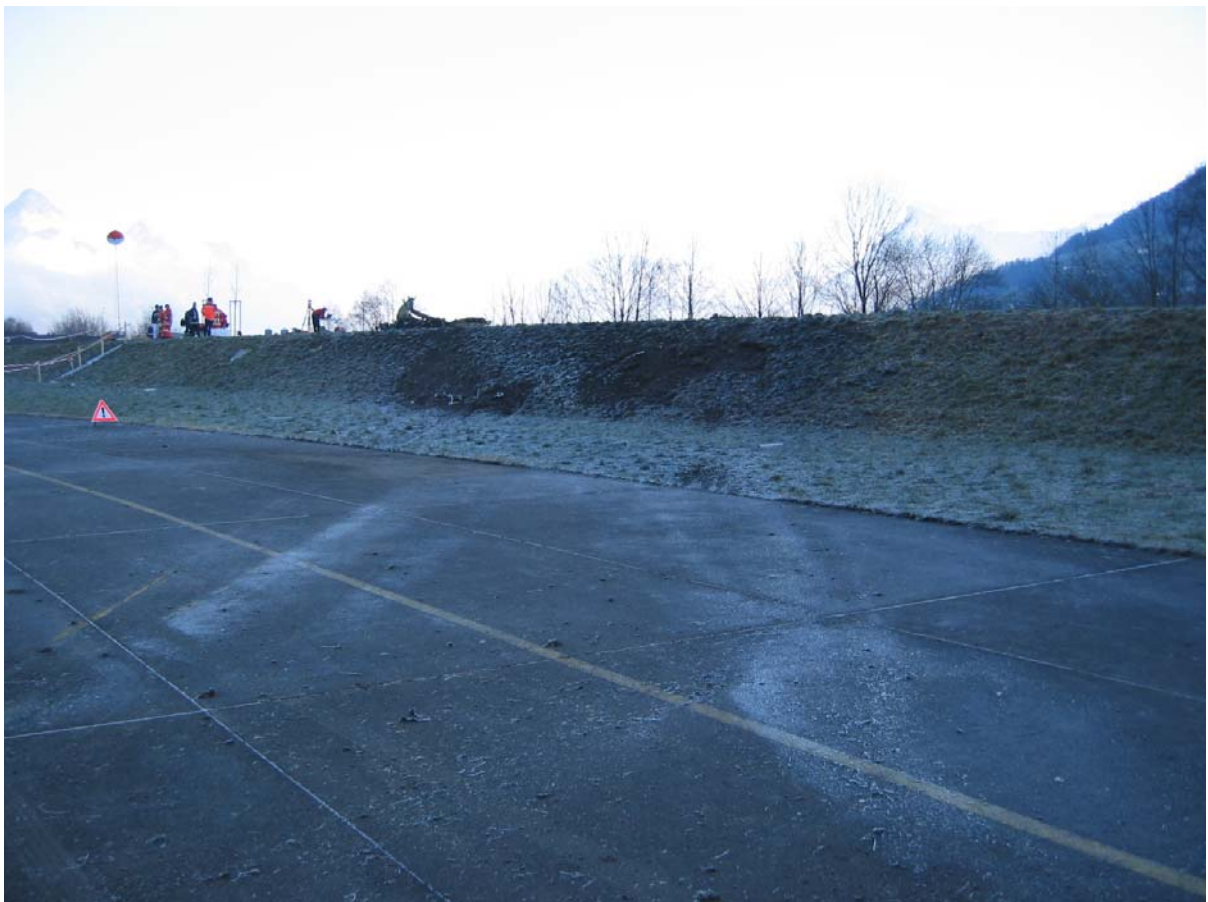
Aufschlagstelle am Damm der Engelberger Aa

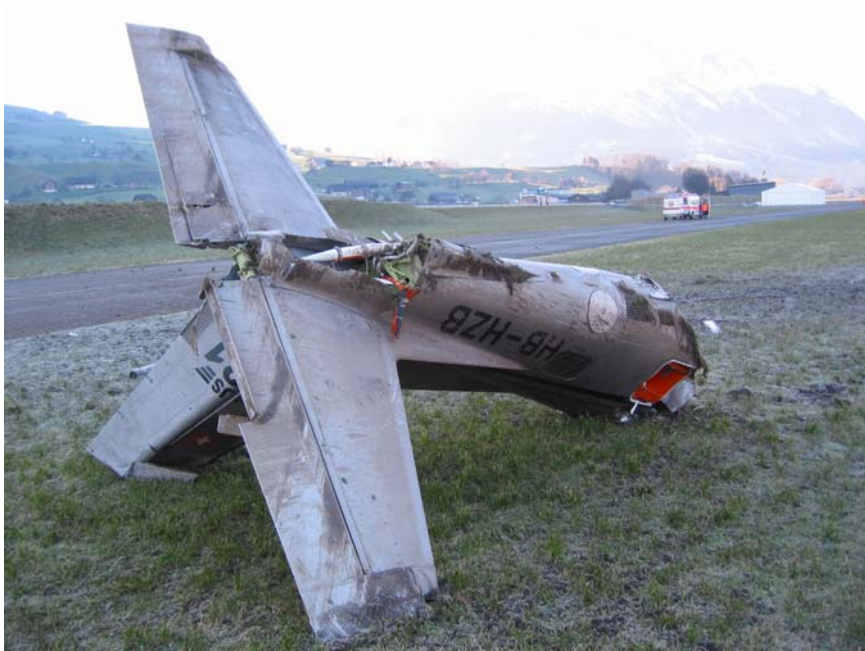
Endlage des Heckteils

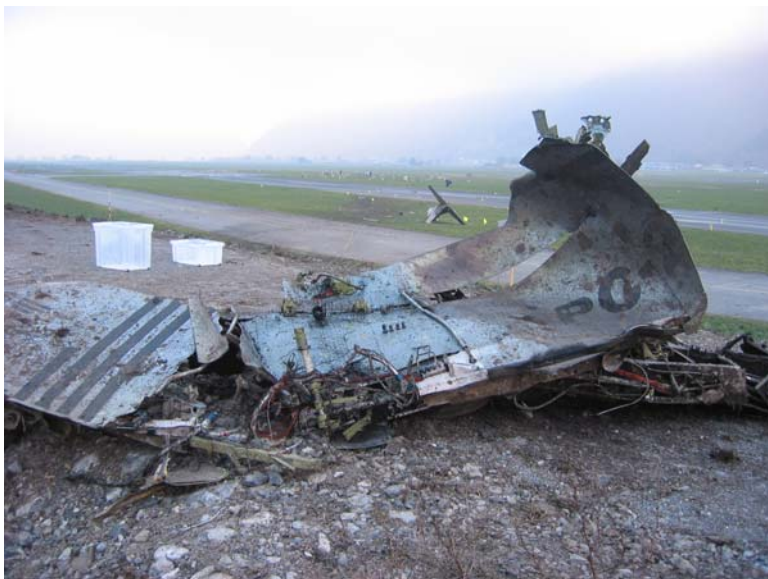
Der Flügelmittelteil mit dem Hauptfahrwerk lag stark beschädigt auf dem Damm der Engelberger Aa.

Endlage Hauptholm / Flügelmittelektion

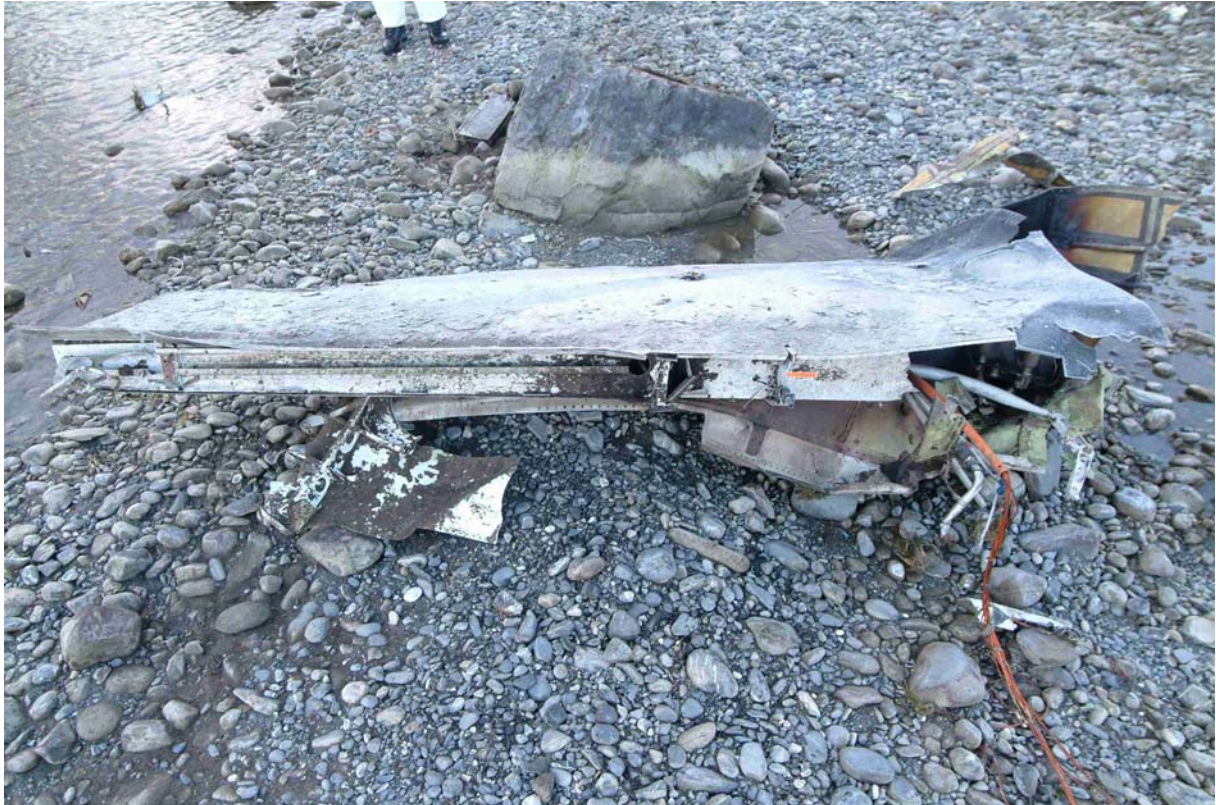
Beplankung linker Flügel im Bachbett der Engelberger Aa

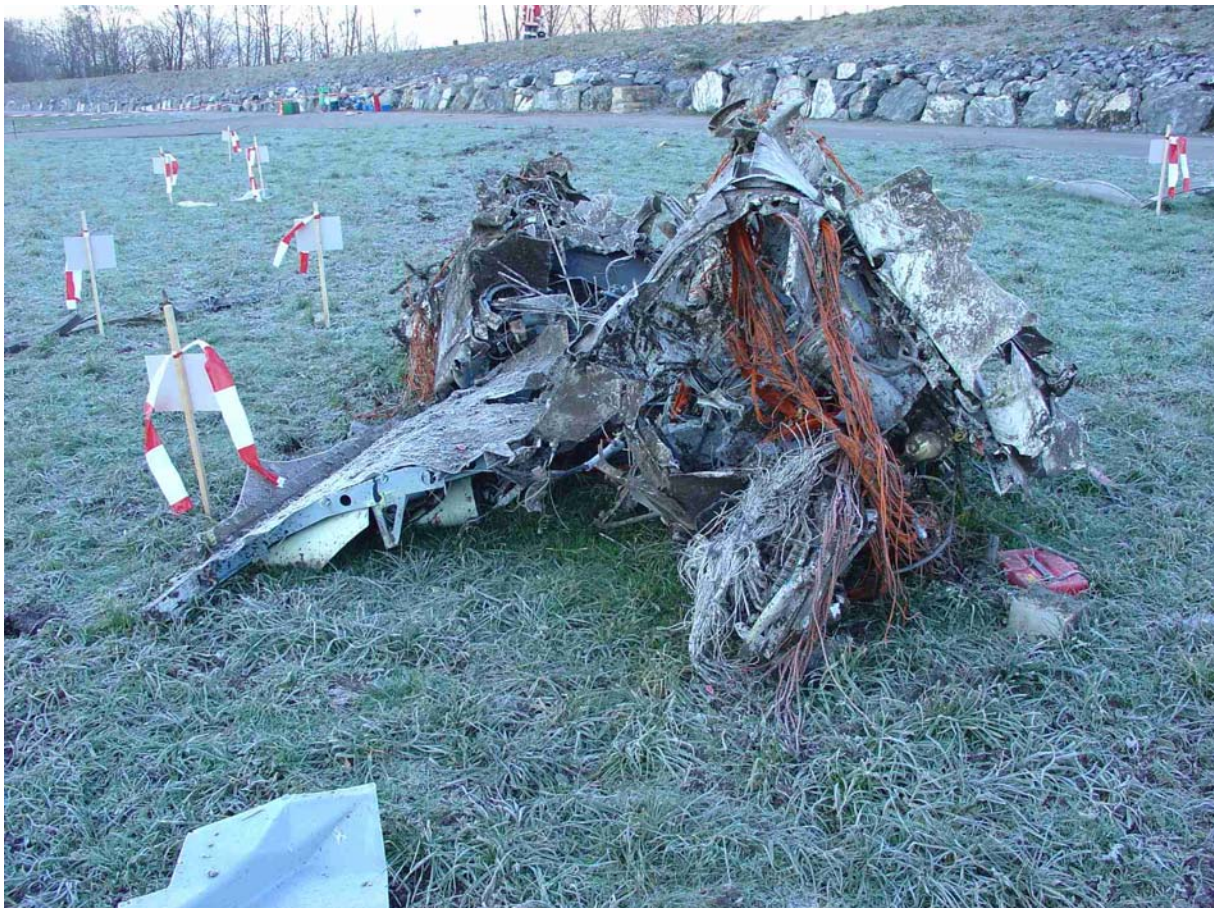
Cockpit auf Buochser Seite des Kanals

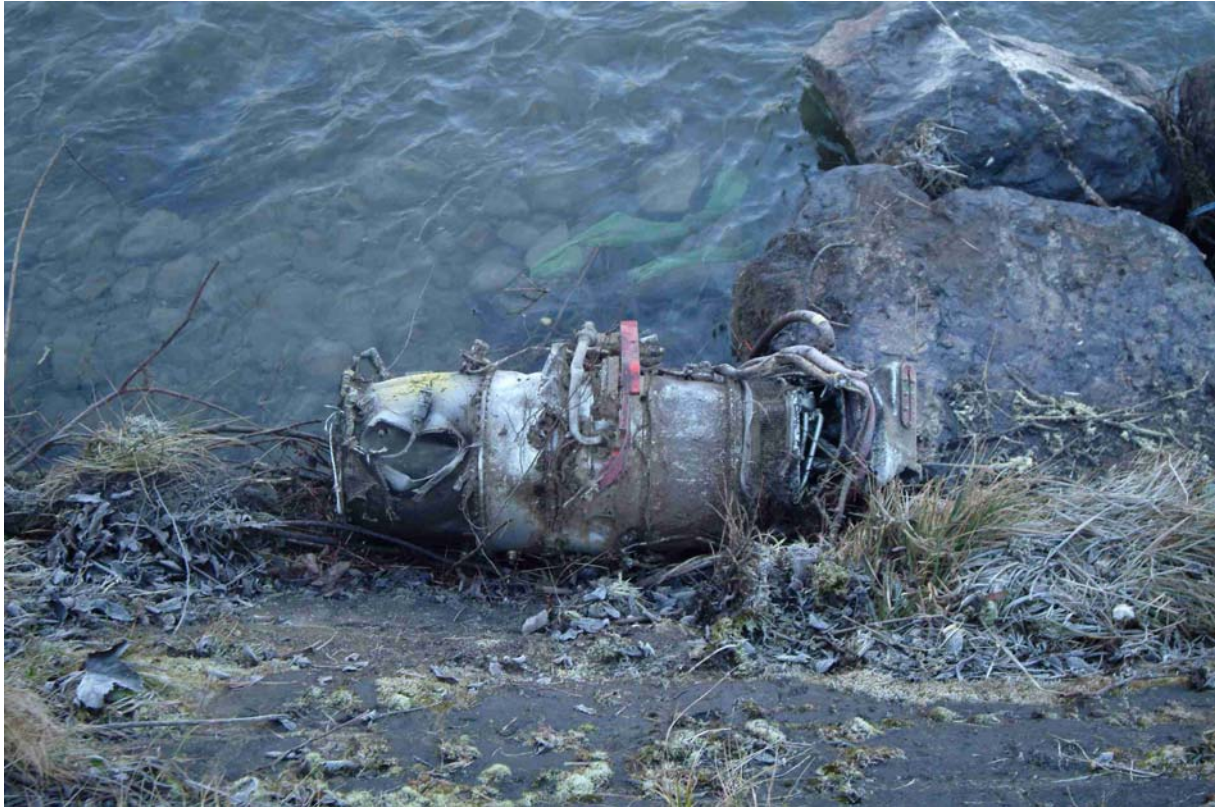
Das Triebwerk zeigte starke Aufschlagschäden.

Die *reduction gearbox propeller shaft coupling* wies einen Torsions-Bruch auf, welcher durch die hohe Belastung beim Aufprall entstanden war.

Triebwerk am Ufer der Engelberger Aa

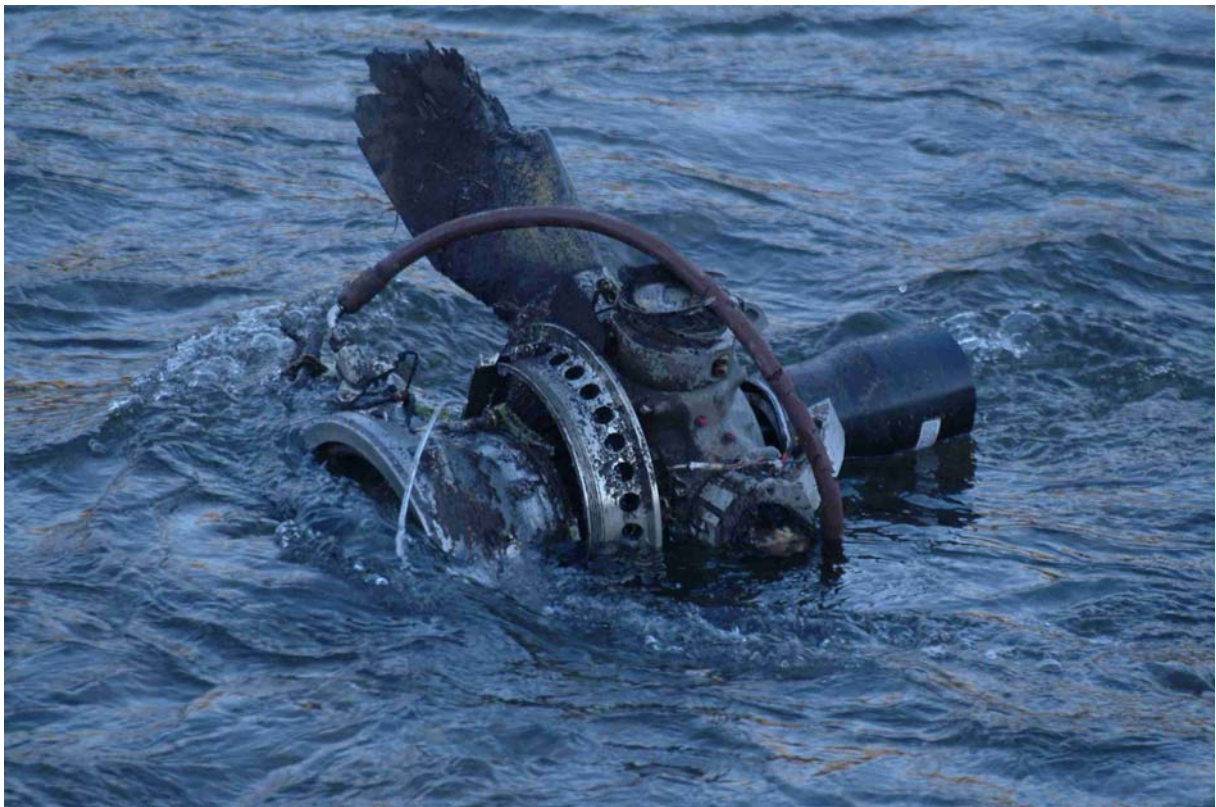
Propellernabe in der Engelberger Aa
