Rapport final No 1914 du Bureau d'enquête sur les accidents d'aviation

concernant l'incident (Airprox)

entre AZA8TB et HB-GJN

du 28 mai 2004

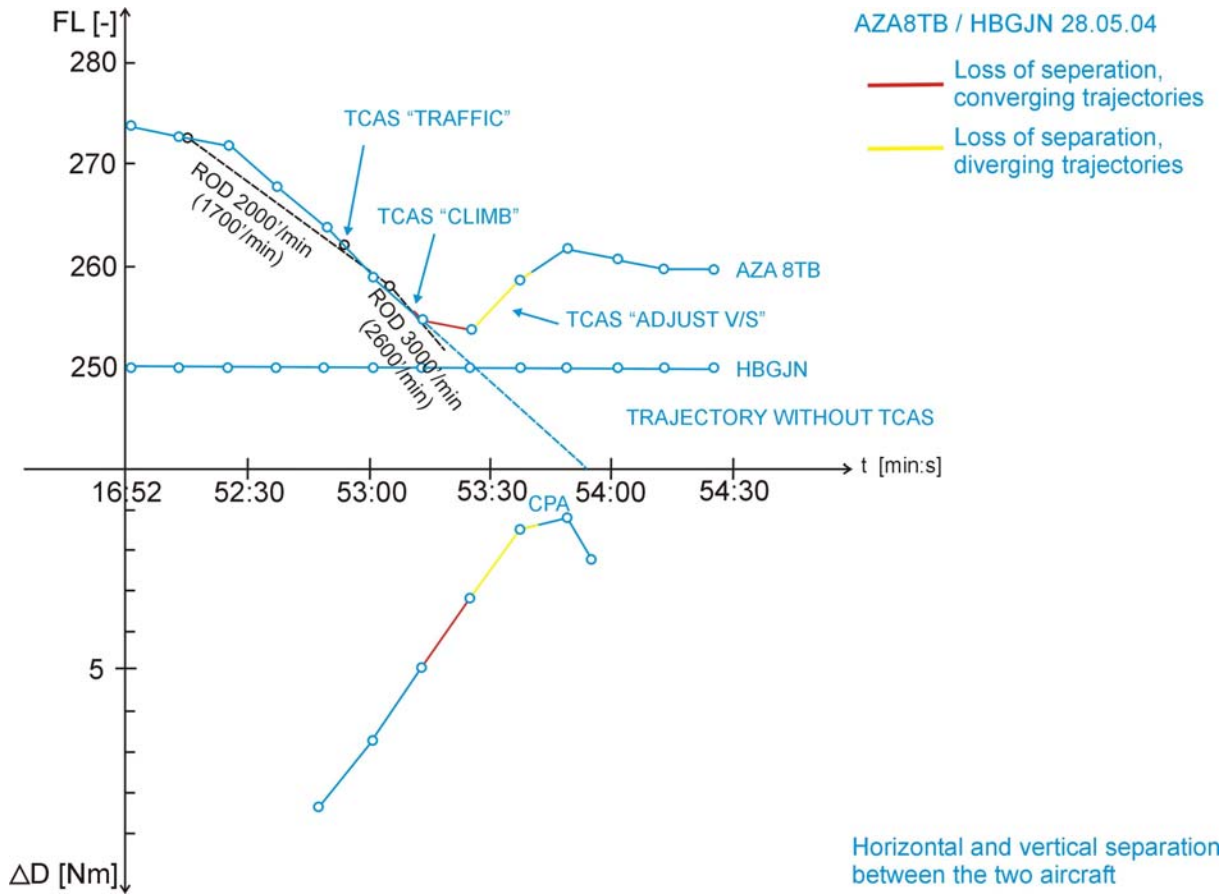
Les particularités du conflit sont mises en évidence sur une représentation graphique en fonction du temps des séparations horizontale et verticale qu'il y a eu entre les deux avions (voir annexe 1). Elle est établie à partir de l'enregistrement des tracés radar et l'on y reporte les pentes des 2000 et 3000 ft/min demandées par le contrôleur, la trajectoire originelle¹ d'AZA 8TB ainsi que les avis de résolutions significatifs émis, extraits d'une simulation InCAS réalisée par skyguide.

En tenant compte des précisions données ci-dessus, il y a eu perte de séparation (simultanément moins de 1000 pieds d'éloignement vertical et une distance horizontale inférieure à 5 NM) durant 30 secondes (de 16:53:12 à 16:53:42). Pendant les 13 premières secondes de cet événement les deux appareils impliqués ont évolué en convergence jusqu'au point où leur séparation s'est réduite au minimum de 3,1 NM et 400 pieds.

Si AZA 8TB avait continué sur sa trajectoire originelle, le conflit aurait duré 13 secondes de plus (43 secondes) et les trajets se seraient rapprochés pendant 16 secondes pour atteindre 2,8 NM et 0 pied.

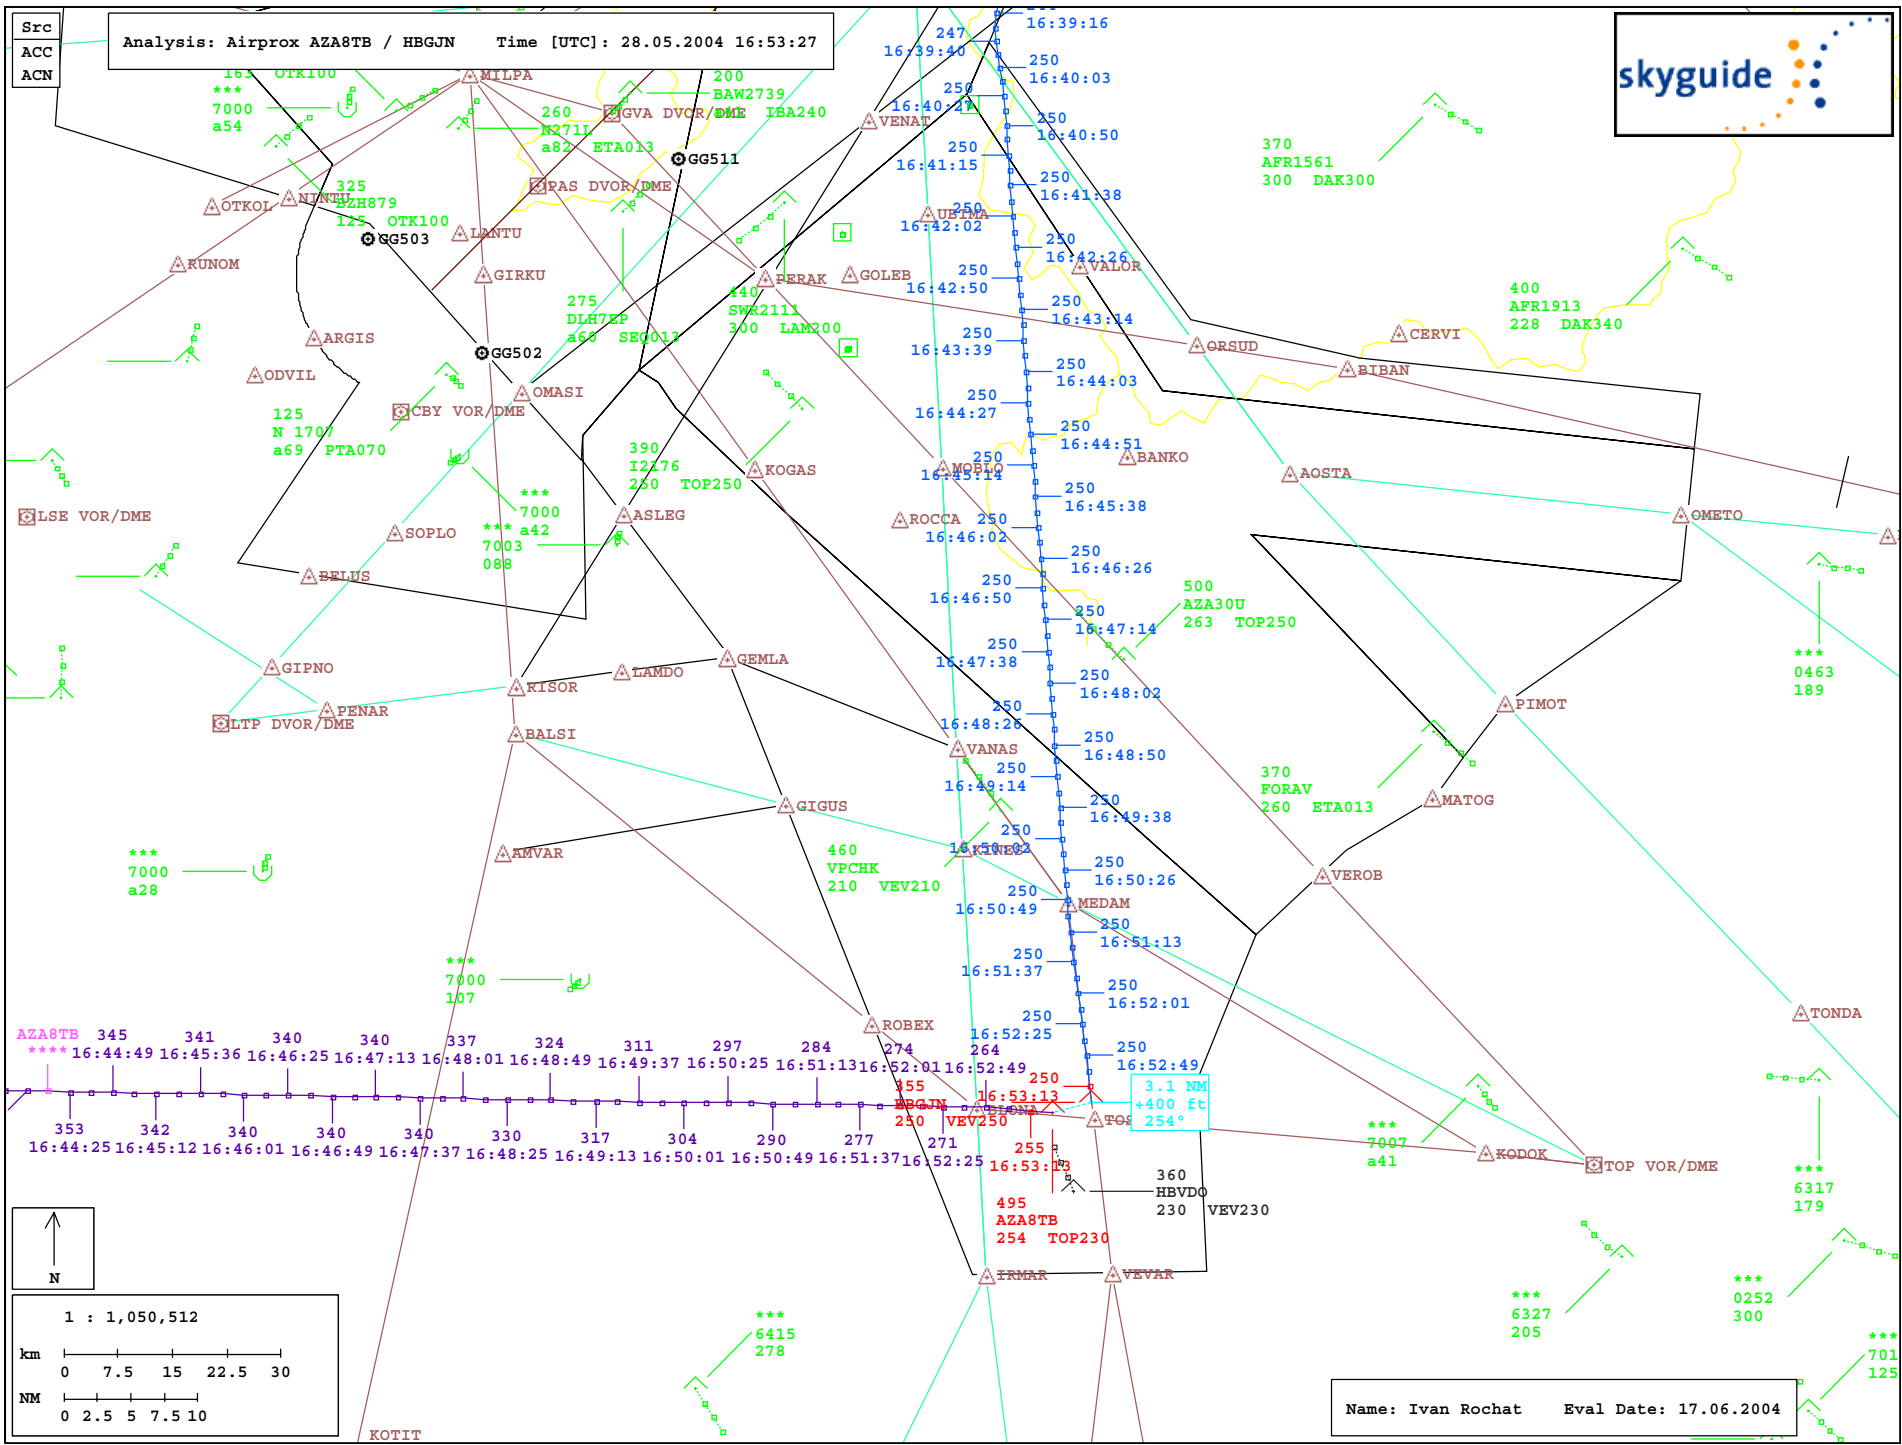
Analysis: Airprox AZA8TB / HBGJN Time [UTC]: 28.05.2004 16:53:27

- A 16:53:25, selon l'enregistrement des tracés radar, la distance entre les deux avions était de 3,1 NM horizontalement et de 400 ft verticalement.
- A 16:53:34, le contrôleur radar a transmis une information de trafic au pilote d'AZA 8TB: „*Alitalia eight Tango Bravo, your traffic is now at your twelve o'clock position, maintaining flight level two five zero*“.

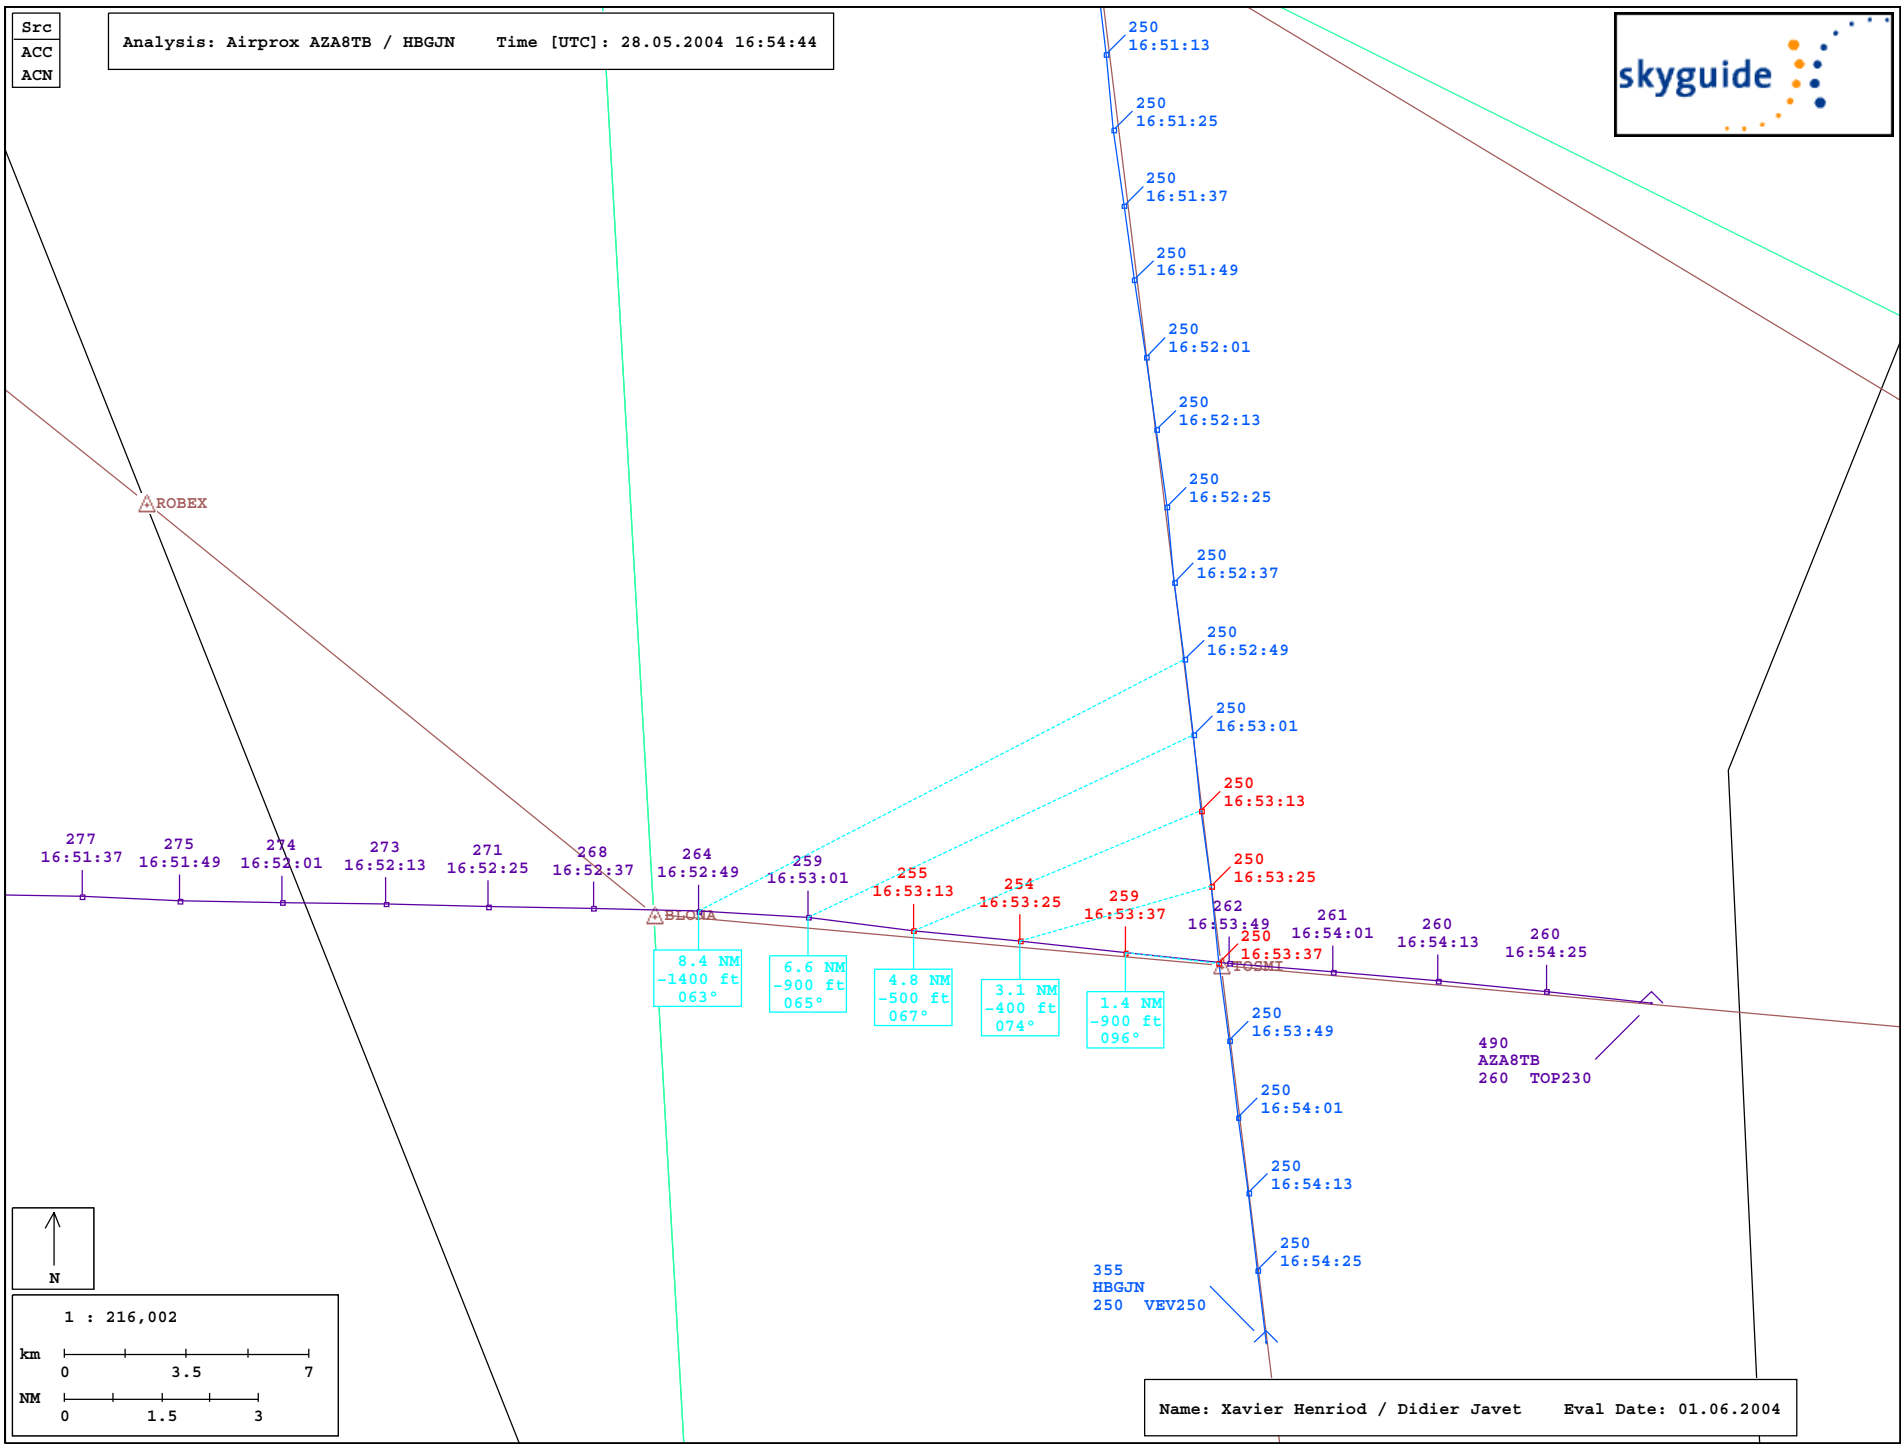
Analysis: Airprox AZA8TB / HBGJN Time [UTC]: 28.05.2004 16:54:44

- A 16:53:49, selon l'enregistrement des tracés radar, AZA 8TB a maintenu le niveau de vol FL 260 et a croisé la trajectoire de HB-GJN 1NM au Nord de celui-ci.
