# **Schlussbericht Nr. 1915**

über den Unfall

des Segelflugzeuges Grob G103 C Twin III Acro, HB-3018

vom 26. März 2006

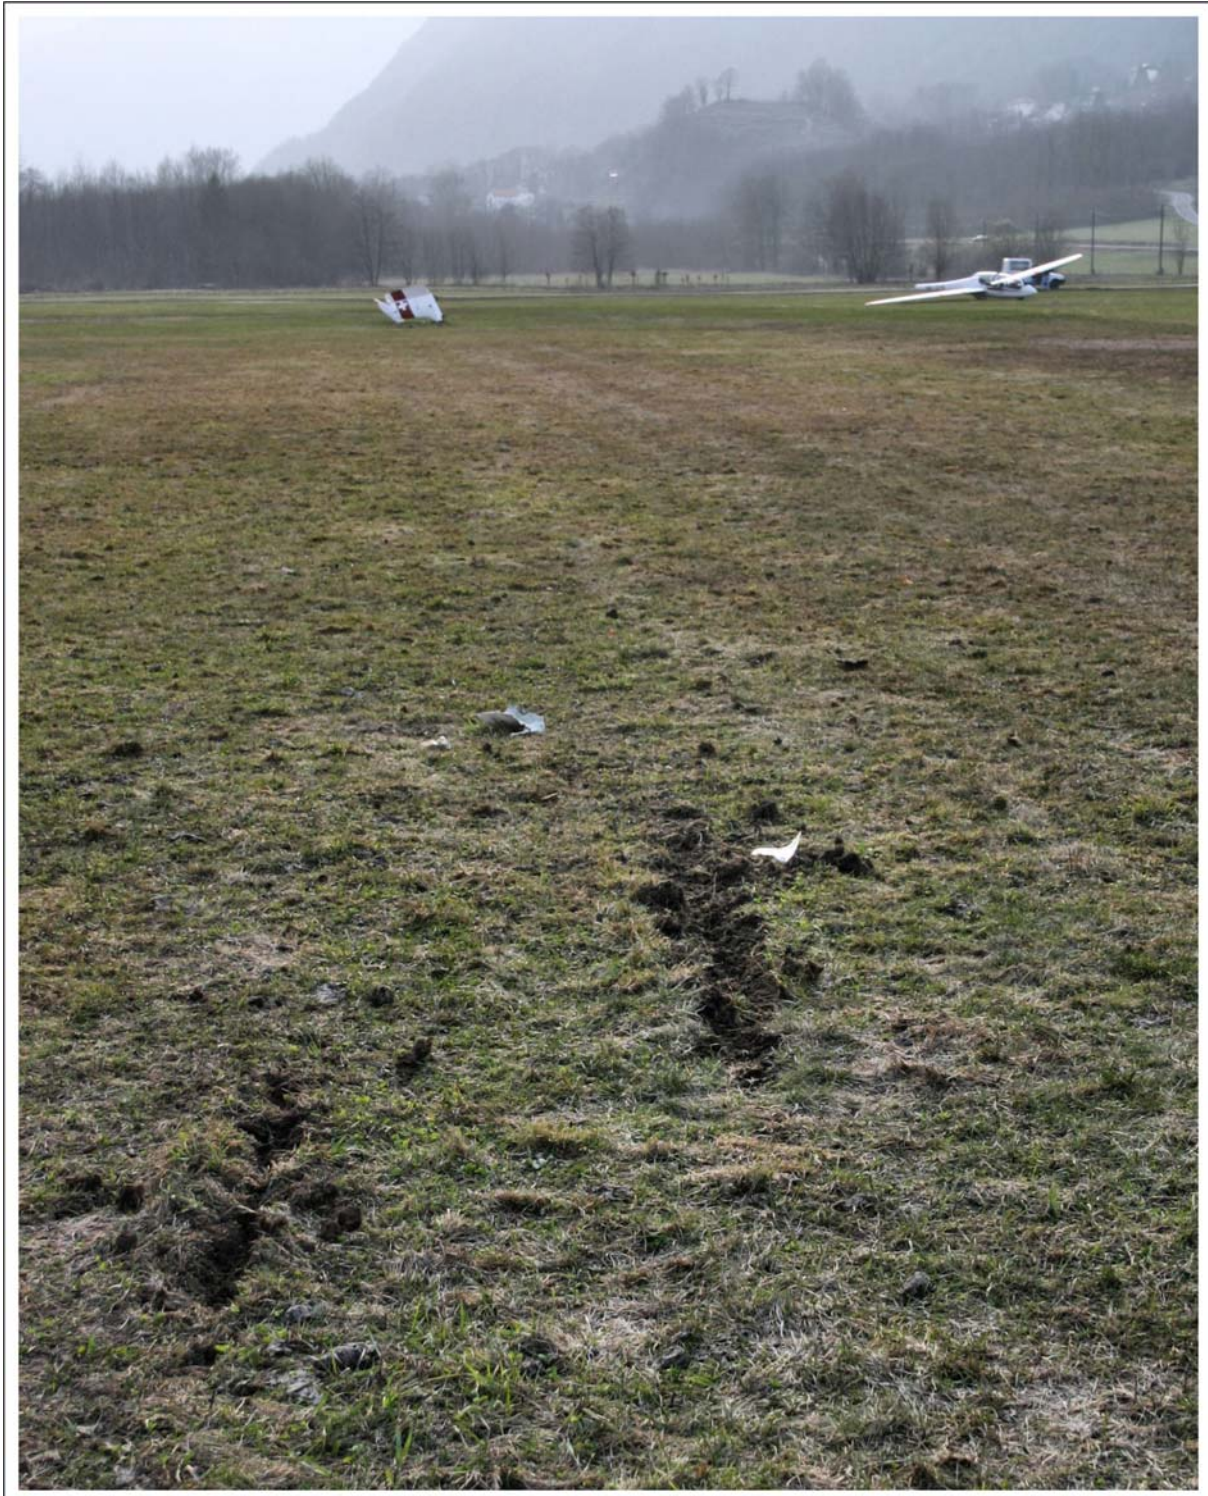
Anlage 1

Spuren am Boden und Wrack im Hintergrund
