Schlussbericht Nr. 1916

des Segelflugzeugs Ventus CM, HB-2210

vom 2. August 2004

Tsa de l'Ano, Gemeinde Evolène/VS,

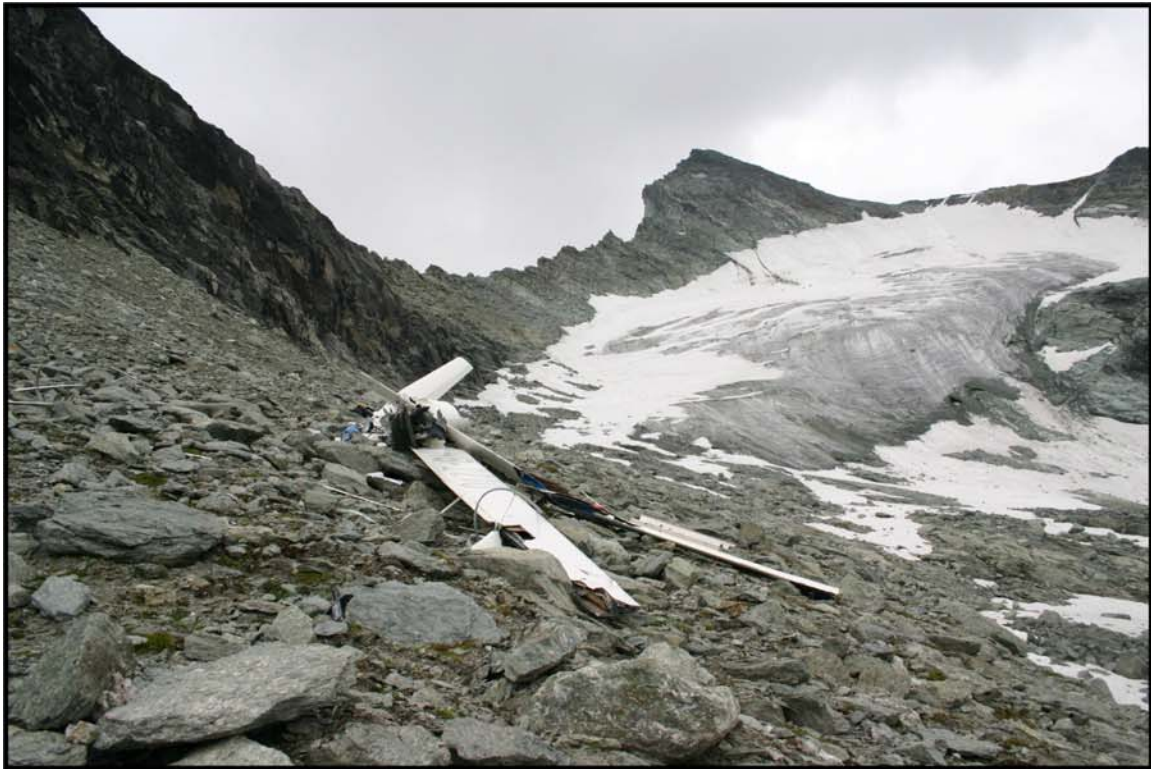
Sicht aus Westen

Laut Aussagen seiner Flugkollegen flog der Pilot gewöhnlich relativ nahe am Berghang und nahm während seiner durchschnittlich fünfstündigen Flüge nicht genügend Flüssigkeit zu sich. Zudem war es auf Grund der felsigen und kargen Hänge schwierig, die Distanz zum Berg abzuschätzen (siehe Anlage).
