# **Rapport final No. 1916**

du planeur Ventus CM, HB-2210

survenu le 2 août 2004

Tsa de l'Ano, Commune d'Evolène/VS,

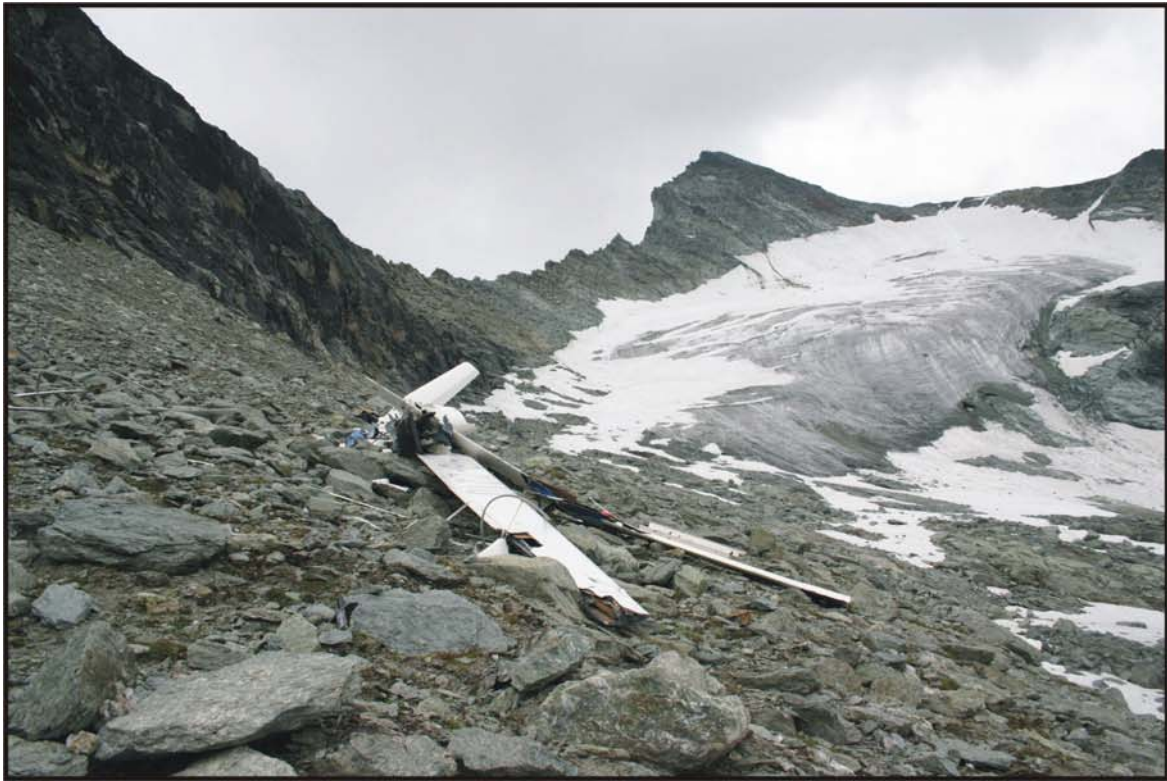
Vue de l'ouest

D'après ses collègues de vol, le pilote avait l'habitude de voler relativement près du relief et ne s'hydratait pas correctement pendant ses vols qui duraient en moyenne cinq heures. De plus, les flancs rocheux et dépouillés de la montagne rendaient l'estimation de la distance par rapport au relief plus difficile (voir annexe).
