# **Rapport final No. 1917**

du planeur Discus b, immatriculé HB-1860

survenu le 18 août 2004

Sur les pentes du Bois des Léchières

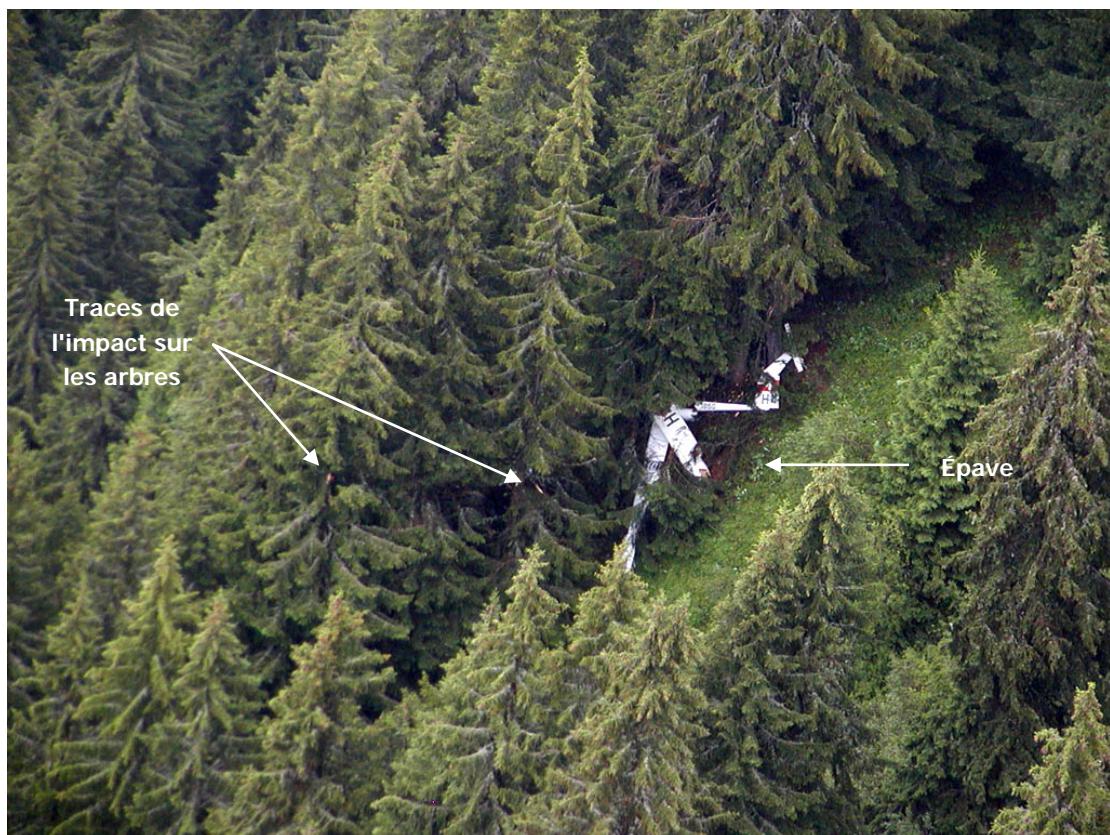
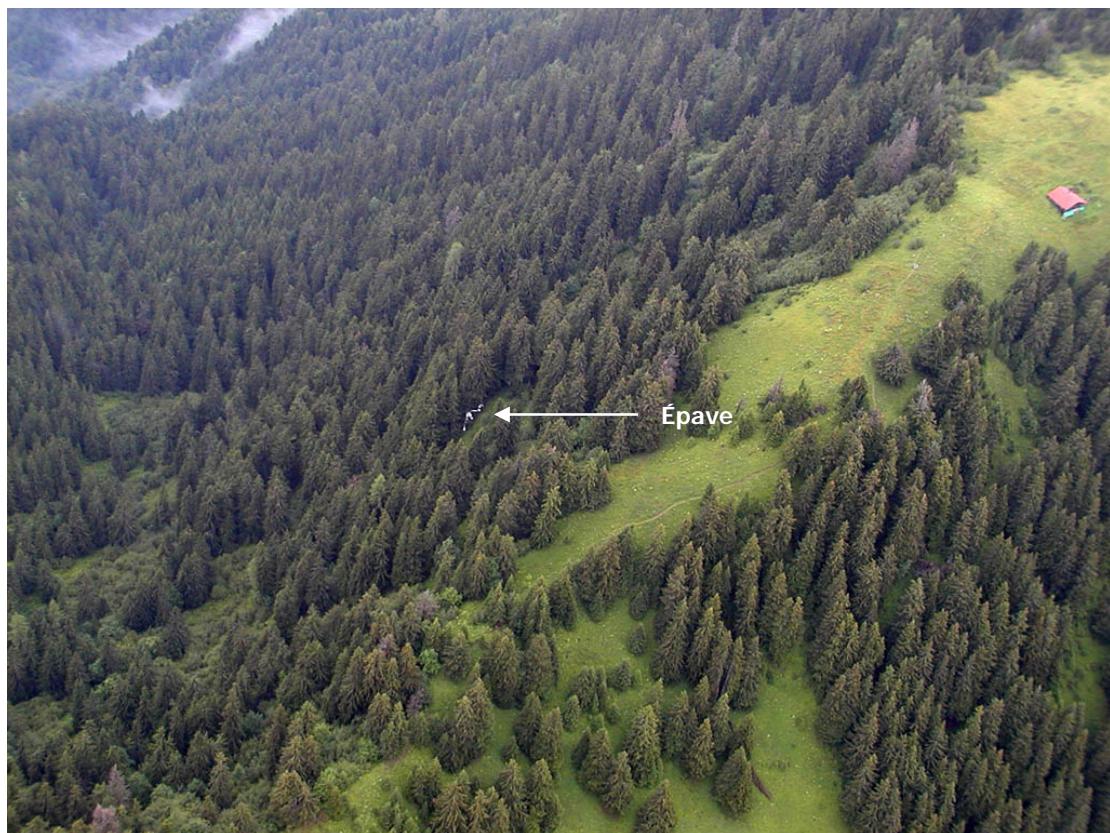
Annexe 2

Vues aériennes du site de l'accident avec l'épave

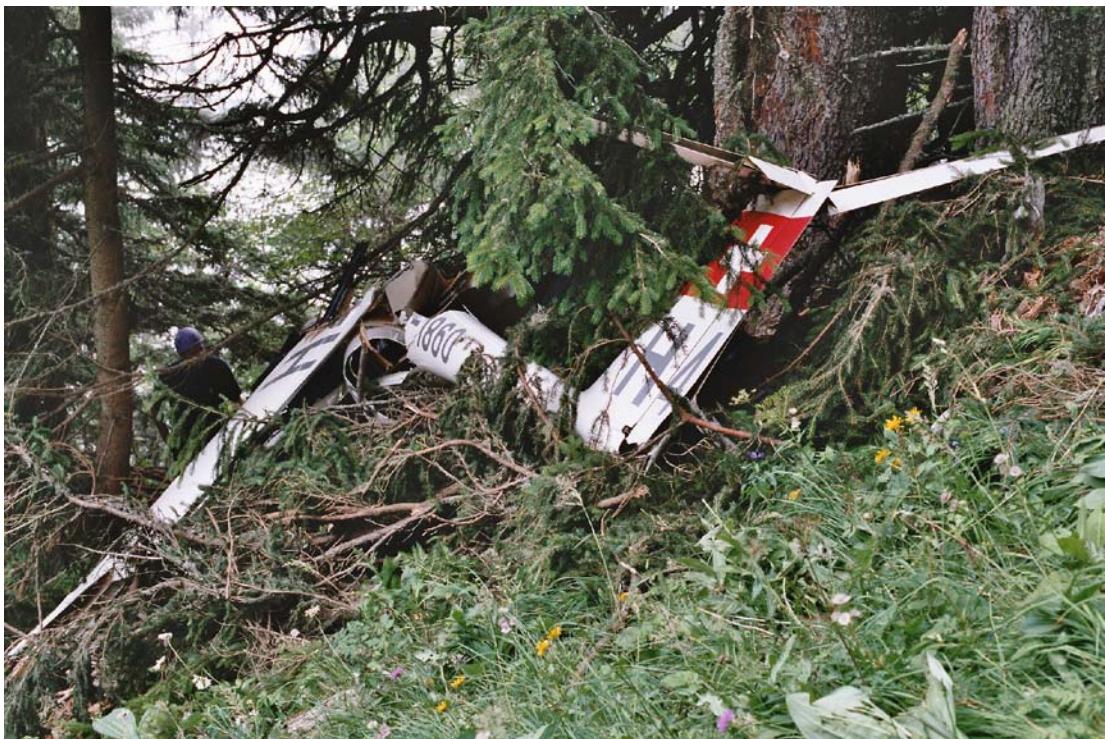
Annexe 3

- Lors de l'impact et suite à la collision avec les arbres, l'aile droite a été arrachée à l'implanture et brisée en deux parties fortement endommagées.
- Le fuselage était brisé à 0.80 m du bord de fuite des ailes. L'empennage était encore solidaire de la partie arrière du fuselage et le gouvernail de direction se manœuvrait librement. Par contre, il n'était pas possible de tirer une indication fiable sur l'état du gouvernail de profondeur endommagé. Les sept trous d'évacuation de l'eau de ballast situés sur le flanc de l'empennage étaient ouverts ainsi que le trou d'évacuation situé sous le gouvernail.

Épave

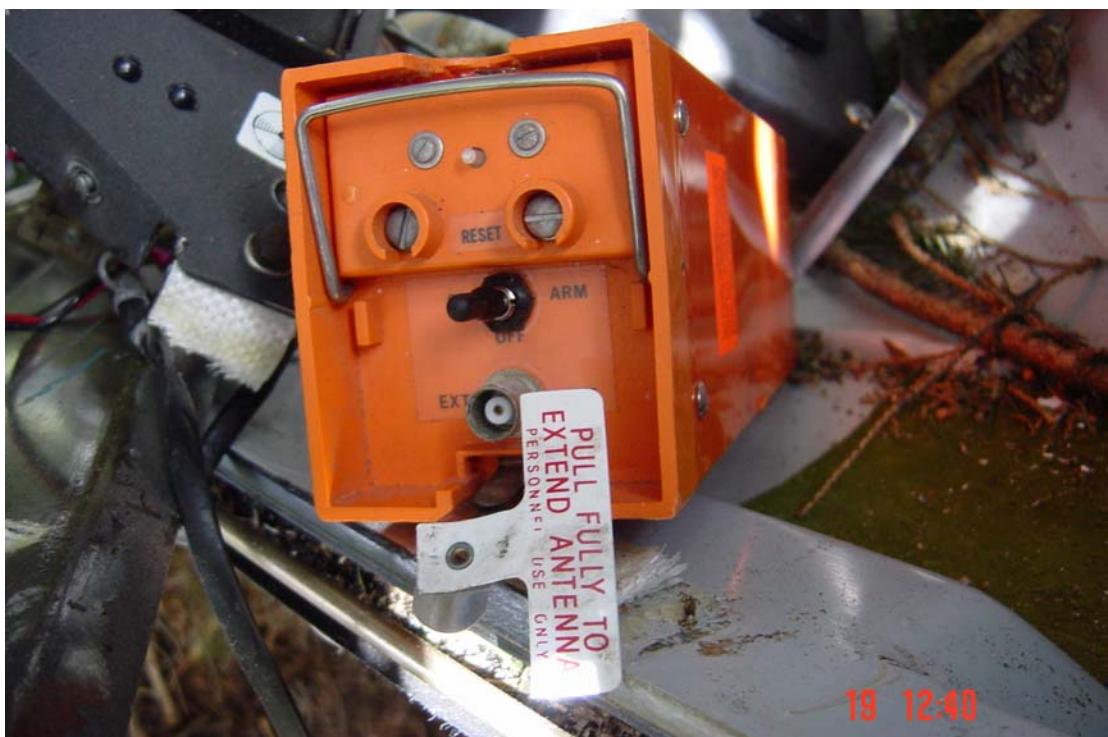
ELT Narco Avionics de couleur orange, N° 12931  
Installé mais n'a pas fonctionné.

ELT en position On

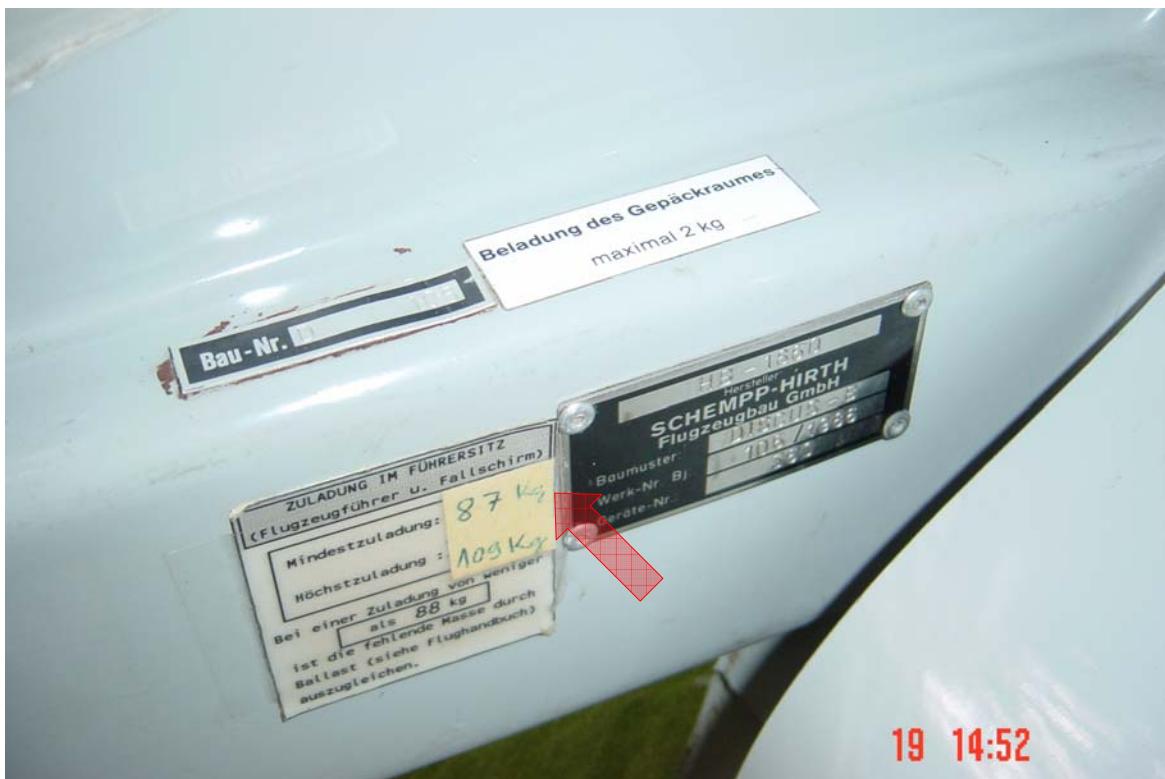
## Annexe 4

La charge utile était de 1.9 kg inférieure à la charge utile minimale.

Le centre de gravité se trouvait 3 mm en dehors du domaine autorisé allant de 260 à 400 mm.

Charge utile minimum affichée à droite du siège pilote

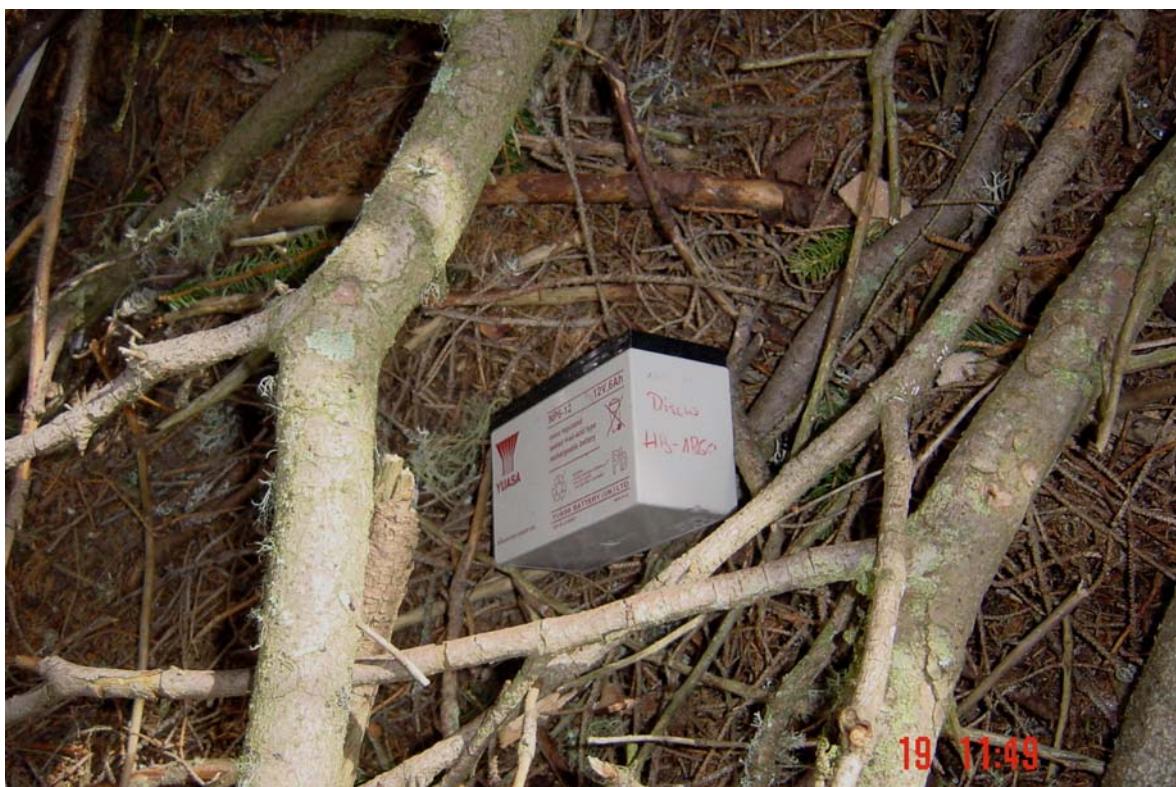
Batterie de bord
