# **Schlussbericht Nr. 1918**

**über den Schweren Vorfall (Airprox)**

zwischen ECA 923, 5B-DBW

und SPW 35A, HB-VNA

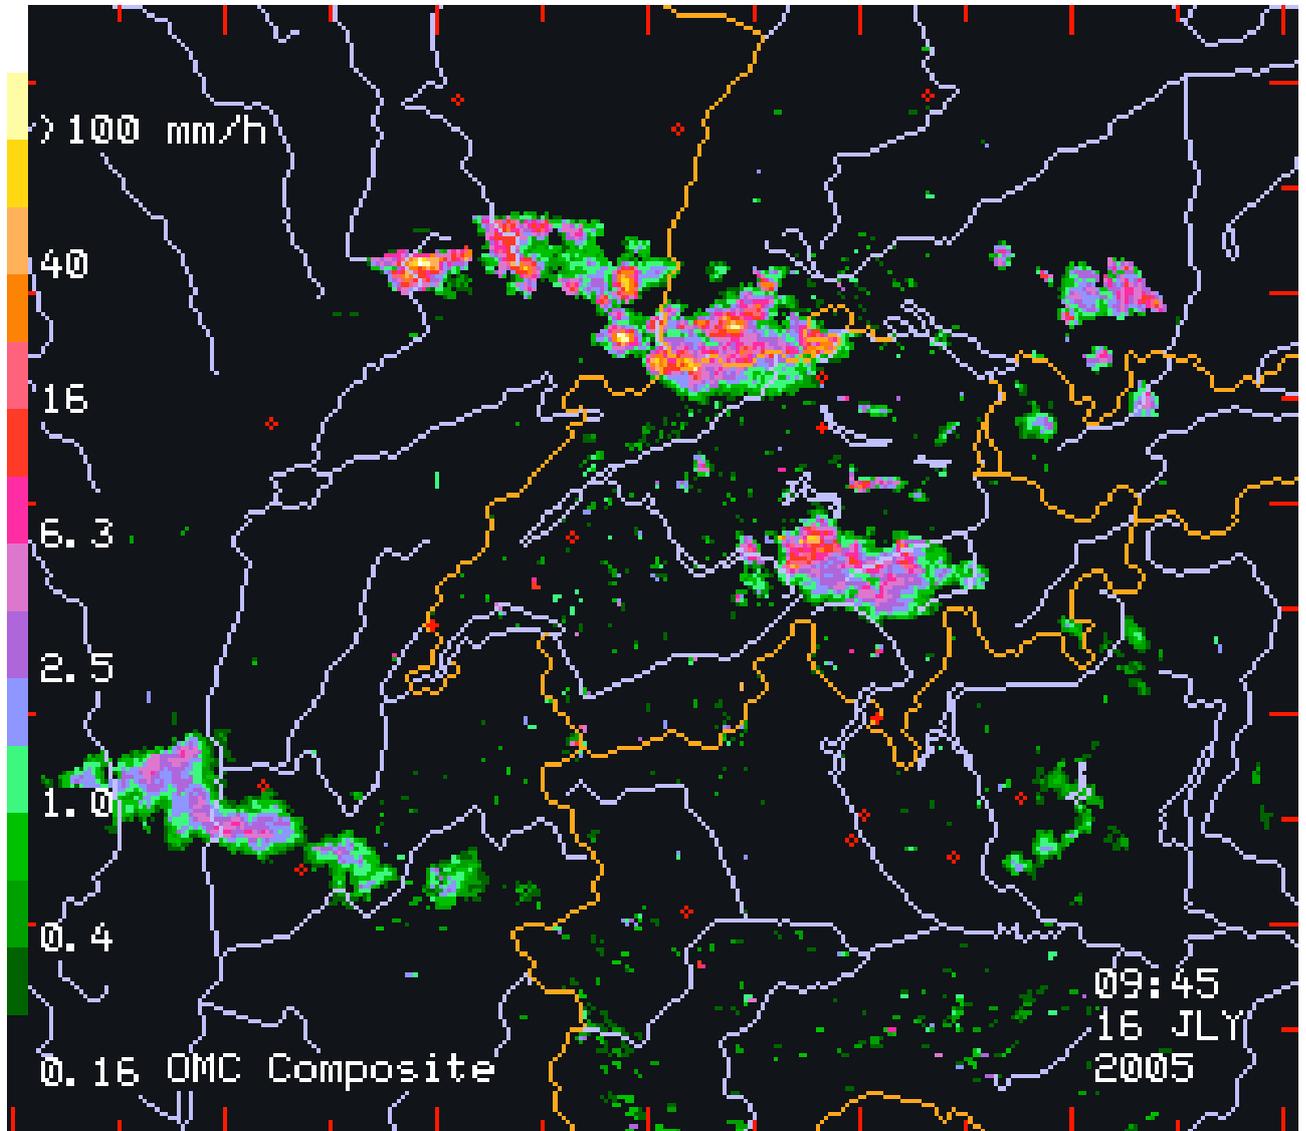
Radarbild vom 16.07.2005, 0945 UTC

*Auf dem Radarbild erkennt man eine Gewitterlinie, welche von den Vogesen über Basel bis in den Schwarzwald reicht. Im Alpenraum hat es eine isolierte Gewitterzelle, die ihr Zentrum in der Gegend von Engelberg hat (s. Anlage 3).*

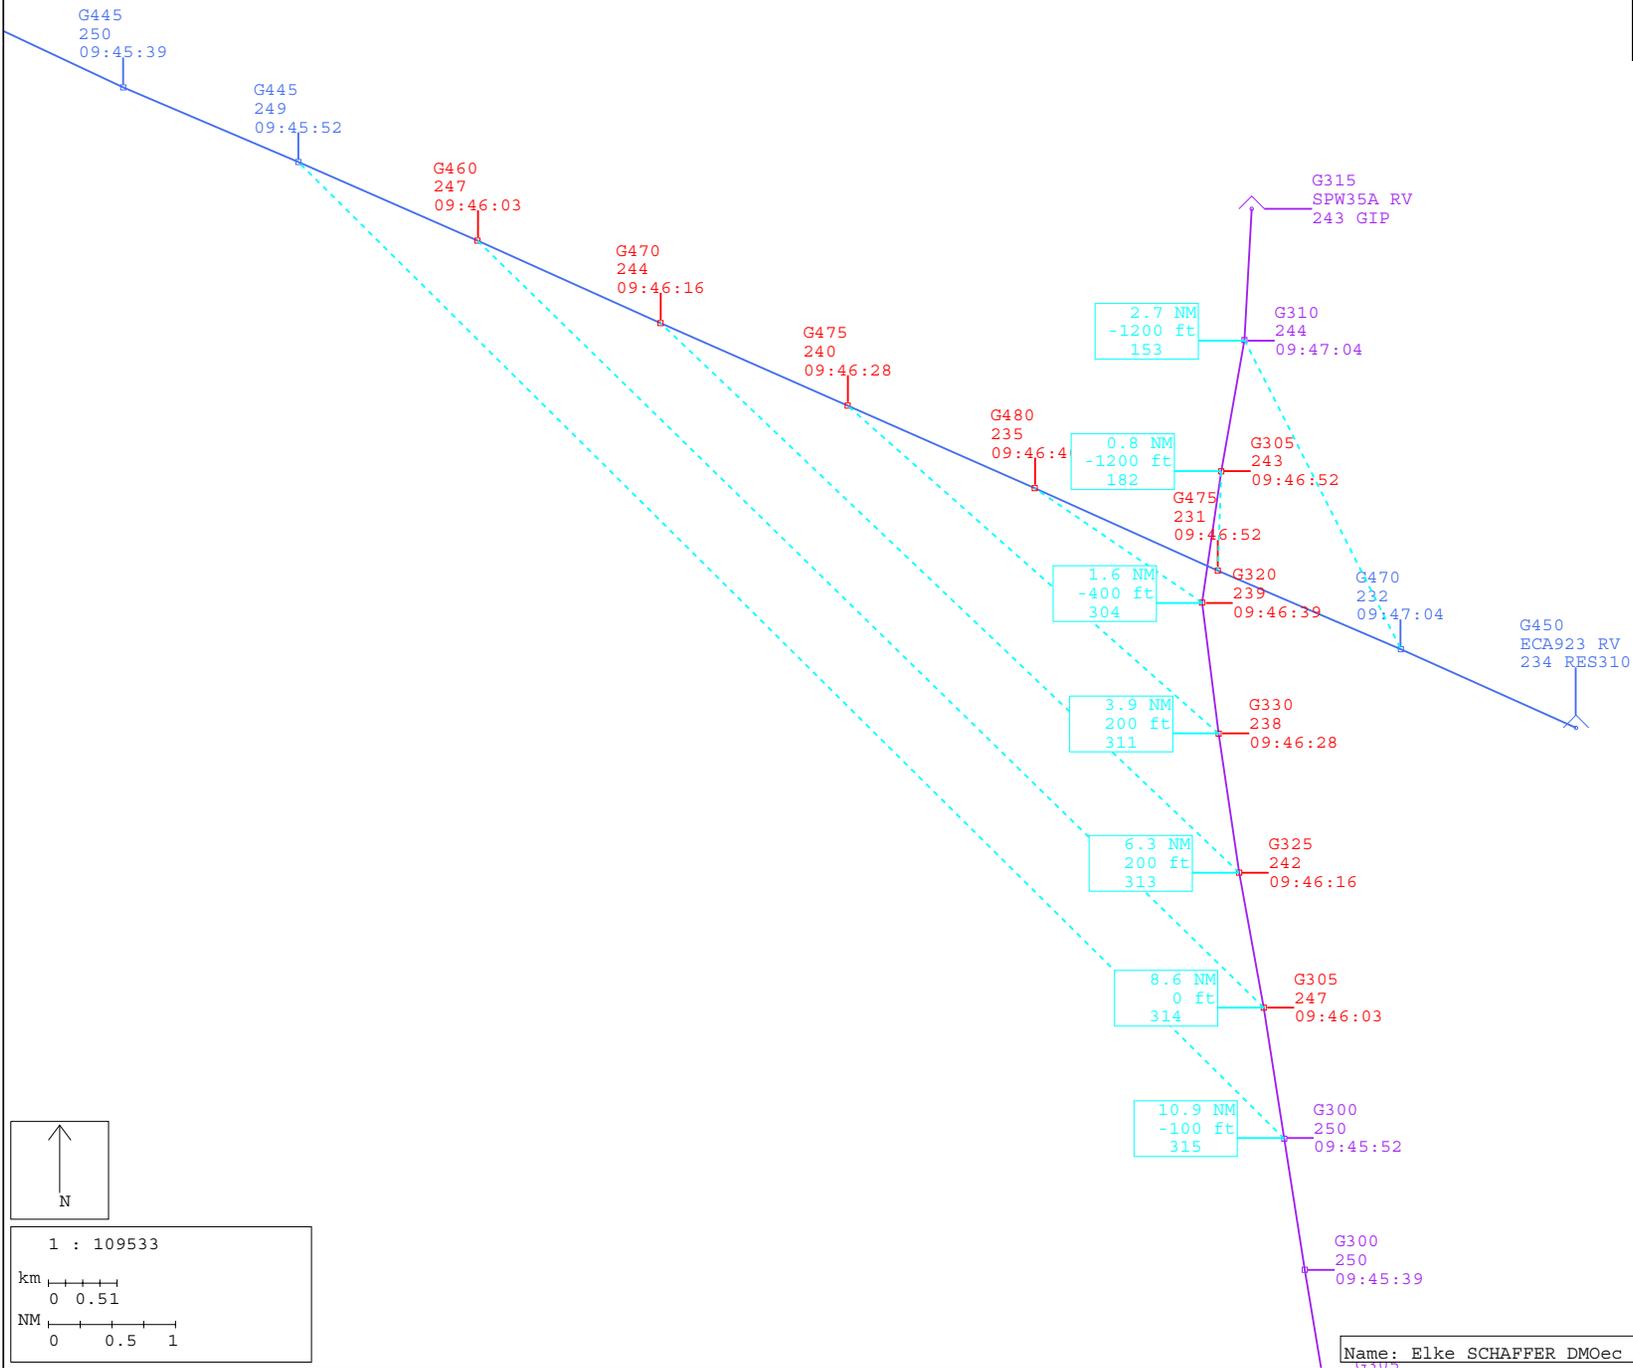
Analysis: SPW35A / ECA923 Time: 16.07.2005 09:47:20

Um 09:46:43 kreuzte die SPW 35A 1 NM vor der ECA 923 deren Flugweg, wobei der vertikale Abstand aufgrund der TCAS-Ausweichmanöver wieder 700 ft betrug.
