Schlussbericht Nr. 1919

des Flugzeuges Cessna 182R, HB-CJB

vom 19. September 2004

am Dent de Jaman, Gemeinde Montreux

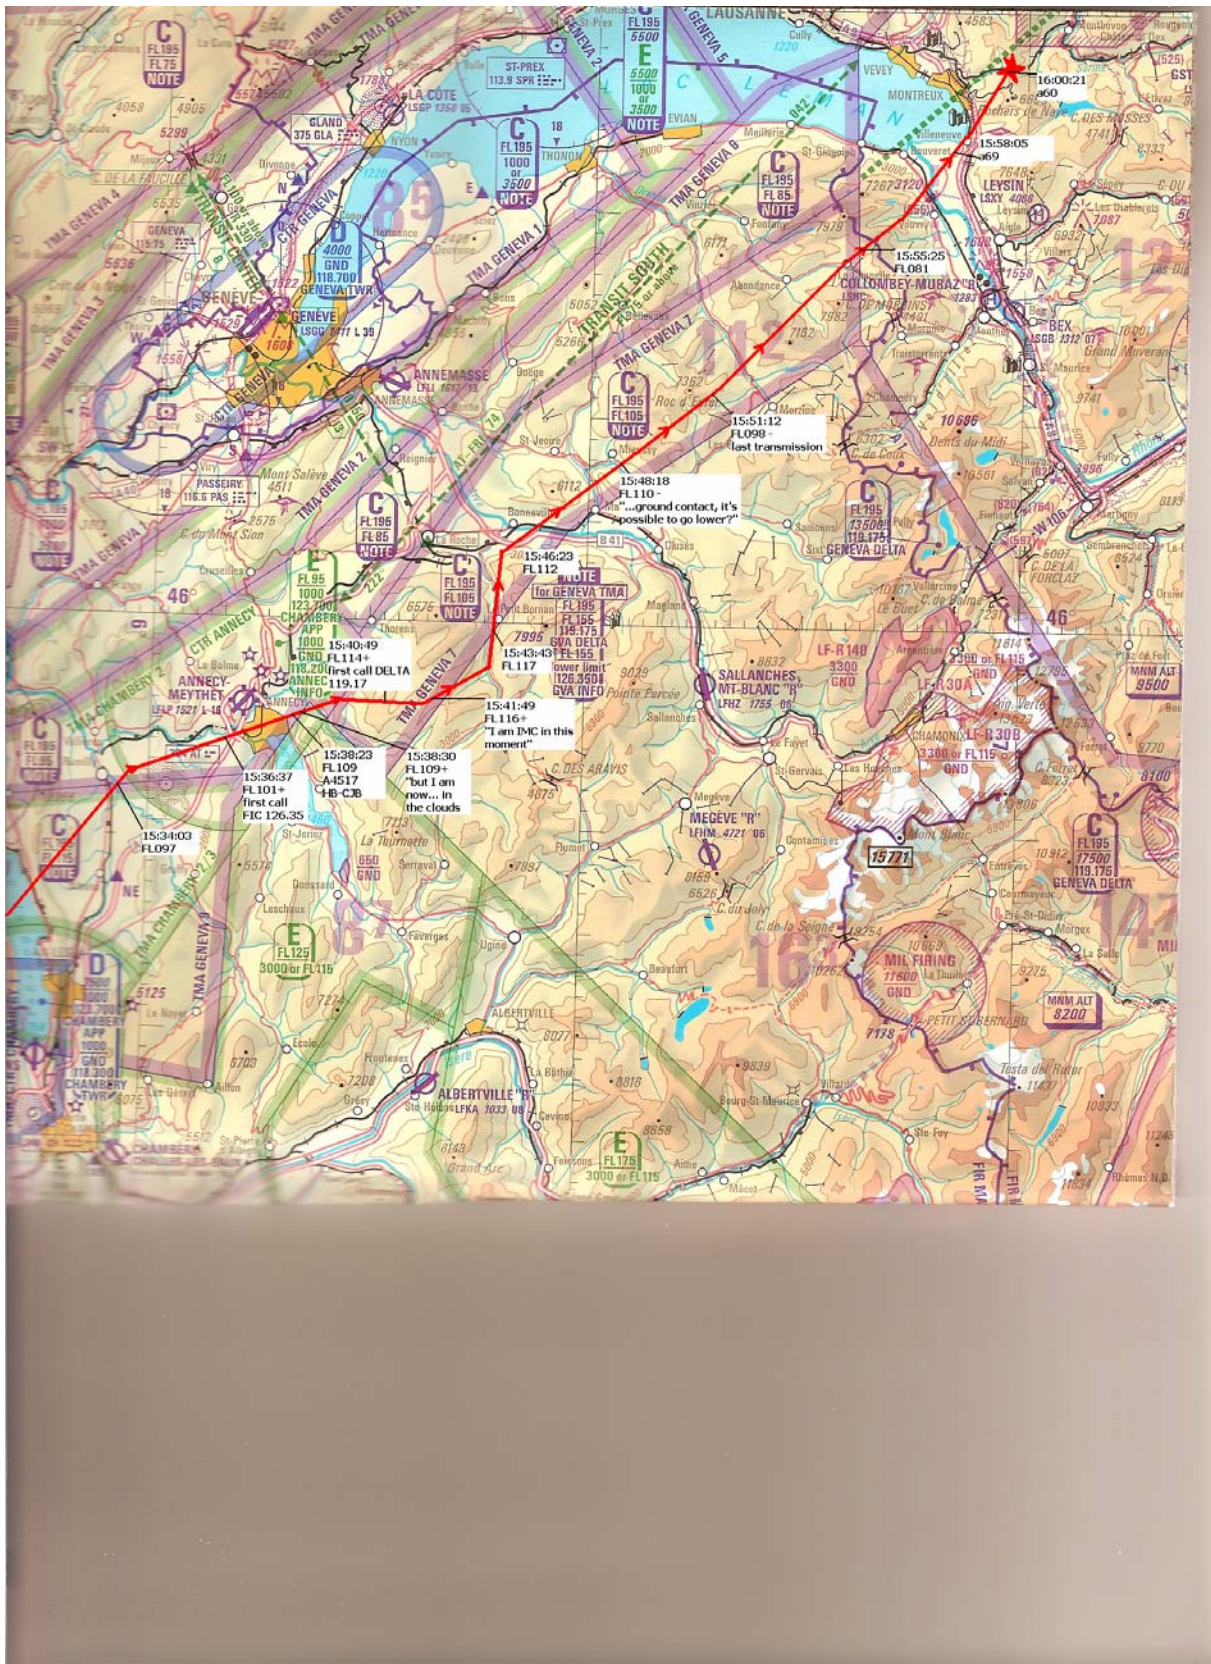
ICAO Karte Route Süd VFR

- Die Organe der Flugsicherung haben das Flugzeug, welches sich in einer Notlage befand, nicht in angemessener Weise unterstützt.
- Wesentliche Mängel in der Teamarbeit zwischen den betroffenen Stellen der Flugsicherungsdienste.
- Verwirrende Darstellung der Transitroute Süd auf der ICAO Karte.
