Büro für Flugunfalluntersuchungen BFU
Bureau d'enquête sur les accidents d'aviation BEAA
Ufficio d'inchiesta sugli infortuni aeronautici UIIA
Uffizi d'investigaziun per accidents d'aviatica UIAA
Aircraft accident investigation bureau AAIB

Rapport final No. 1919

concernant l'accident
de l'avion Cessna 182R, immatriculé HB-CJB
survenu le 19 septembre 2004
à la Dent de Jaman, Commune de Montreux
65 km NE de Genève

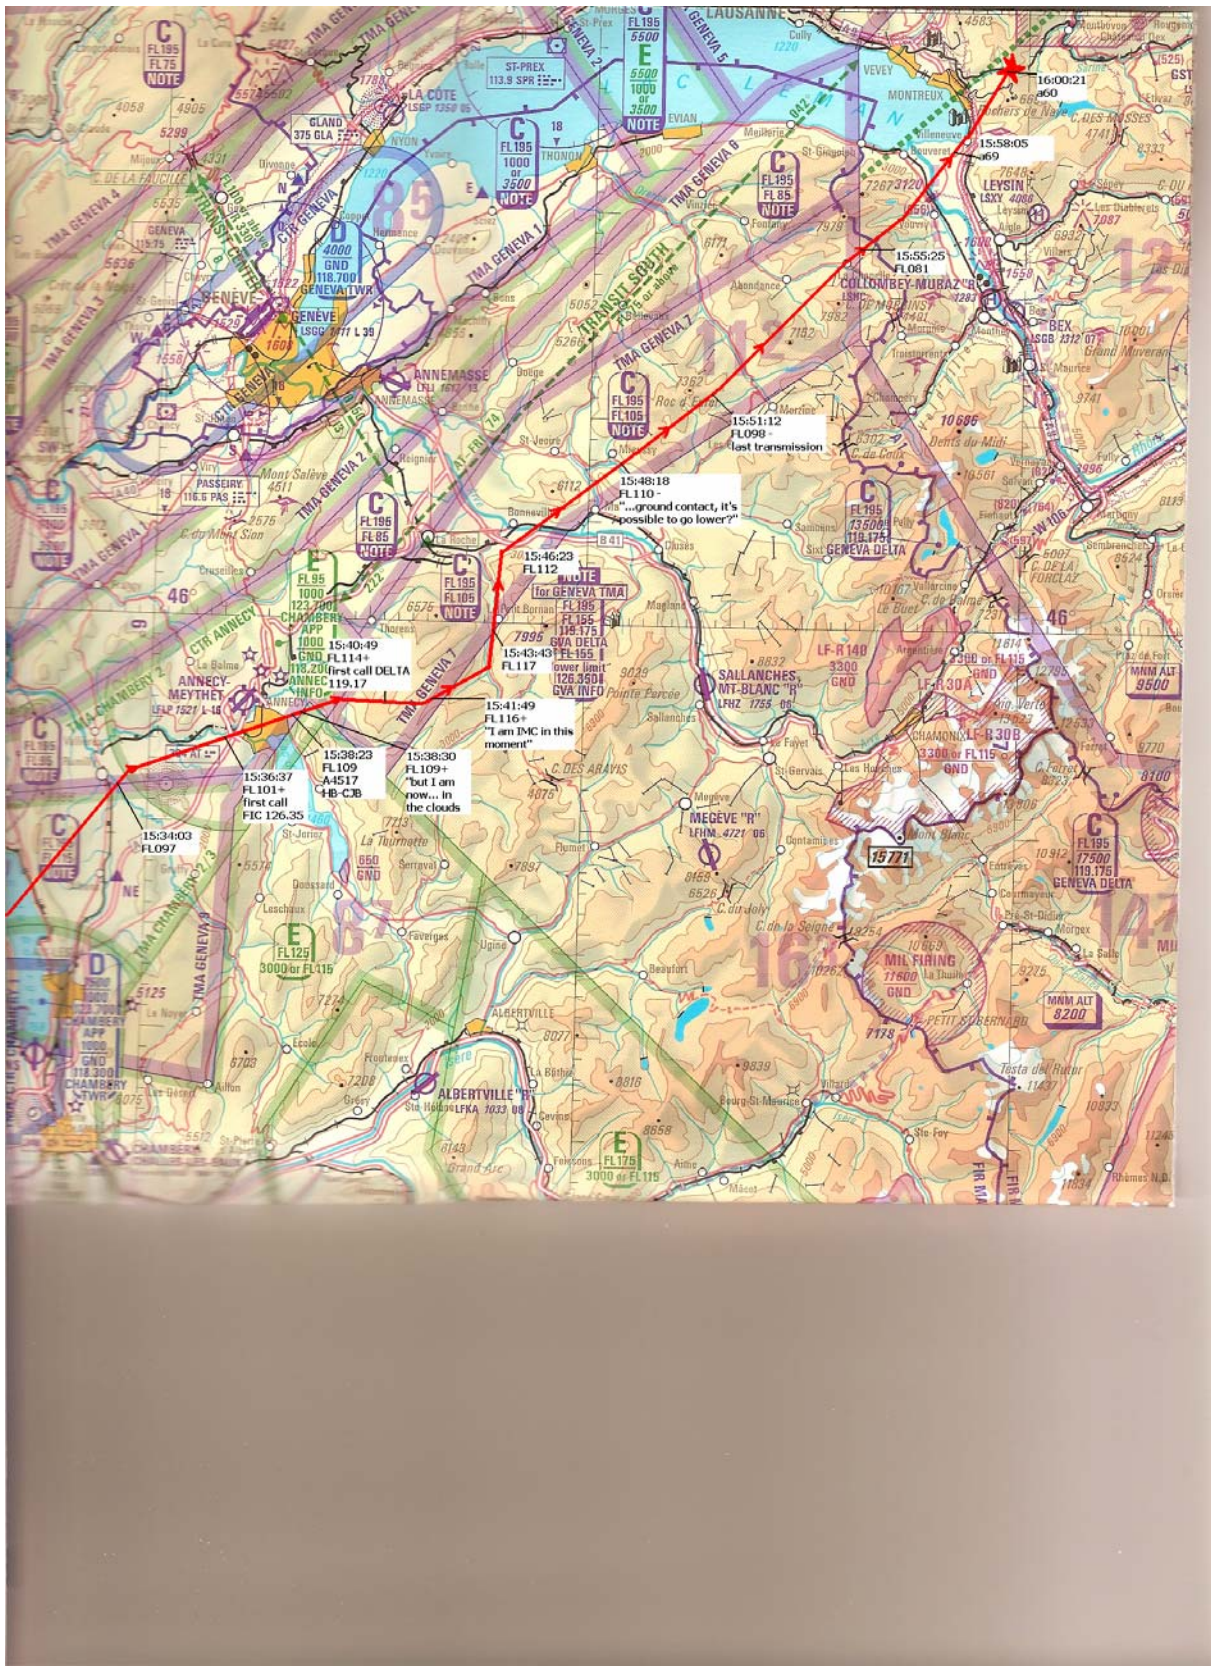
Carte OACI route sud VFR

En ce qui concerne la route choisie, à savoir la route transit sud, il est probable que sa présentation sur la carte OACI, niveau de vol et radiale, ait induit le pilote en erreur en lui faisant penser que c'était la seule façon légale de traverser l'espace de Genève. Sur la carte OACI la route transit sud indique un passage au niveau FL 75 ou au-dessus. Cette indication a pu influencer le pilote dans son choix de niveau et l'empêcher d'envisager une altitude inférieure qui lui aurait permis un survol de la région genevoise en conditions VFR.

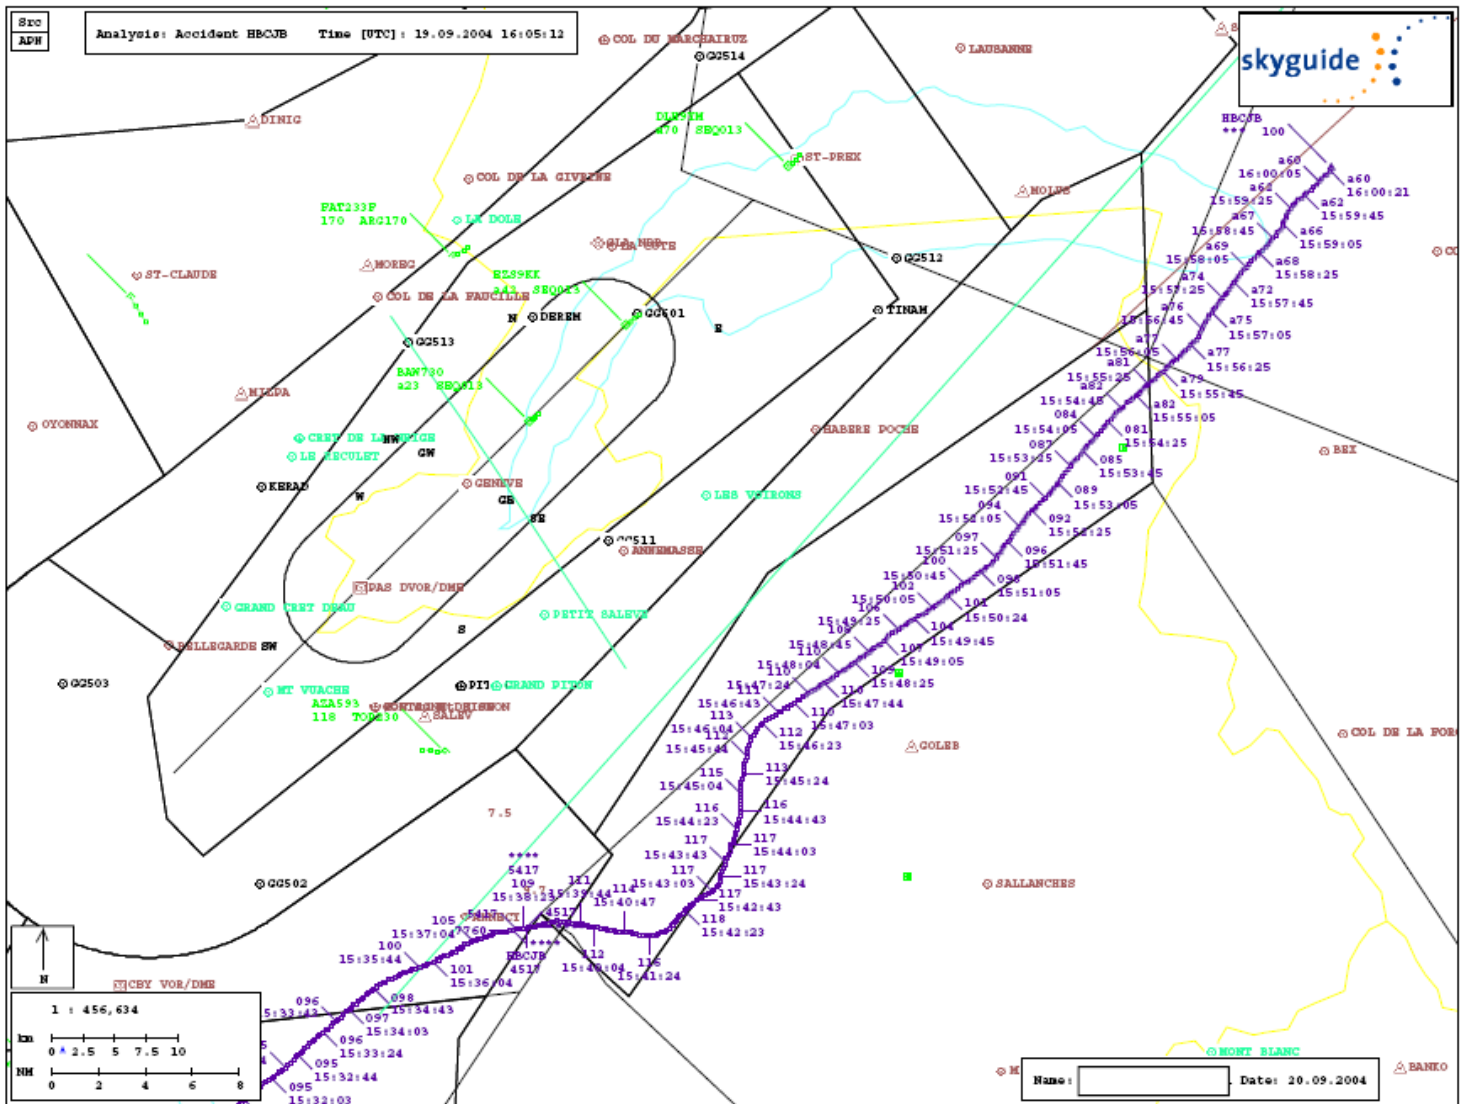
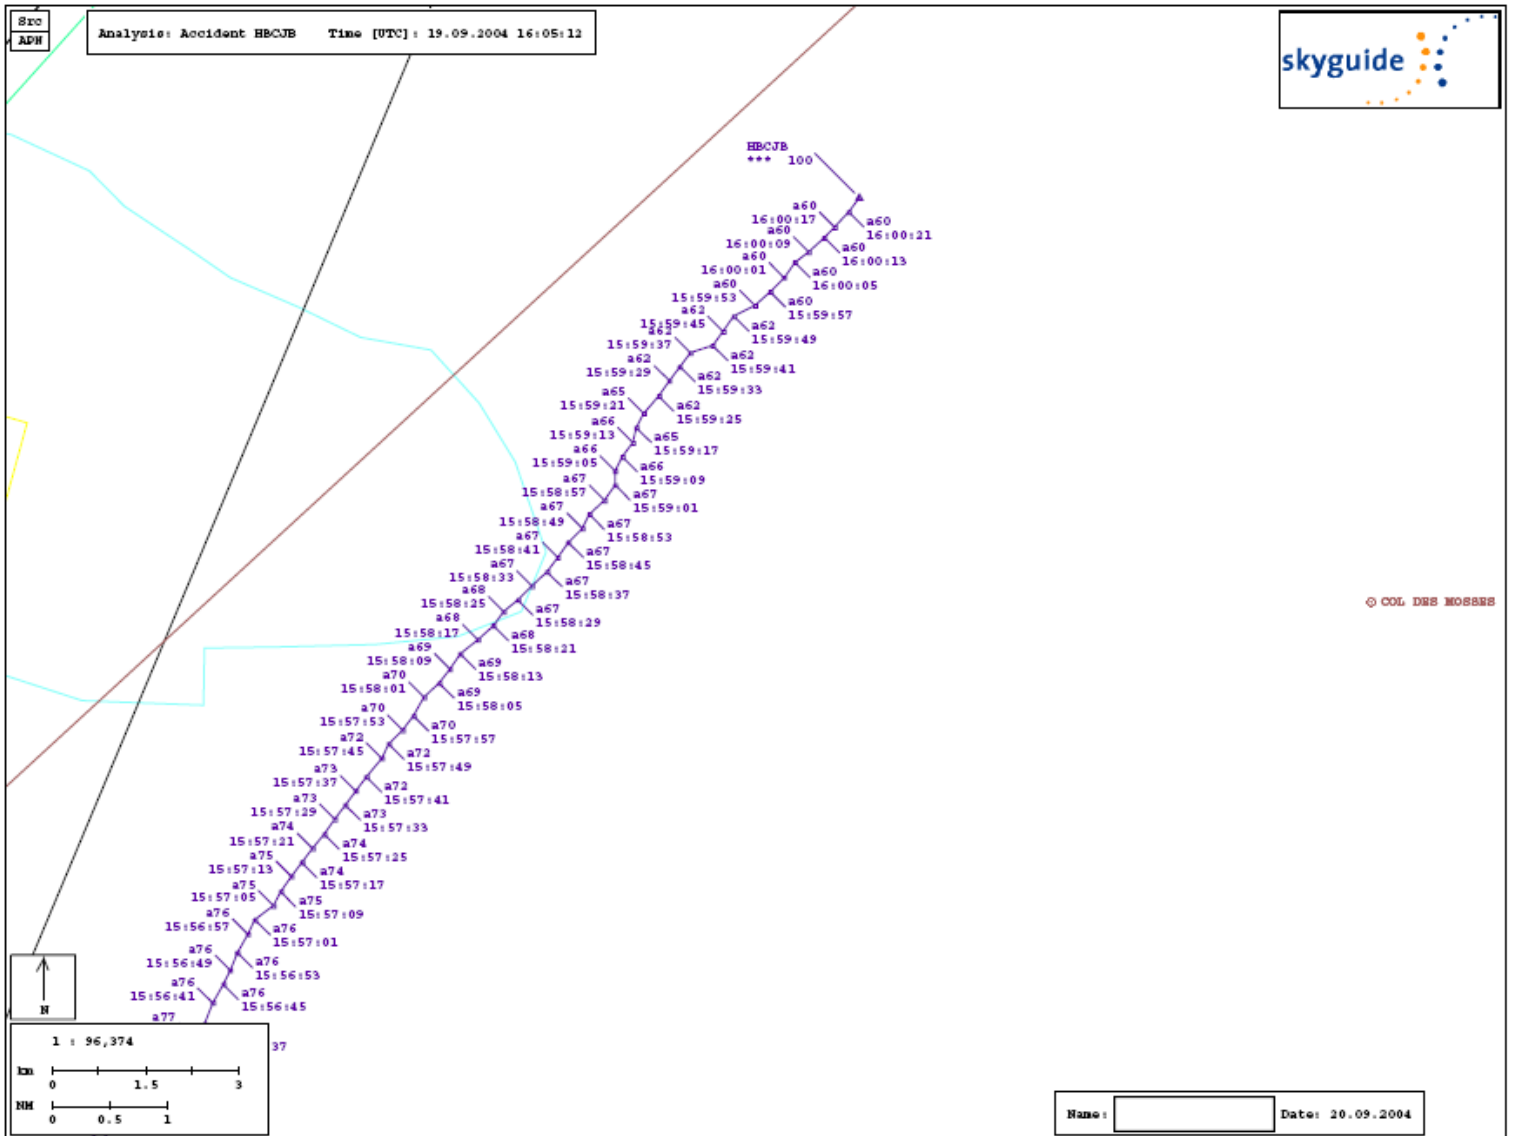
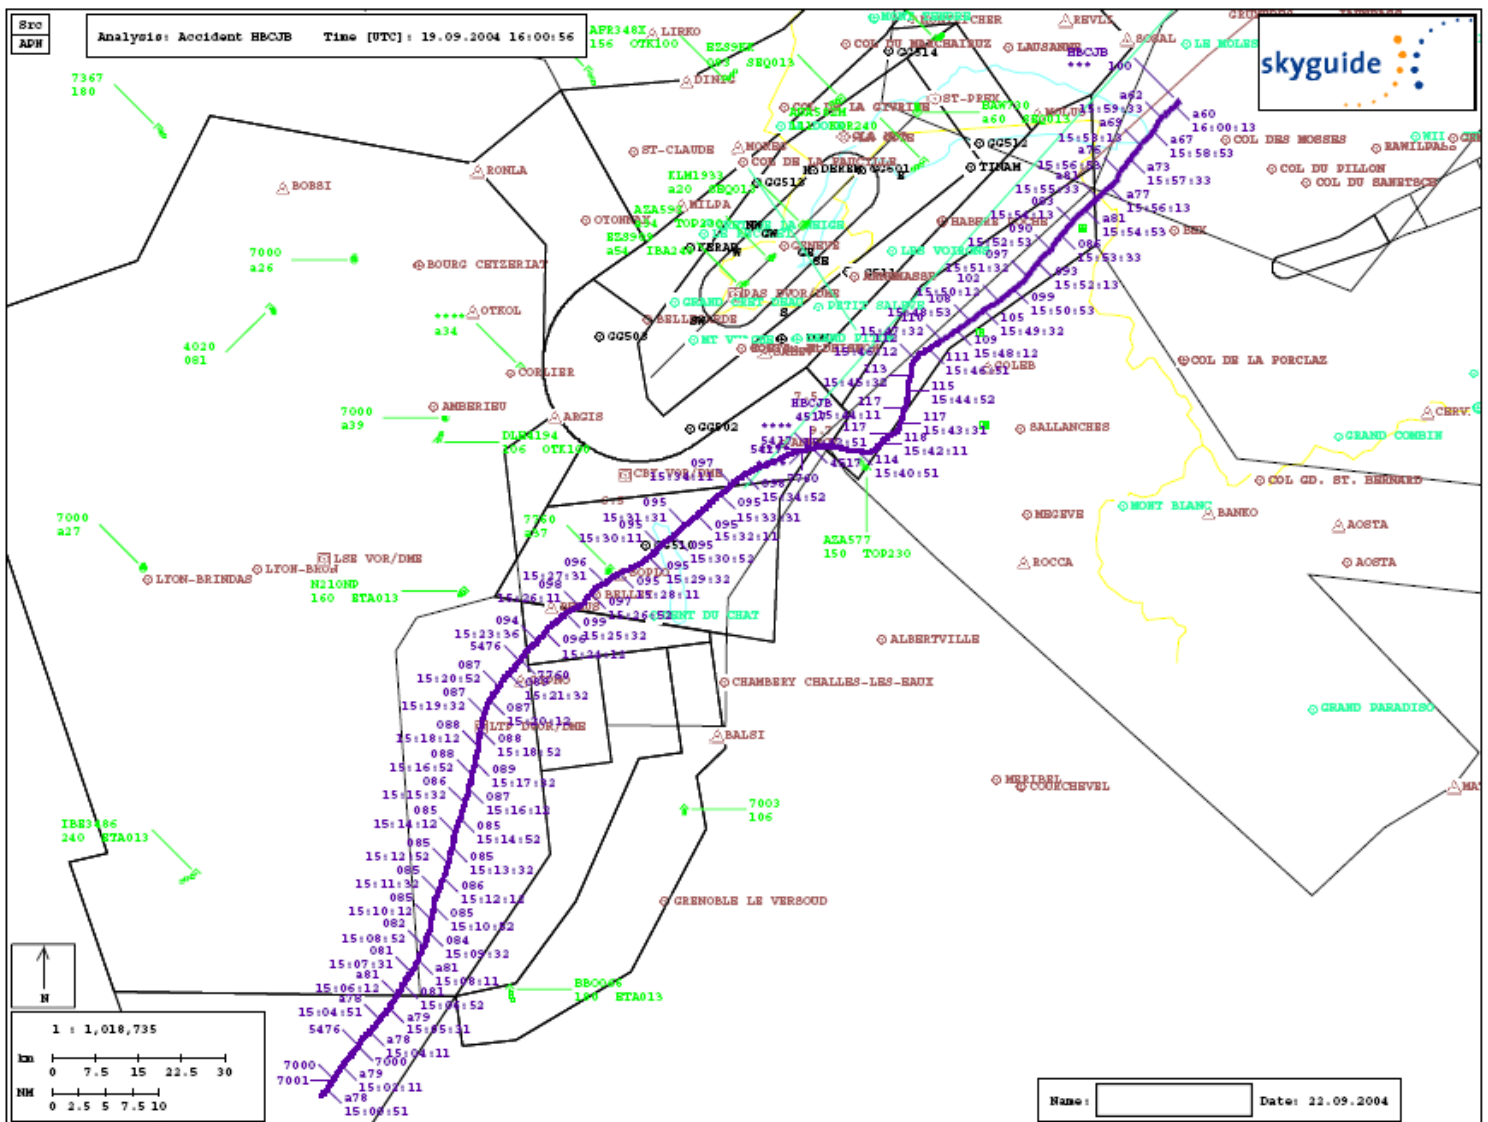
Radarplots avec transcrits

A 16:00:21 UTC, selon les tracés radar, l'avion HB-CJB disparaît des écrans après une descente à un taux pratiquement constant. Le dernier relevé enregistré le situe à une altitude de 6000 ft dans la région de la Dent de Jaman.

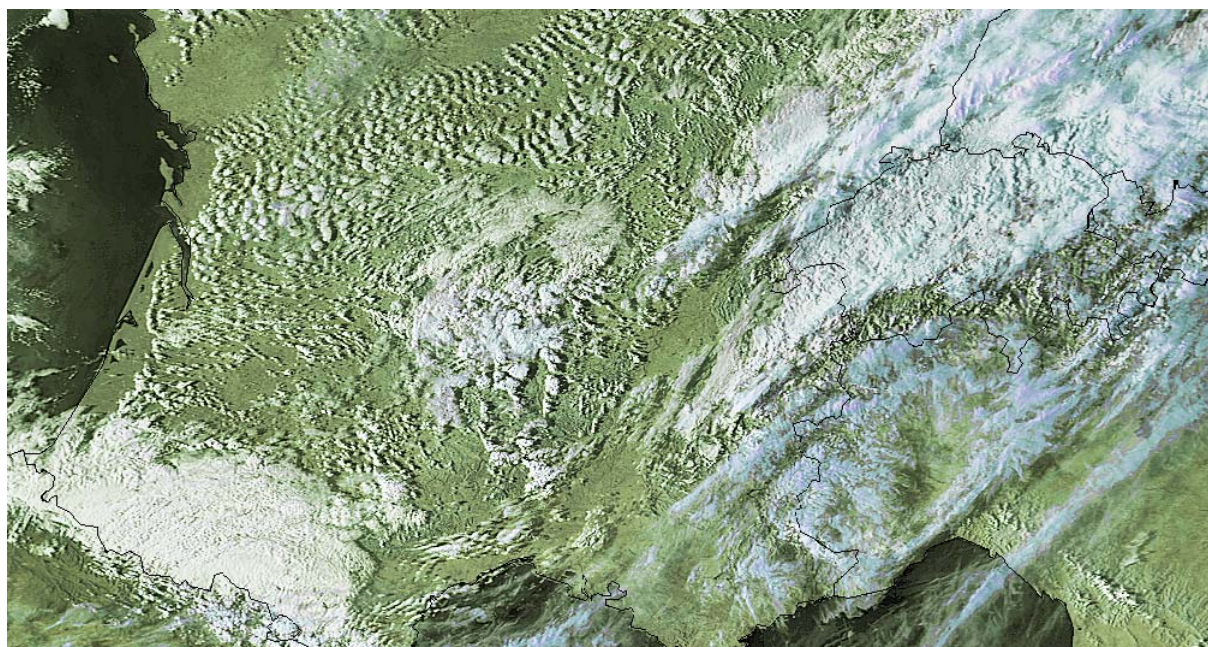
Météo – vue satellite

La première partie du voyage s'est déroulée dans des conditions météorologiques favorables au vol VFR comme l'attestent les images satellites et le témoignage d'un pilote ayant effectué, ce jour-là et à la même période de la journée, un vol similaire. Le pilote du HB-CJB a pu observer la nébulosité frontale en s'approchant de la frontière franco-suisse. Il a décidé de poursuivre sa progression vers le nord-est, selon le plan de vol déposé, alors qu'il eût été préférable de suivre un tracé de vol différent, voire de se dérouter sur un aéroport adéquat.
