Schlussbericht der Eidgenössischen Flugunfall-Untersuchungskommission

des Flugzeugs Piper Cub J3C HB-ODD

5. Juli 1964

auf dem Flugplatz Birrfeld AG

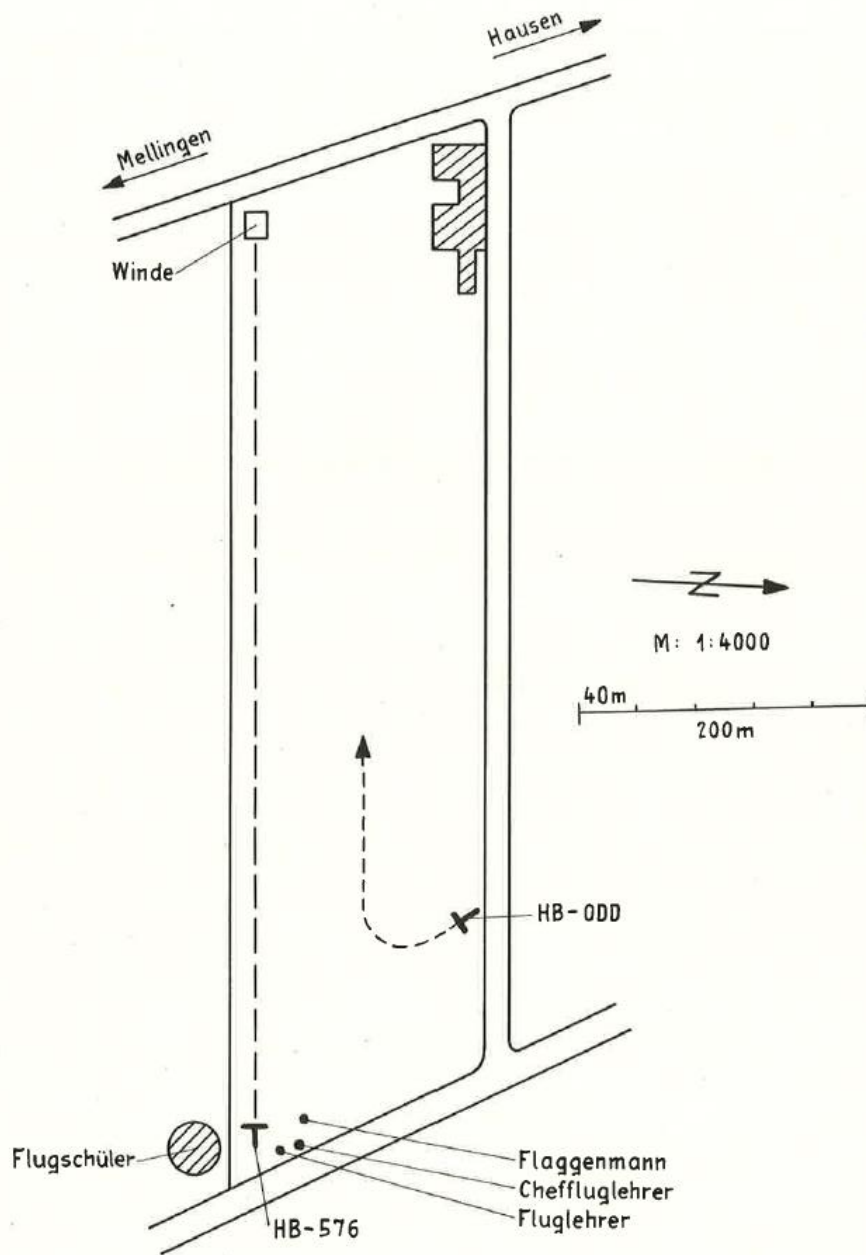
Situationsplan

Unfall HB-ODD
5.7.64 Birrfeld
