Schlussbericht Nr. 1920

des Helikopters Agusta Bell AB206B Jet Ranger III, HB-XUW

vom 9. August 2003

in Rotgrueb/Chäshalten, Gemeinde Rümlang/ZH,

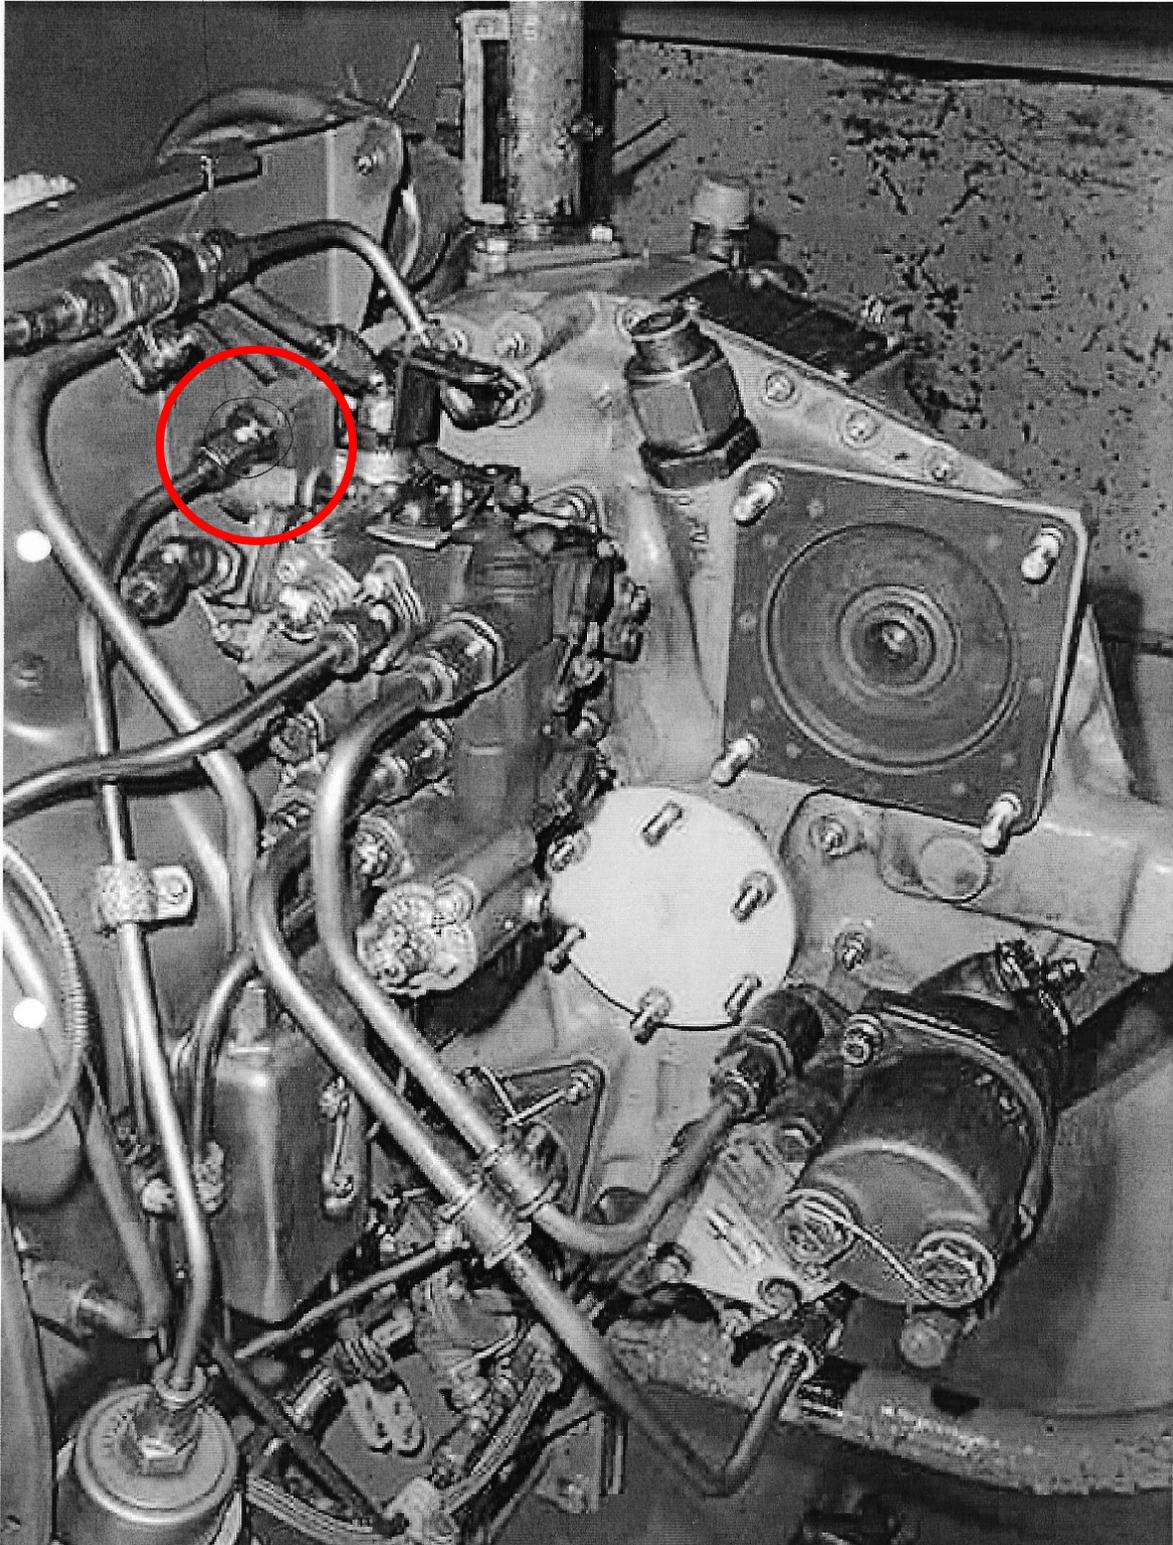
- Pneumatic air tube (Pt No 6877277) "B" nut (siehe Beilage 1) between accumulator and Fuel Control Unit was found to be loose at the FCU connection. Air leak found at this point during receipt pneumatic test. Torque slippage paint previously applied to "B" nut found to be incorrect for torque loading required.*

Anlässlich der Demontage des Triebwerks wurde festgestellt, dass die "B"-nut der Steuerleitung zwischen dem *accumulator* und der *fuel control unit* an letzterem nicht richtig angezogen war. Die Farbmarkierung (*torque slipping paint*), welche nach dem Anziehen mit dem korrekten Drehmomentwert angebracht wird, war um ca. 30° in Richtung 'lose' verschoben. Bei korrekter Installation ist diese Verbindung luftdicht. Bei entsprechender mechanischer Belastung, wie sie z.B. in Turbulenz oder bei wechselhaften Luftströmungsverhältnissen innerhalb des Triebwerkraumes auftritt, kann an dieser Verbindung ein Leck entstehen. Dies führt zu einem reduzierten Druckluftsignal an die *fuel control unit* und somit zu einer Leistungsreduktion.

- Eine *B-nut* der Luftsteuerleitung zwischen *fuel control unit* und *accumulator* war nicht richtig angezogen und daher die Luftsteuerleitung undicht.

Anlage 1 „B“-nut der Luftsteuerleitung zwischen *accumulator* und *fuel control unit*, FCU-seitig

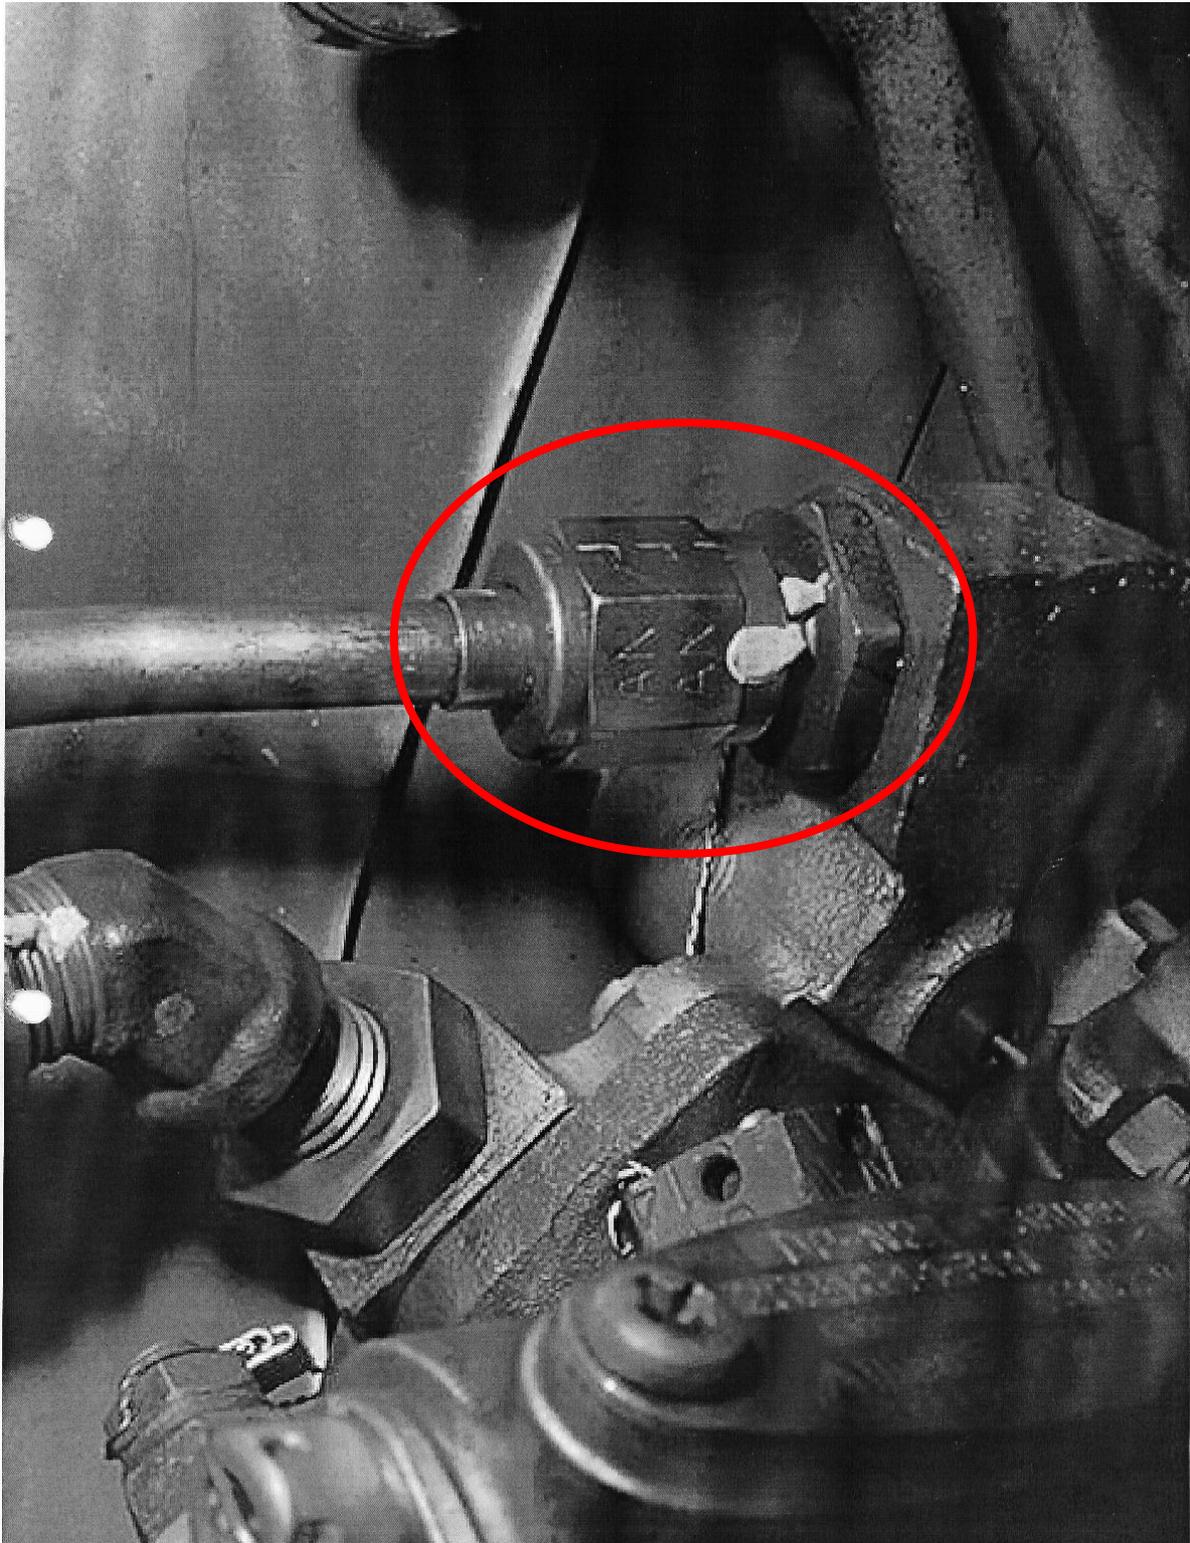
Am 26. Juni 2003 wurde der *PT-governor* der HB-XUW gewechselt. Anlässlich dieser Arbeit muss die Verbindungsleitung zwischen *accumulator* und *fuel control unit* gelöst worden sein (*disturbed*). Daraufhin hätte sie auch wieder korrekt installiert und mit einem neuen *torque slipping paint* versehen werden müssen.

Anlage 2 Farbmarkierung der „B“-nut nach Anziehen mit dem korrekten Drehmoment

Torque paint (slippage marks) shall be applied to all rigid tube B-nuts in accordance with rigid tube installation procedures. Torque paint shall be removed and reapplied anytime the B-nut is retightened.
