Schlussbericht Nr. 1921

des Helikopters K-1200 K-MAX, HB-ZEH

vom 29. Juli 2003

"Trute", Gemeinde Frutigen/BE, ca. 45 km SSE von Bern

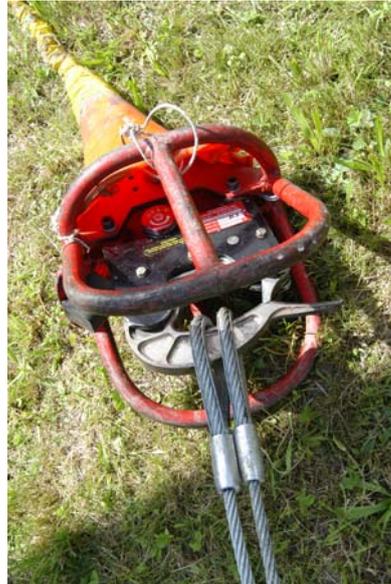
Abbildung: Untere Lastenklinke mit zwei eingehängten „Holzerstruppen“

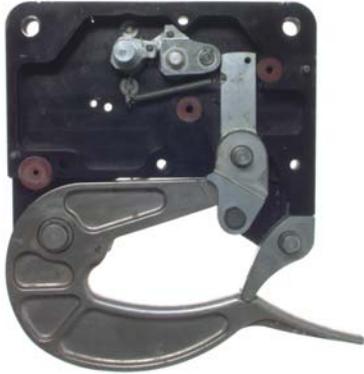
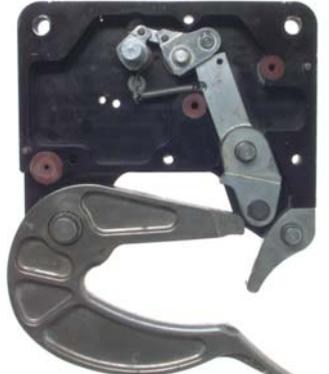
Betriebszustand „geschlossen“	Betriebszustand „geöffnet“
<p>In diesem Betriebszustand wird der Lasthaken durch den Sicherungshebel in seiner Position verriegelt. Dieser wiederum wird durch den Kniegelenkverschluss verriegelt und durch die Schenkelfeder gesichert.</p>	<p>Durch manuelles Drehen des roten Knopfes am Gehäuse der Klinke oder durch eine elektrische Ansteuerung der Magnetspule (<i>solenoid</i>) wird der Auslöser in Drehung versetzt und der Kniegelenkverschluss entriegelt; dadurch wird über den Sicherungshebel der Lasthaken deblockiert.</p>

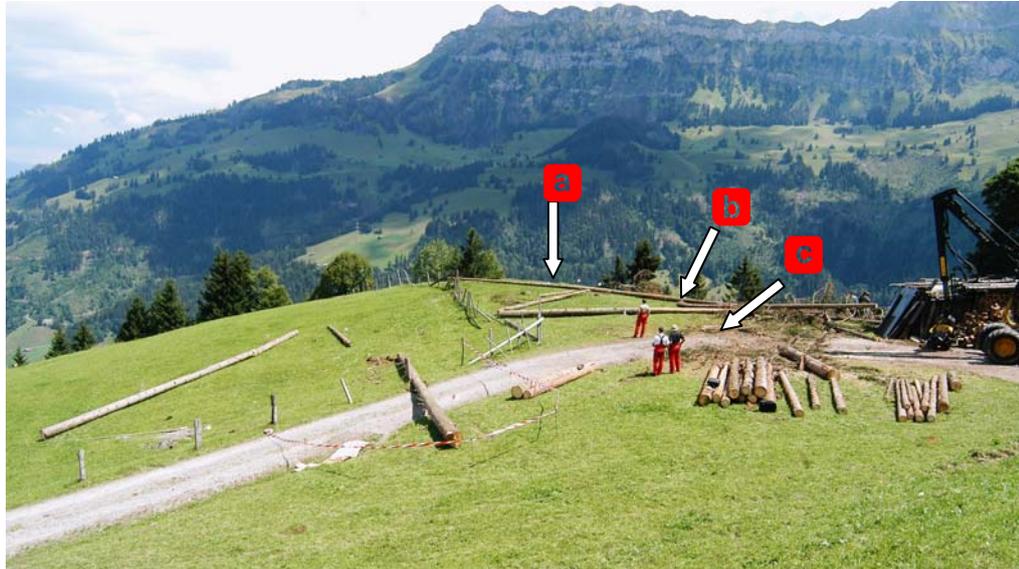
Übersichtsaufnahme der Unfallstelle

- a) Kontaktstellen der Bäume
- b) Flughelfer
- c) Helfer (Standort Opfer)

Die ungefähr 30 cm tiefen Spuren der Baumstämme im Gelände lassen den Schluss zu, dass die Last mit einer hohen Sinkrate abgelegt wurde. Diese hohe Sinkrate und der daraus resultierende Aufschlag der Baumstämme führten zum Bruch und dem darauf folgenden Zusammenschlagen der Stämme, welches ein Öffnen der Lastklinke ermöglichte.

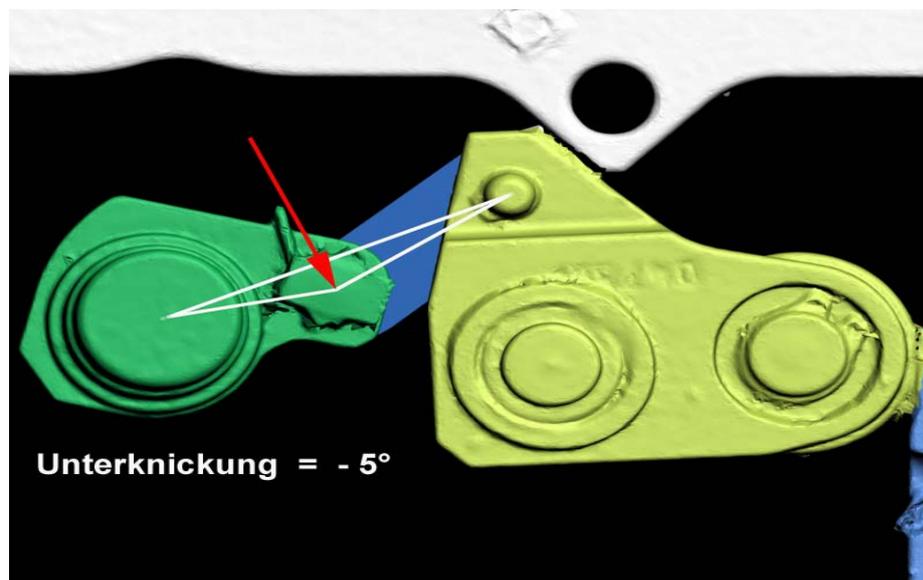
Die erstellte Teil-Risikoanalyse hat die Schwachstellen der Konstruktion aufgezeigt. Eine praktische Versuchsreihe bestätigte die Hypothese, dass die Lastenklinke bei allen Versuchen „ungewollt“ öffnete. Die Versuche zeigten zugleich ein mögliches Prüfverfahren auf.

Abbildung: Kniegelenkverschluss mit Unterknickung

Bei Beibehaltung der Konstruktionslösung „Kniegelenkverschluss mit Unterknickung“ muss zwingend eine mechanische Sicherung eingebaut werden, welche verhindert, dass bei Impulsen durch Kraftstoss die Unterknickung überwunden werden kann. Das heisst, dass der Verriegelungsmechanismus zusätzlich gegen Drehung mechanisch blockiert werden muss.

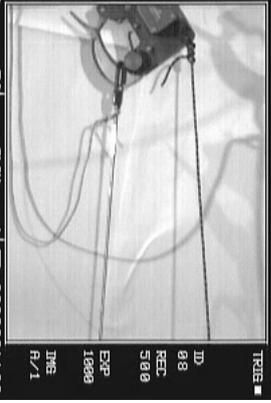
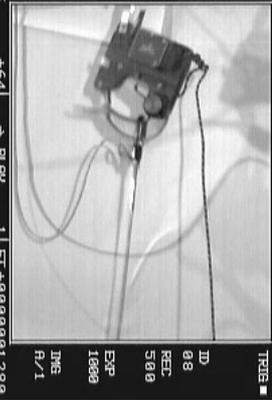
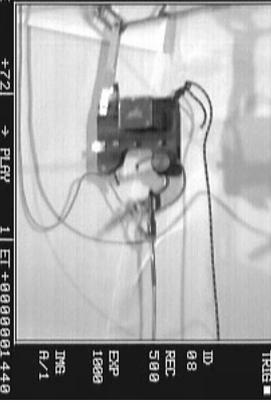
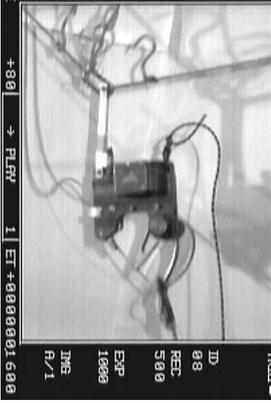
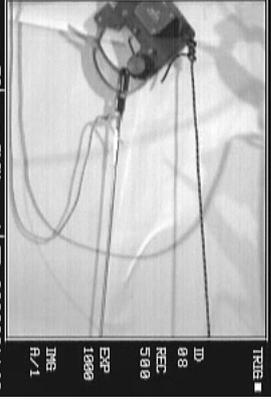
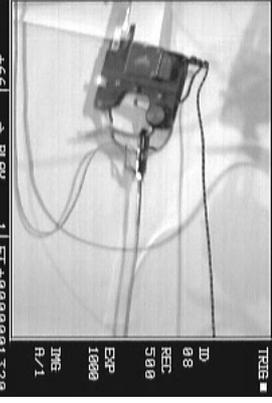
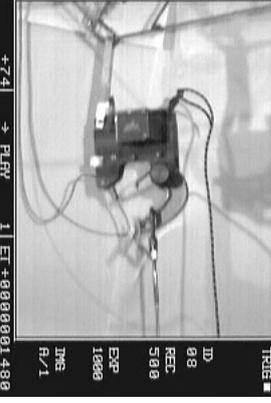
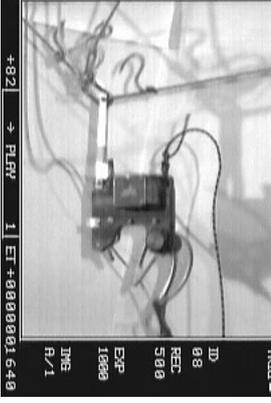
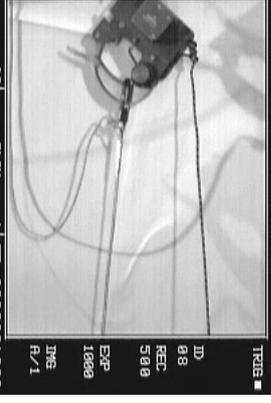
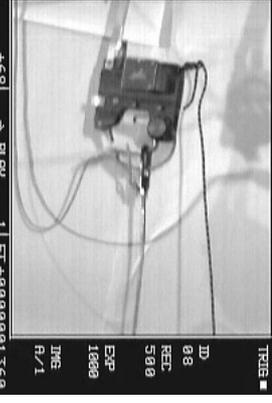
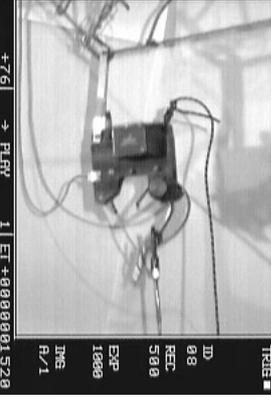
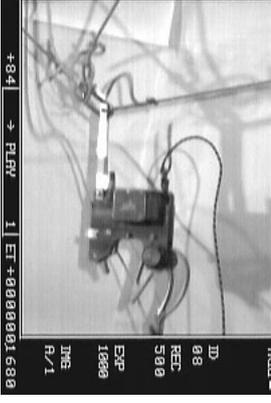
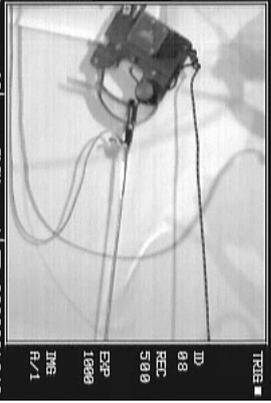
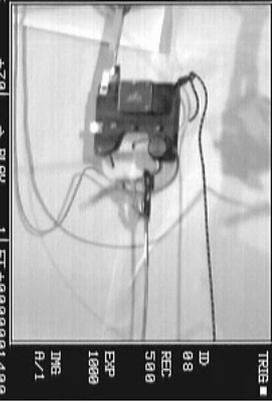
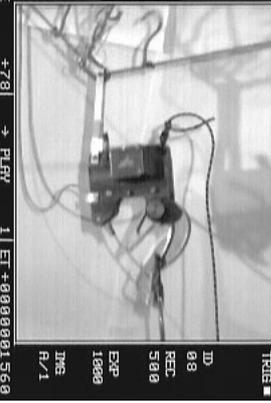
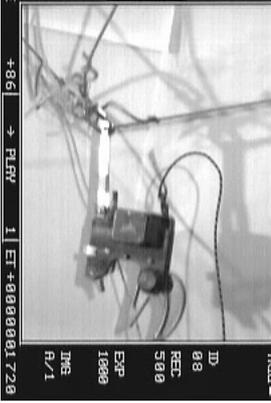
Aufnahmen des Versuches mittels Hochgeschwindigkeitskamera

Beim Versuch erfolgte das Öffnen der Lastenklinke durch die Rotations- und Translationsbeschleunigung der Lastenklinke (vgl. Anlage 1).

Bei der wiederholten Durchführung des Versuches öffnete die Klinke immer.
