Schlussbericht Nr. 1922

des Flugzeuges Piper PA-46-350P JetProp, D-EMDB

vom 7. April 2004

im Pradatsch, Gemeinde Madulain/GR, ca. 12 km NE von St. Moritz

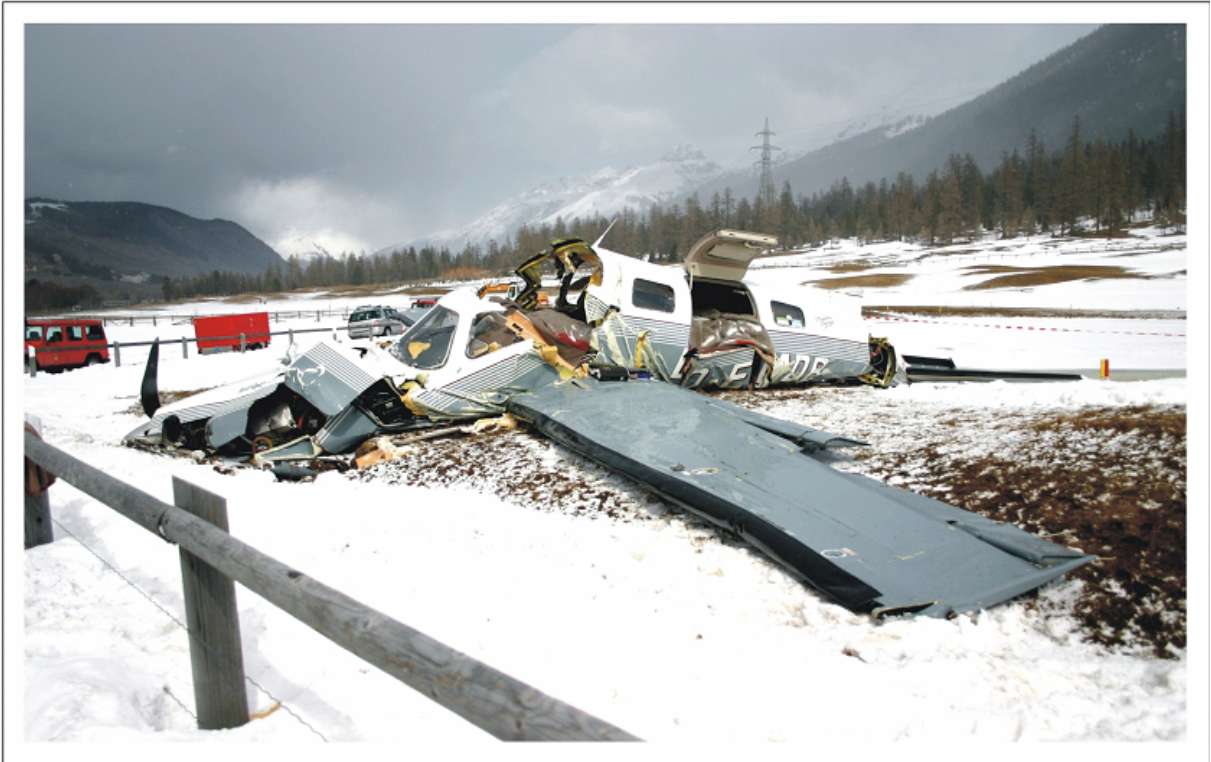
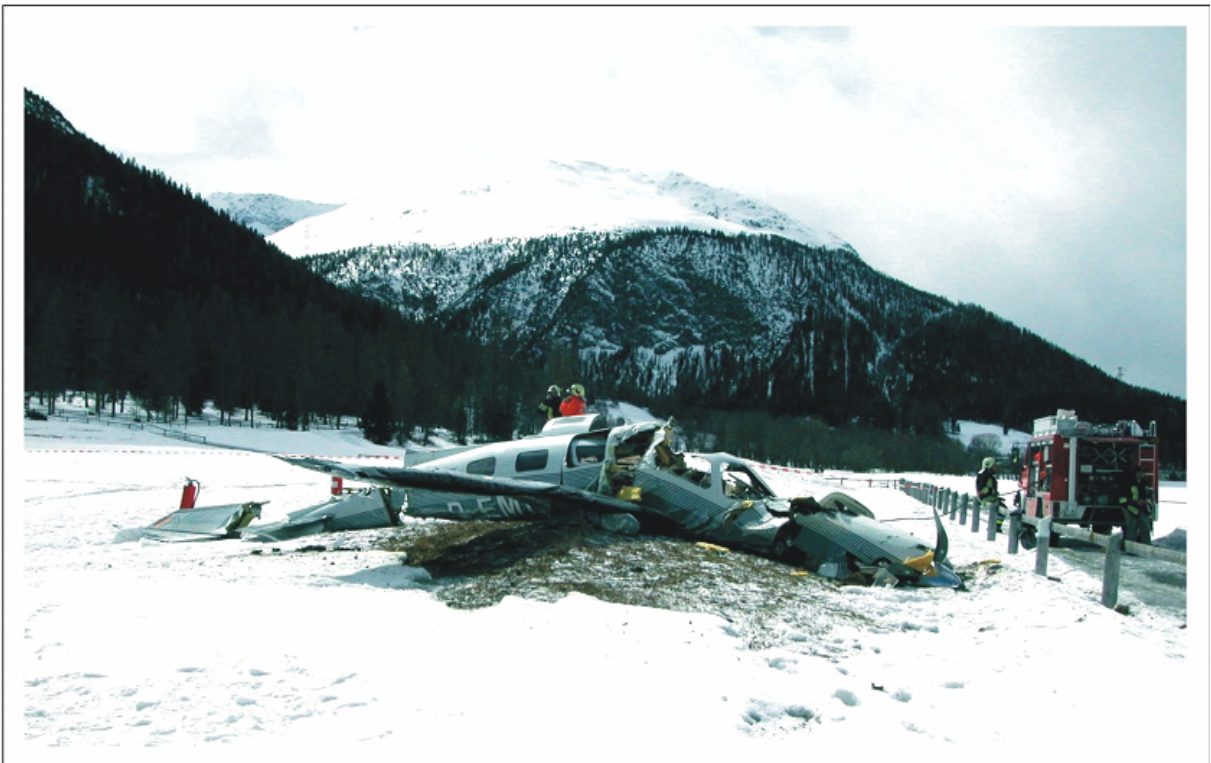
Anlage 1: Übersicht Unfallstelle

Das Flugzeug schlug auf einer Wiese im Golfplatz auf, nur wenige Meter von einer Nebenstrasse entfernt (siehe Anlage 4.1).

Das Flugzeug schlug praktisch in horizontaler Lage auf dem Boden auf und blieb an Ort und Stelle liegen. Die Spuren am Boden zeigten keinerlei Vorwärtsbewegung. Beim Aufschlag brach der Rumpf in drei Hauptteile. Die Flügel waren verformt, aber noch immer am mittleren Teil des Rumpfes befestigt.

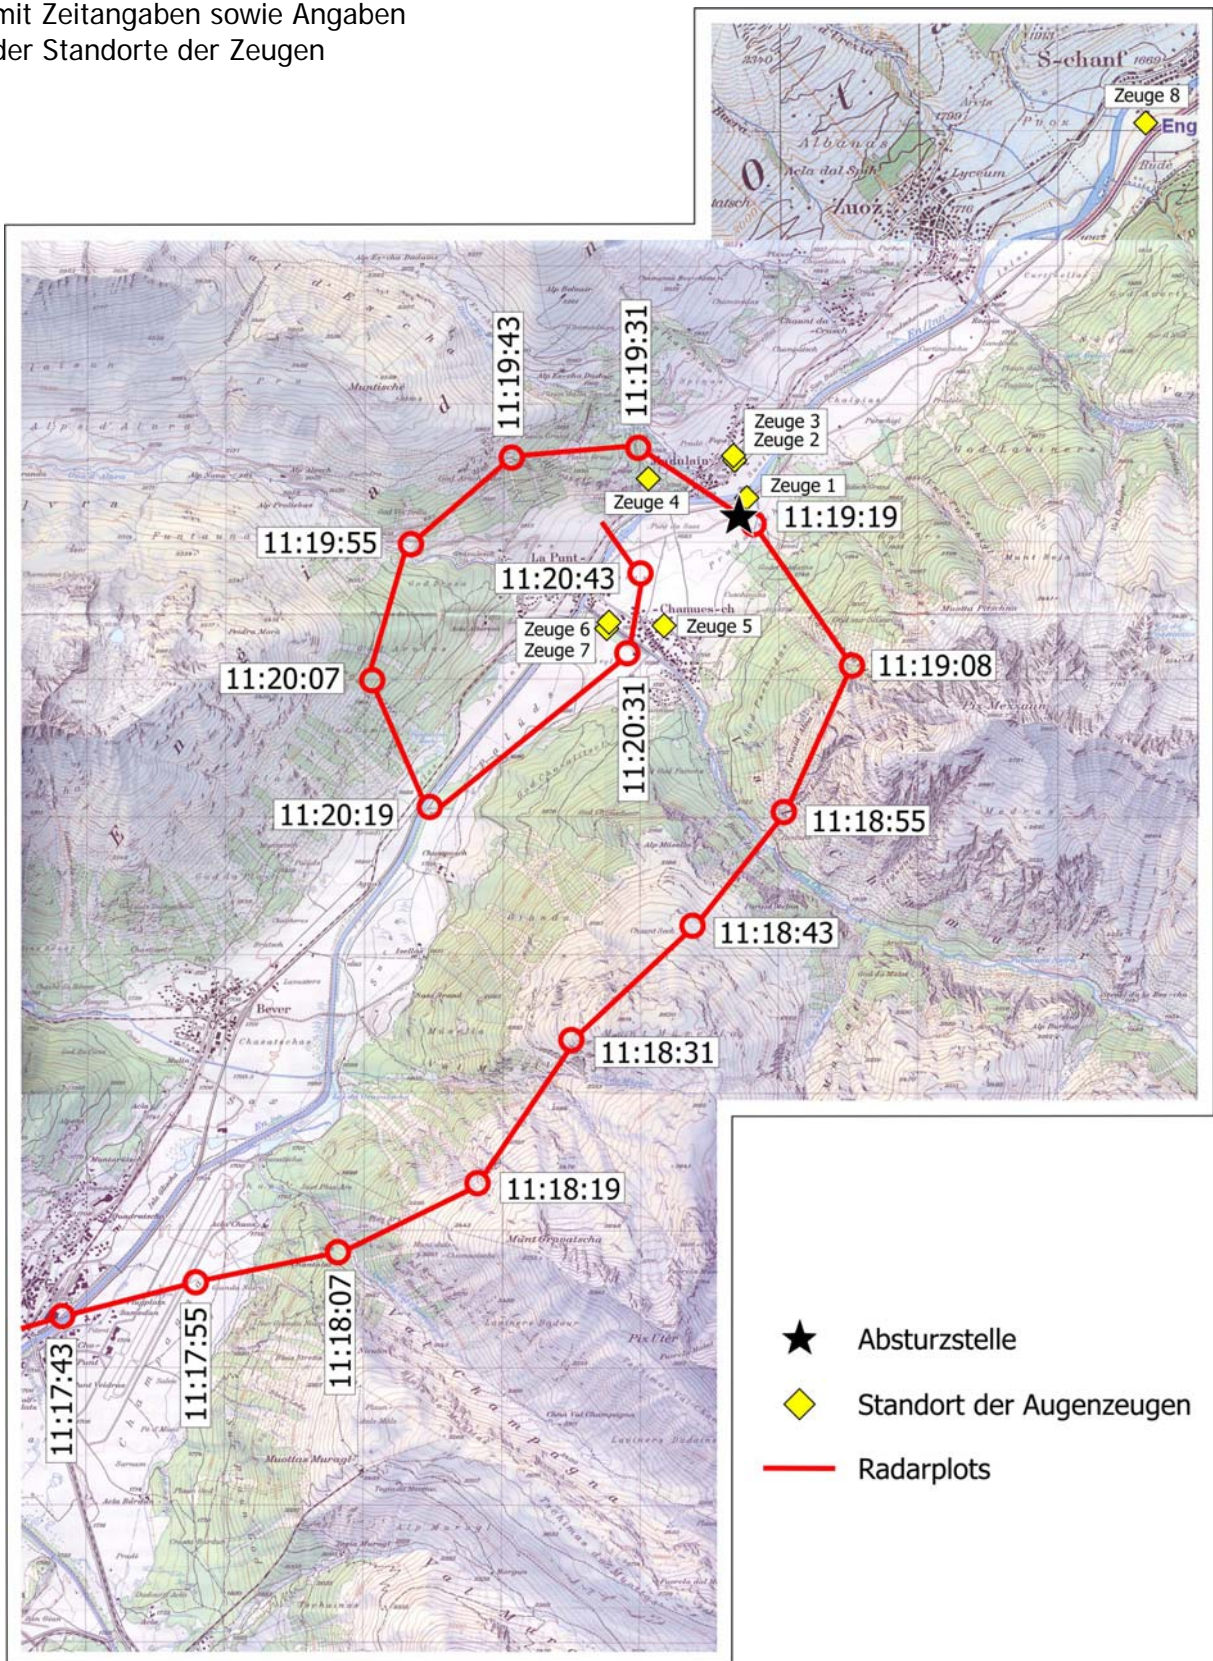
Anlage 2: Radarspur auf geographischer Karte

Radarspur auf geographischer Karte überlagert

mit Zeitangaben sowie Angaben der Standorte der Zeugen

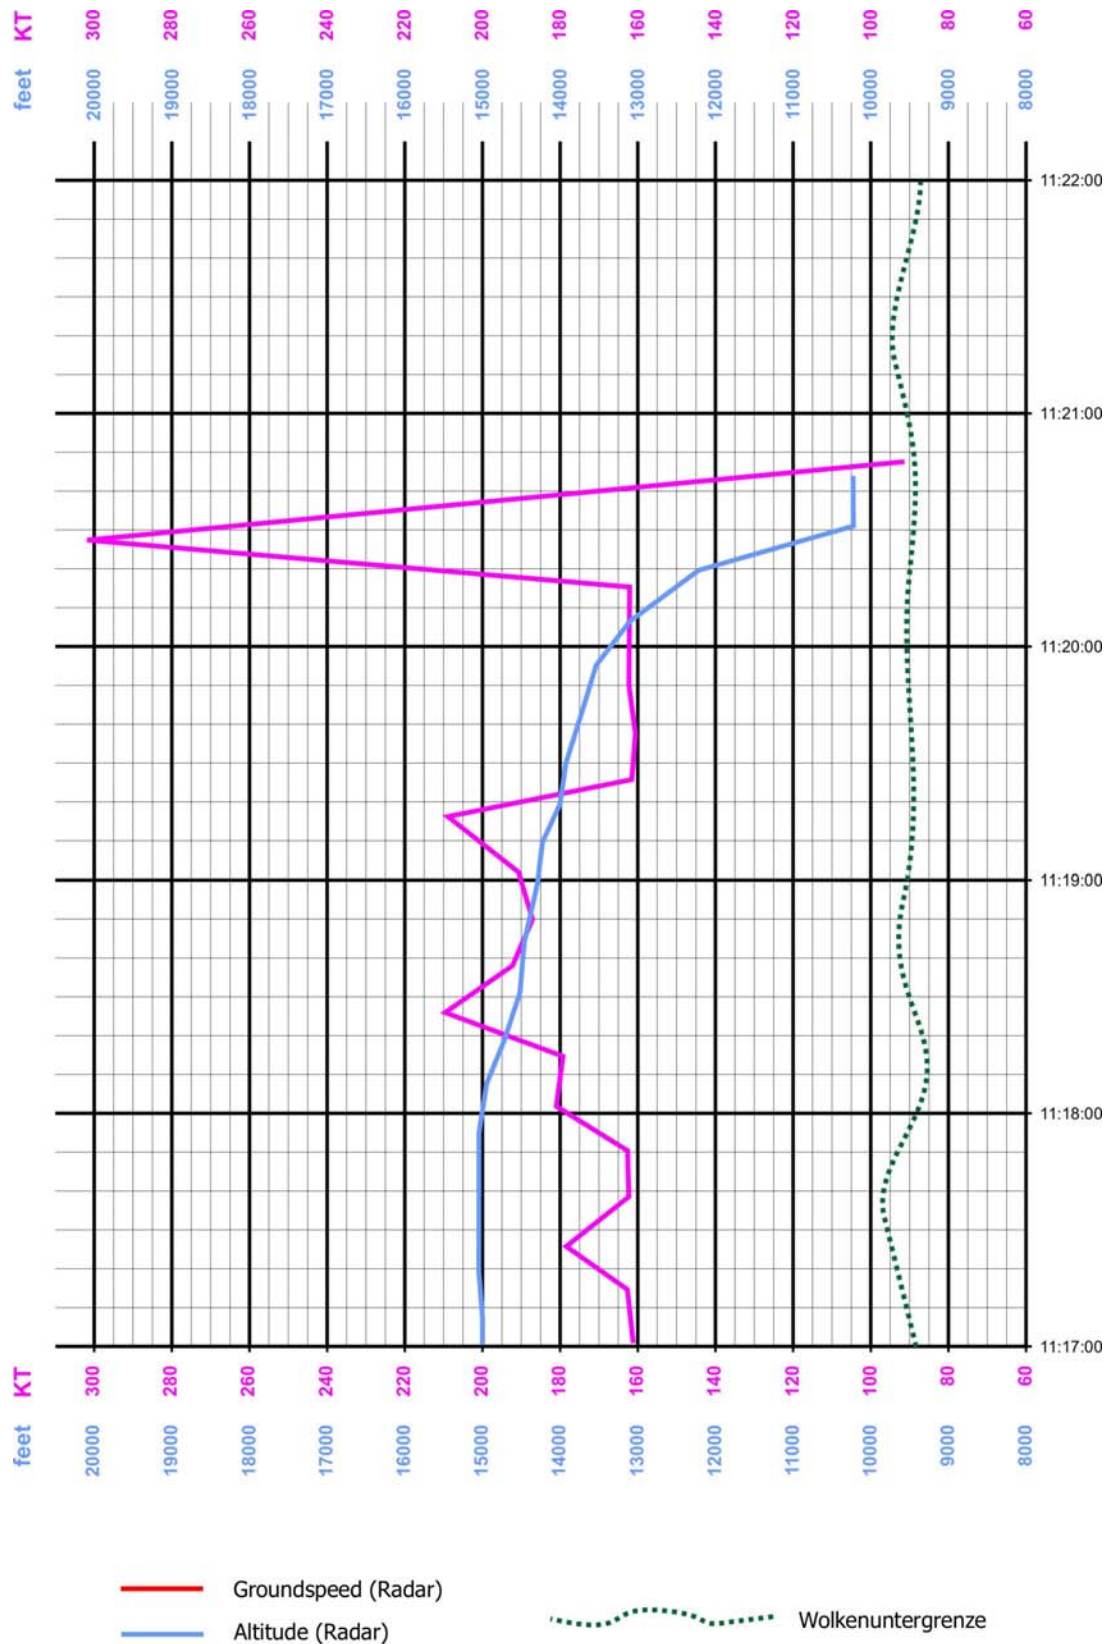
Anlage 3: Graphische Darstellung von Geschwindigkeit und Höhe

Angaben der letzten fünf Minuten gemäss Radaraufzeichnungen
