# **Schlussbericht Nr. 1923**

über den Unfall

des Flugzeuges Cessna C 500 Citation I/SP, EC-HFA

vom 7. April 2003

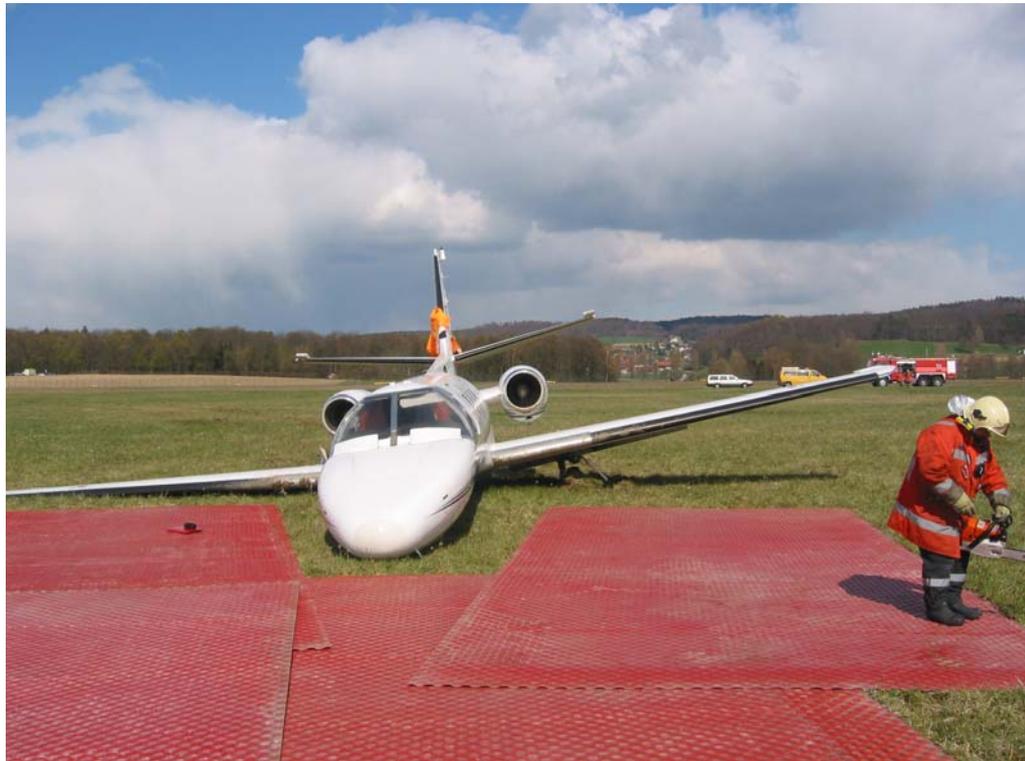
Anlage 5: Wrack EC-HFA

Das Flugzeug wurde stark beschädigt. Die Cessna C 500 Citation I/SP setzte in Landekonfiguration vor der Piste 14 im Gras auf. Das Flugzeug scherte nach rechts aus und überquerte einen kleinen Weg. Dabei wurden das Bug- und das rechte Hauptfahrwerk abgerissen. In der Folge schlitterte die Maschine auf dem rechten Flügel und dem verbleibenden linken Hauptfahrwerk über den Boden weiter und kam schliesslich vor dem PAPI der Piste 16 zum Stillstand (vgl. Anlage 4.5 und 4.6).

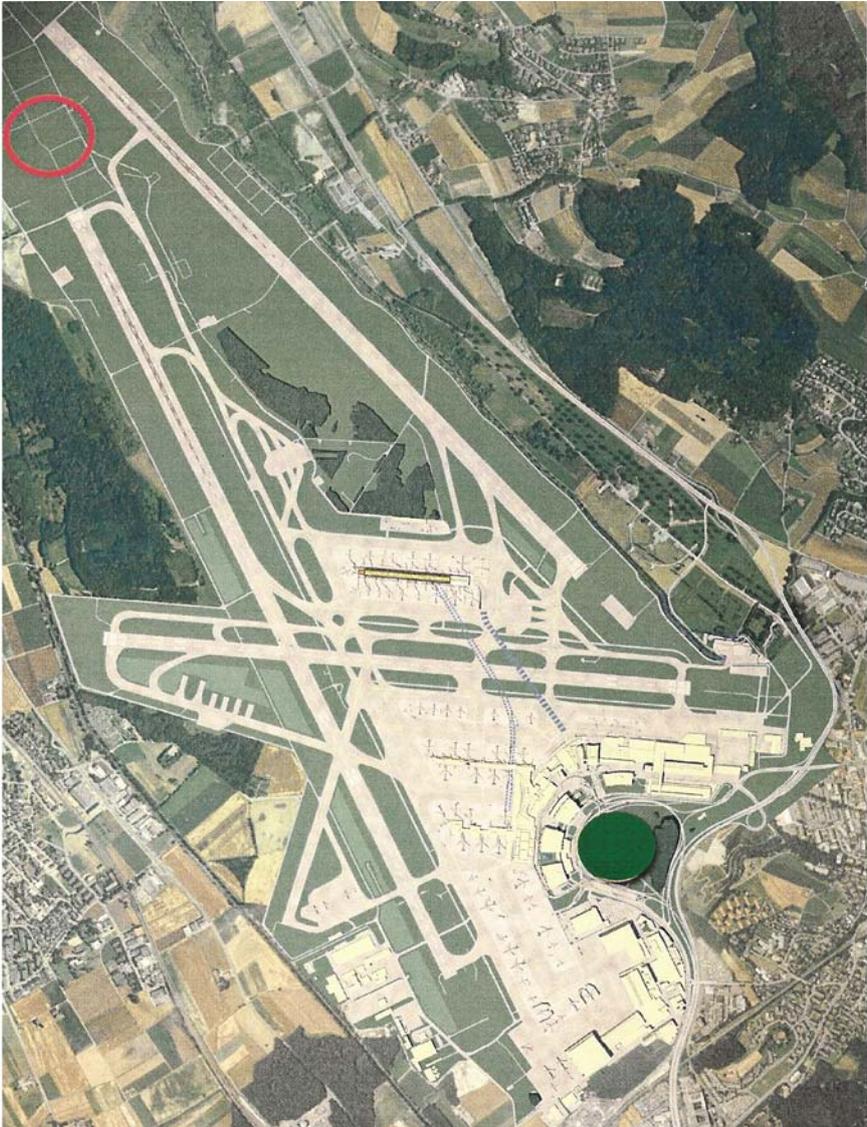
Anlage 6: Endlage des Wracks

Die erste Bodenberührung der EC-HFA auf dem nassen Gras erfolgte innerhalb des Flughafengeländes, ungefähr 700 m vor der Pistenschwelle 14. Danach schlitterte die Maschine zwischen den Anflugbefeuerungslampen der Piste 14 leicht nach rechts. Beim Überqueren einer kleinen Strasse wurden das Bug- und das rechte Hauptfahrwerk weggerissen. Danach rutschte die Maschine auf dem verbleibenden linken Hauptfahrwerk und dem rechten Flügel über den Boden, bis sie ca. 400 m vor der Pistenschwelle 16 zum Stehen kam (vgl. Anlage 4.6).
