Rapport final no. 1924 du Bureau d'enquête sur les accidents d'aviation

concernant l'accident
des deux avions Piper PA-18 "150",
HB-ORK et HB-ORN
survenu le 18 janvier 2003
sur le glacier de la Rosa-Blanche, Nendaz/VS,
20 km au sud de l'aéroport de Sion (LSGS)

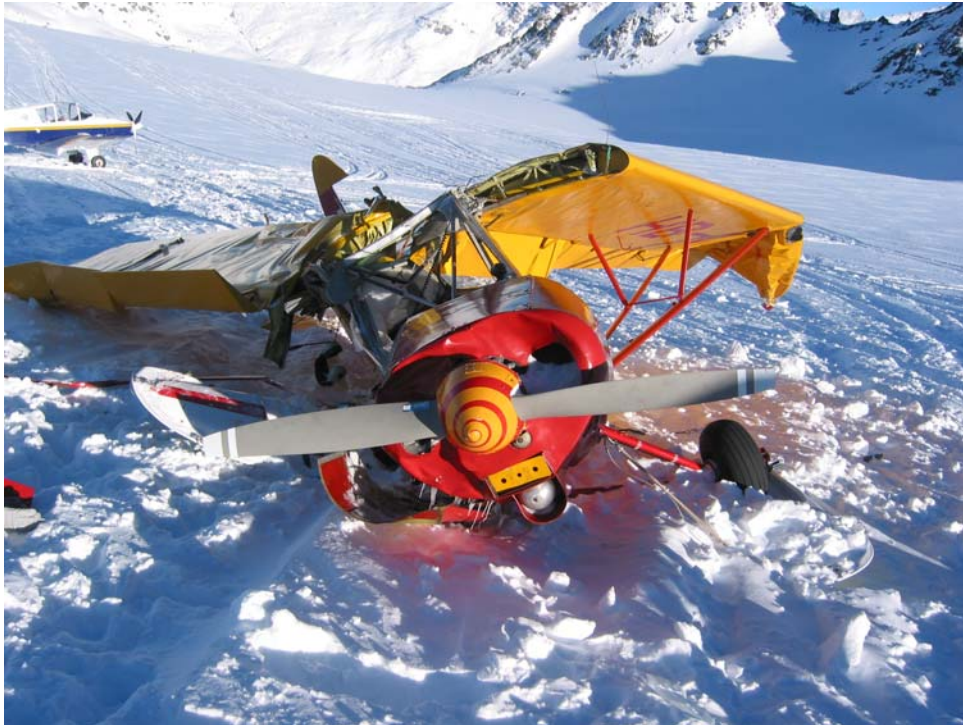
Annexe 1: Position du HB-ORK

- L'aile gauche a été arrachée de sa fixation à l'avant et a été poussée d'environ 80° vers l'arrière.
- La partie extérieure de l'aile gauche a été écrasée à partir du phare d'atterrissage.
- L'aile droite a été tordue de 180° autour de l'axe de tangage et pliée vers l'arrière.
- Le fuselage, entre la cabine et l'empennage, a été écrasé vers le haut et courbé vers la droite.

Après la collision, l'épave du HB-ORK se trouvait sur le ventre, environ 50 m derrière le HB-ORN. Lors de l'accident, la machine a été tournée d'environ 210° vers la droite par rapport à la direction de décollage, avant de s'arrêter.

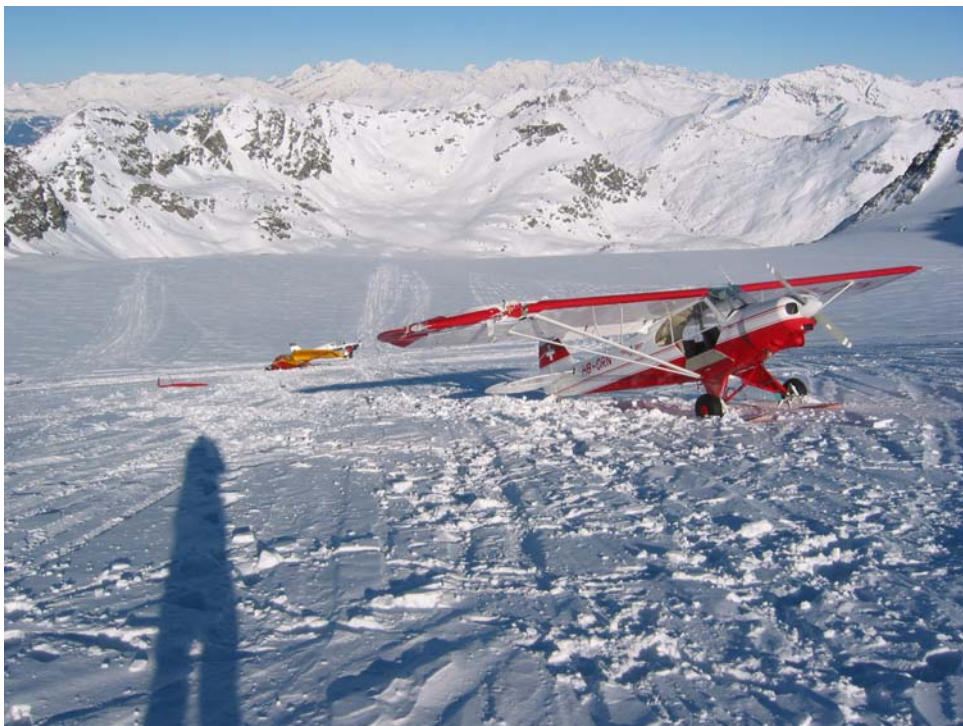
Annexe 2: Position du HB-ORN

- L'aile droite, entre le point de fixation du hauban et l'extrémité arquée, a été écrasée vers l'arrière et pliée vers le bas. Le bord d'attaque correspondant présentait deux traces marquantes de collision.
- Le reste de la structure de l'avion semblait ne pas avoir été endommagé.
- Les volets d'atterrissage étaient entièrement sortis.
- L'altimètre affichait une valeur de 10 360 ft.
- Le sélecteur d'essence était positionné sur le réservoir droit.

Le HB-ORN s'est arrêté avec un angle d'environ 20° vers la gauche par rapport à la direction d'atterrissage, alors que selon le pilote, il tentait d'éviter le HB-ORK venant en sens opposé.
